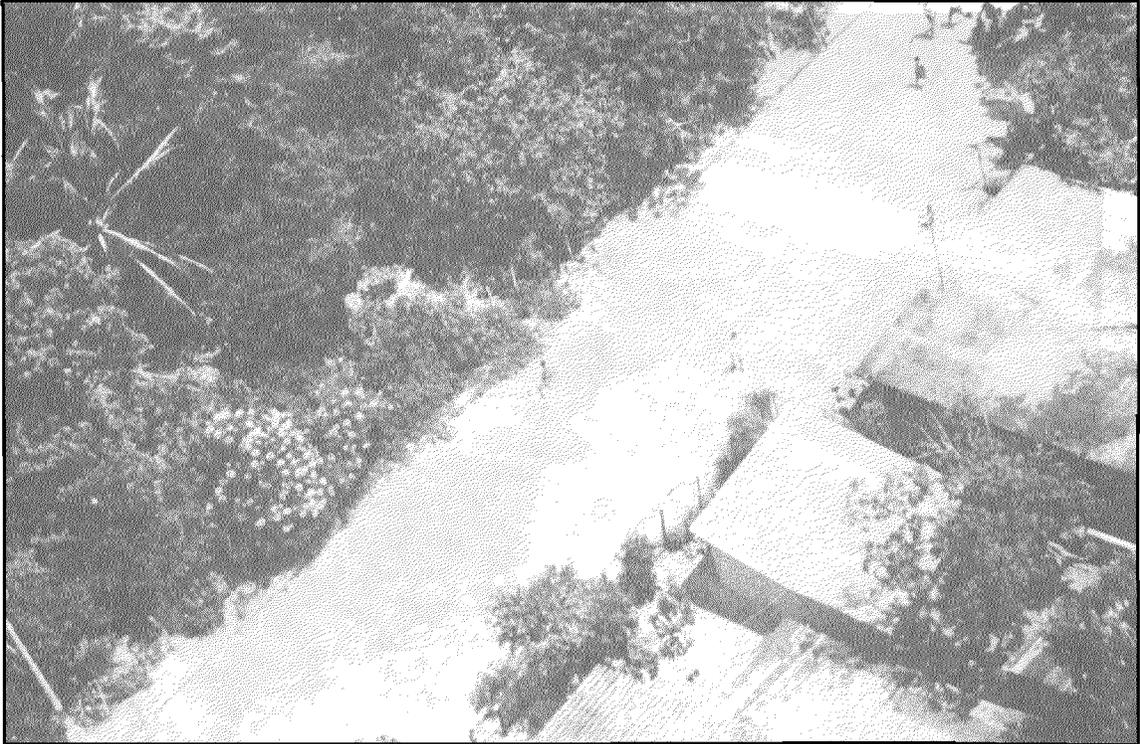
**Foto 16.** Vista aérea de la ruptura cortando el pavimento en la localidad de Terranova.
