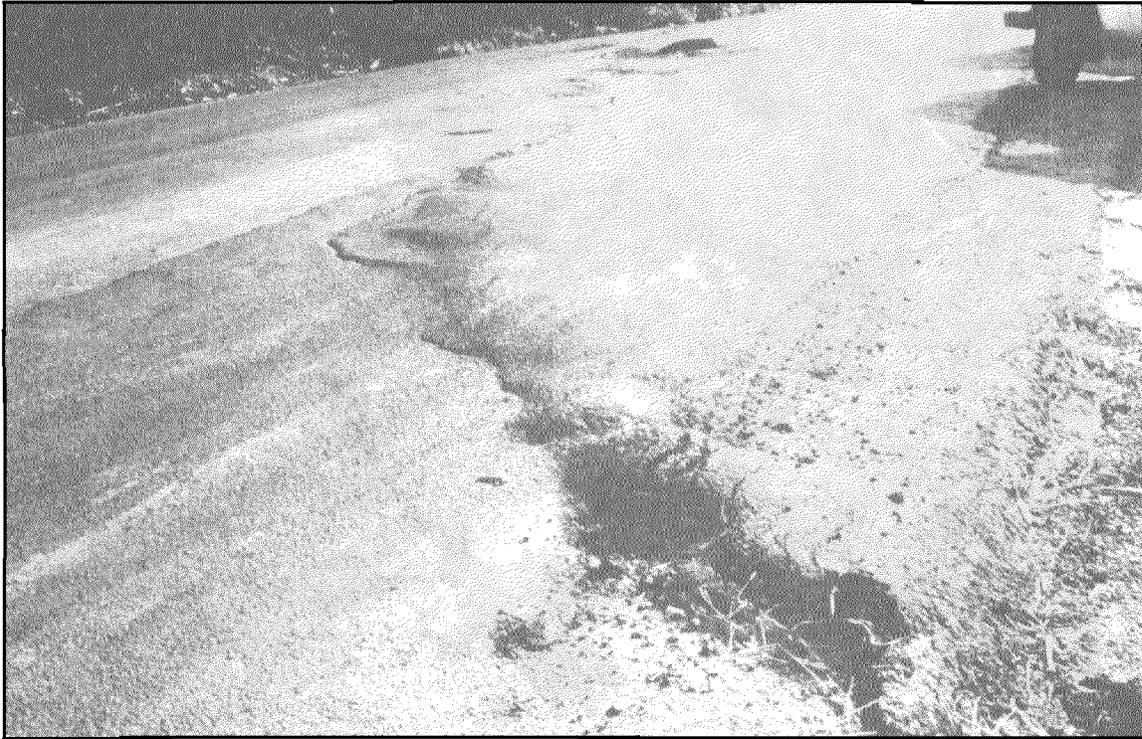
**Foto 17.** Carretera nacional a 1 Km de Teranova. Evidencia de la ruptura a nivel de la carpeta asfáltica

carretera para confundirse con el trazado bastante rectilíneo del río Cariaco. En la carpeta asfáltica, la ruptura está orientada N 095° y los "R" están N 110°.

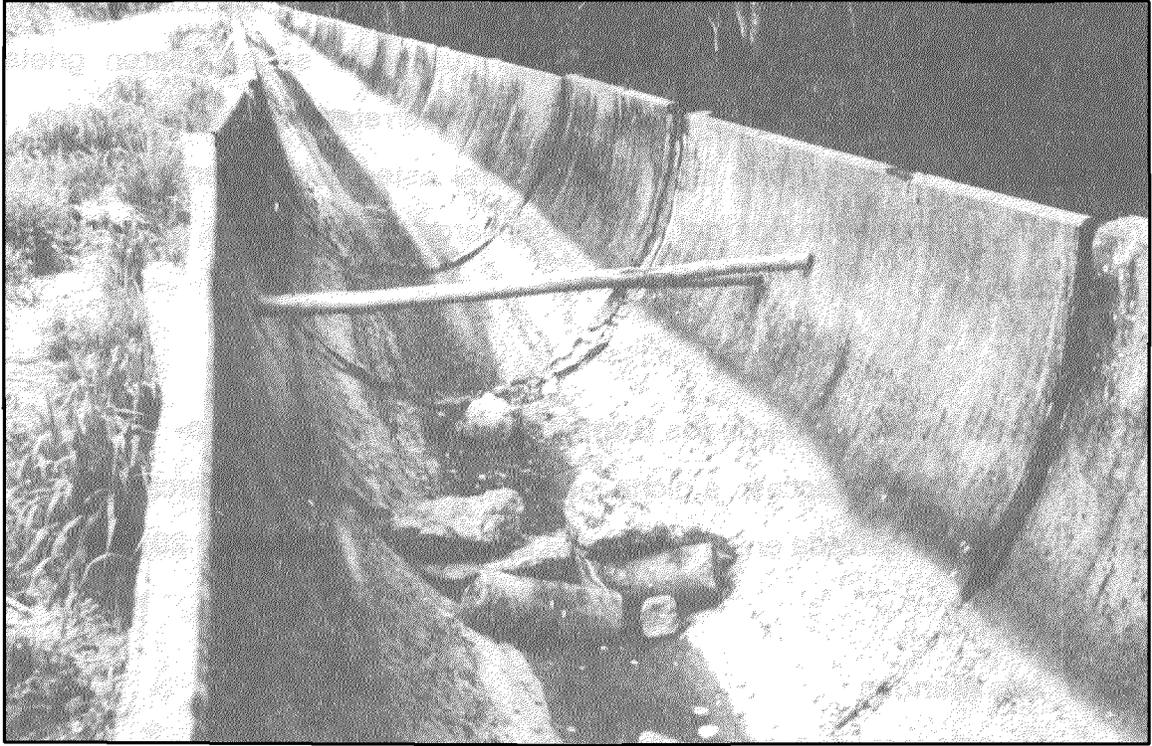
La ruptura cosísmica se observa desplazando el alineamiento del sector suspendido del canal de riego de concreto en unos 25 cm, aproximadamente a 1 Km del puente sobre la troncal 9 (**Foto 18**). Igualmente se apreciaron grietas R "en échelon" muy discretas en el terraplén de la carretera de tierra paralela al canal, orientadas N 115° con una tendencia general este-oeste (orientación general de la ruptura). Dos tramos cortos del canal colapsaron más adelante, pero por falla de los pedestales.

**Foto 18.** Canal de riego de Cariaco desplazado.
