5.2.8 Al NW de Pantoño

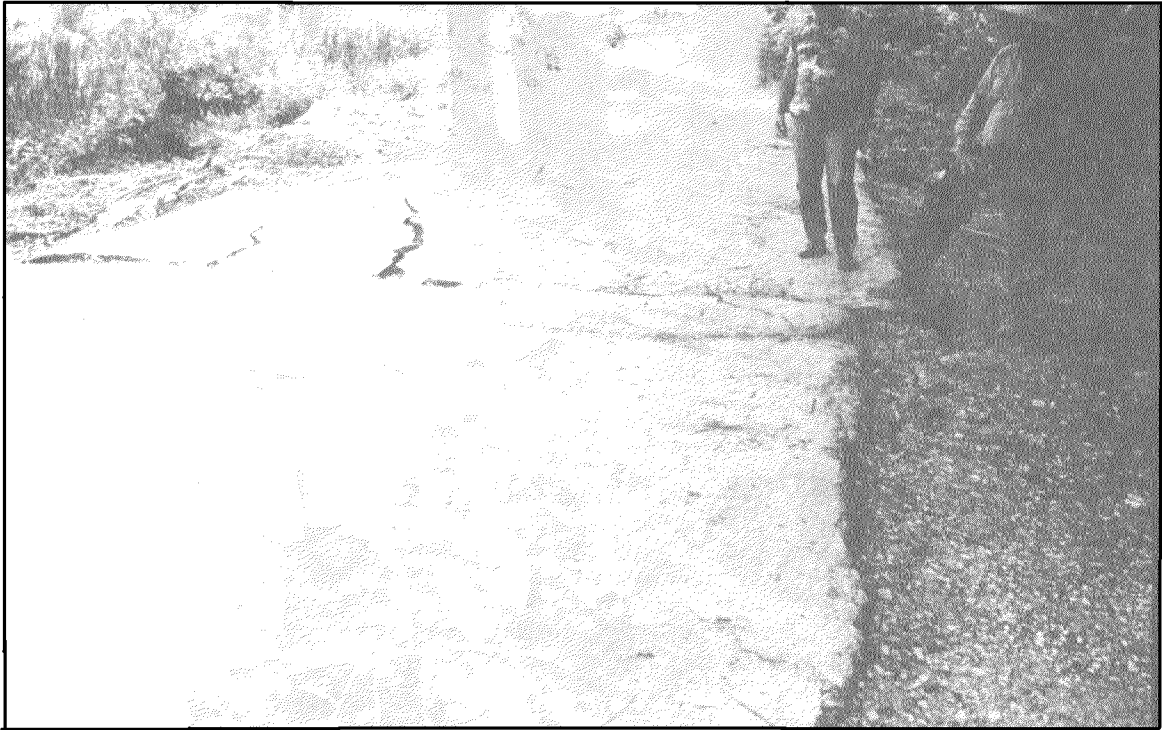
En una vía rural orientada NNE, a 1,5 Km al norte de la intersección con la troncal 10 que está justo al lado de la entrada sur del pueblo de Pantoño, la ruptura cruza la carretera a nivel de una alcantarilla por la que fluye una pequeña quebrada. El desplazamiento cosísmico es de unos 38 cm a nivel de la carpeta asfáltica (**Foto 38**). Desde ese punto, la ruptura puede ser seguida hacia el este a través del fogón de una vivienda de bahareque y del traspatio (**Foto 39**). La ruptura parece correr cercano al curso de un riachuelo de orientación este-oeste, el cual puede estar controlado por la traza de la falla de El Pilar. Los moradores de esta vivienda indicaron que la "*grieta o raja en la tierra*" venía abriéndose desde el este.

Foto 38. Desplazamiento cosísmico a nivel de la carpeta asfáltica al norte de la troncal 10
