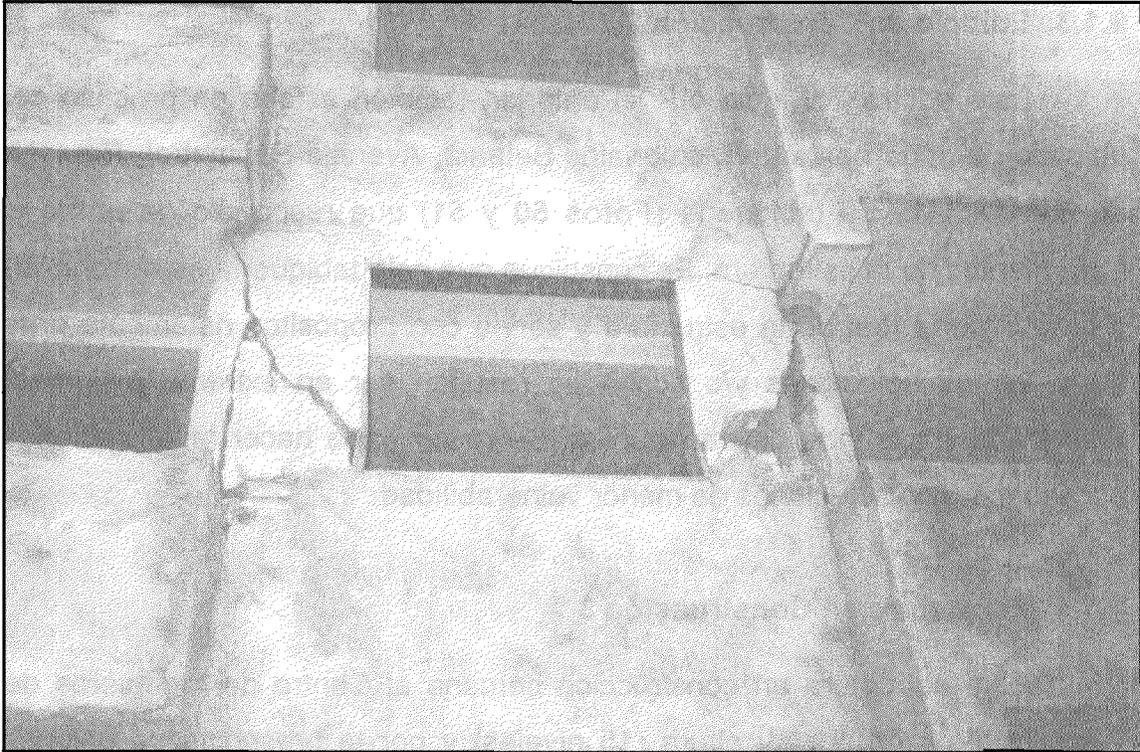
**Foto 50.** Falla por corte en elementos de tabiquería del edificio en construcción 2, ubicado en la Av. Perimetral de Cumaná

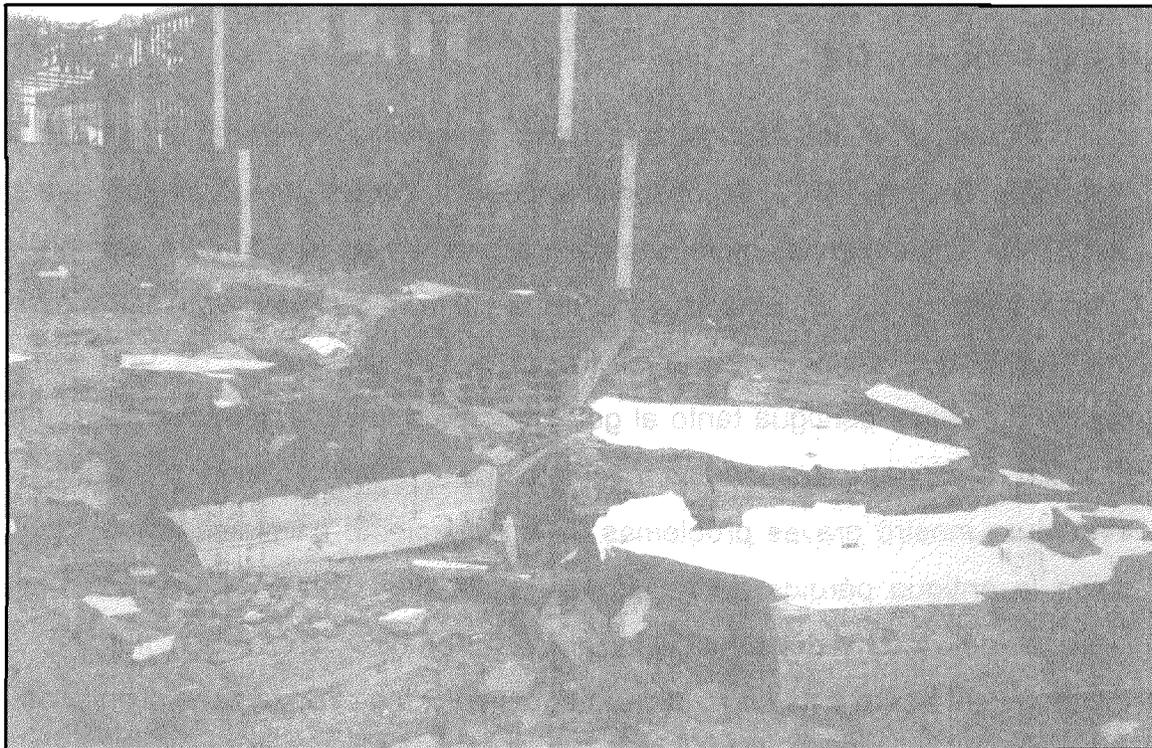
**Foto 51.** Elementos colapsados en la acera de la fachada del edificio en construcción 2, Av Perimetral, Cumaná.
