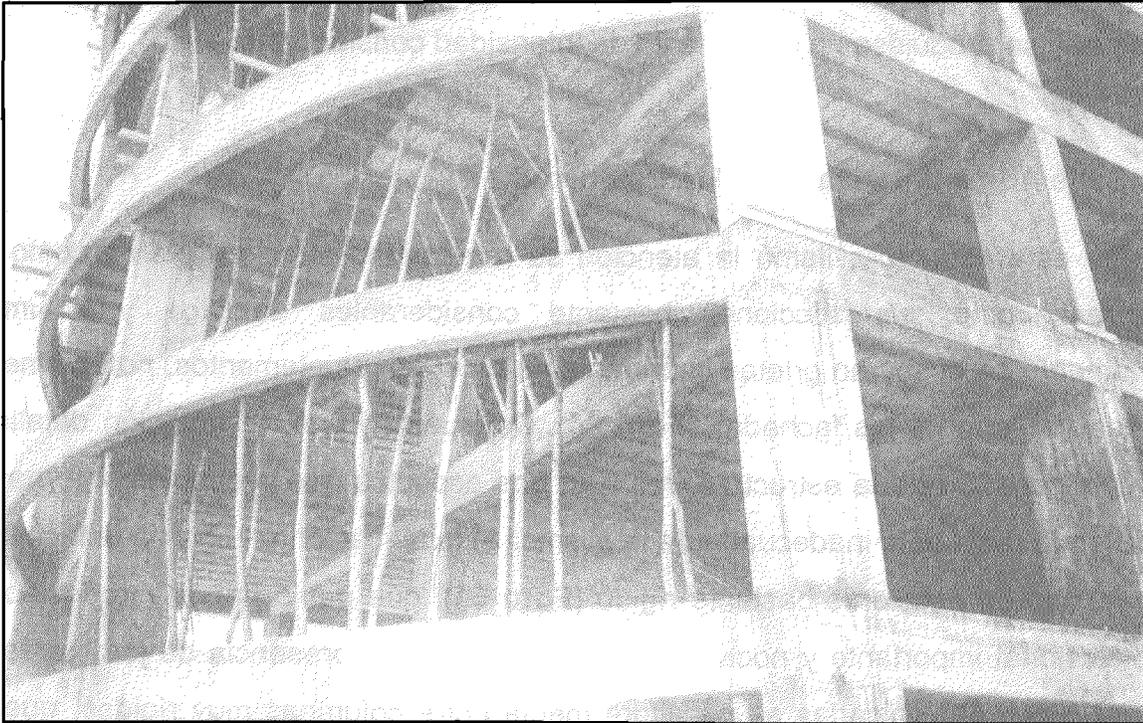
**Foto 52.** Edificio cercano al Centro de Ingenieros de Cumaná. Se aprecian vigas voladas en arco, sin daño aparente.

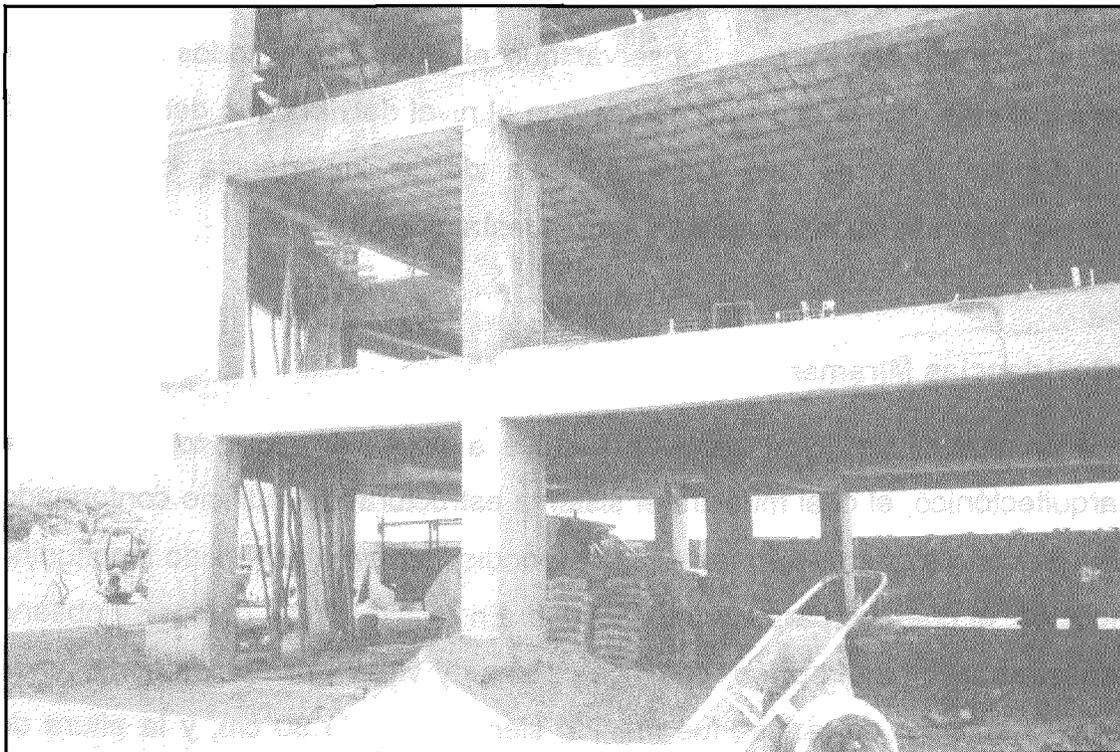
**Foto 53.** Elementos estructurales sin daño aparente de la edificación correspondiente a la Foto 52.
