#### **6.1.6 Sede Administrativa de la Planta Toyota**

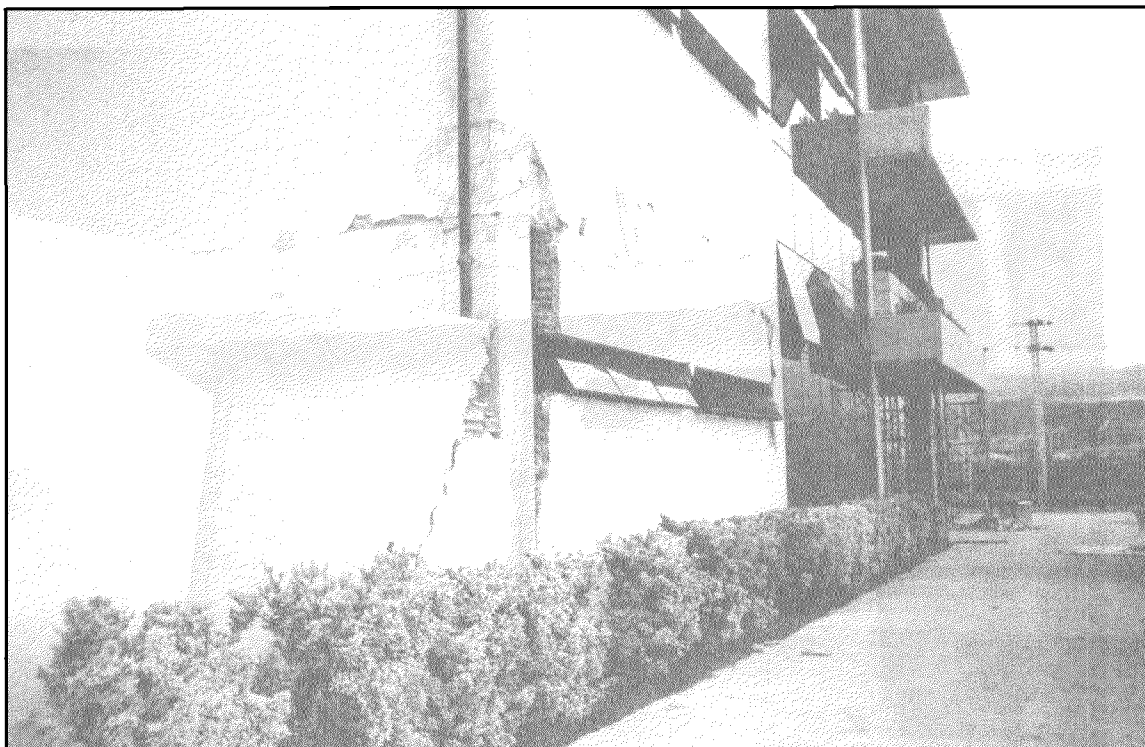
De esta estructura llamó la atención su regularidad tanto en planta como en altura, así como sus secciones bastante considerables de viga y columna. Externamente se observan grietas importantes a nivel de los elementos, notablemente resaltadas en una de las fachadas (**Foto 54**). Después de una observación detallada de la configuración de la estructura, resaltan dos aspectos que probablemente hayan influido en la respuesta inadecuada de la misma: a) la ubicación en una de la fachadas de un núcleo de escaleras bastante rígido (**Foto 55**), que debió haber introducido un efecto torsional importante y nocivo en la estructura; b) la presencia de jardineras de concreto (**Foto 56**) ubicadas a una altura media entre columnas muy rígidas, que no permitieron a estos elementos comportarse cónsonos con la forma que fueron diseñados, debido al efecto de columna corta, la **Foto 57** muestra una de las columnas que sufrió mayor daño (pérdida extrema del recubrimiento). Aunque no fue visible el colapso de losa alguna, se pudo observar que el cielo raso y todos sus elementos estaban en el piso, por lo que se presume que el nivel de vibración del sitio debió ser bastante fuerte. Esta es una clara muestra de la importancia que tiene una configuración geométrica adecuada en la respuesta dinámica.

**Foto 54.** Efectos en la tabiquería de fachada en la sede de la Planta Toyota, Cumaná.

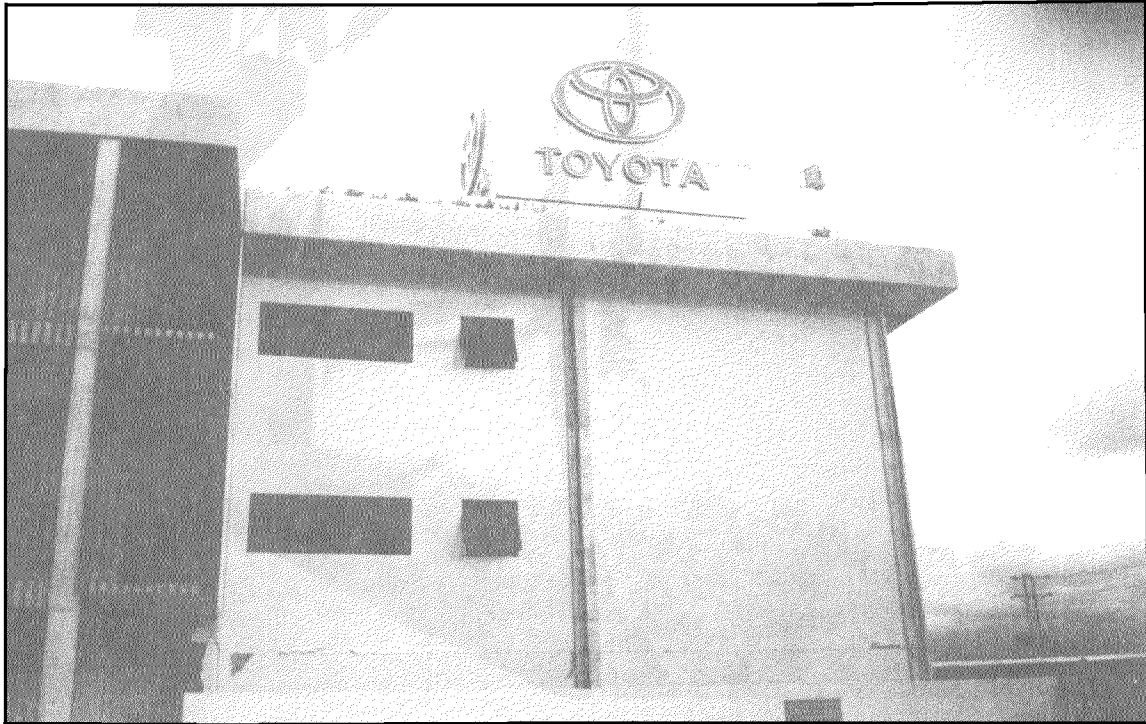
**Foto 55.** Configuración de la estructura en la sede Administrativa de la Planta Toyota, Cumaná, observándose el núcleo de escaleras.
