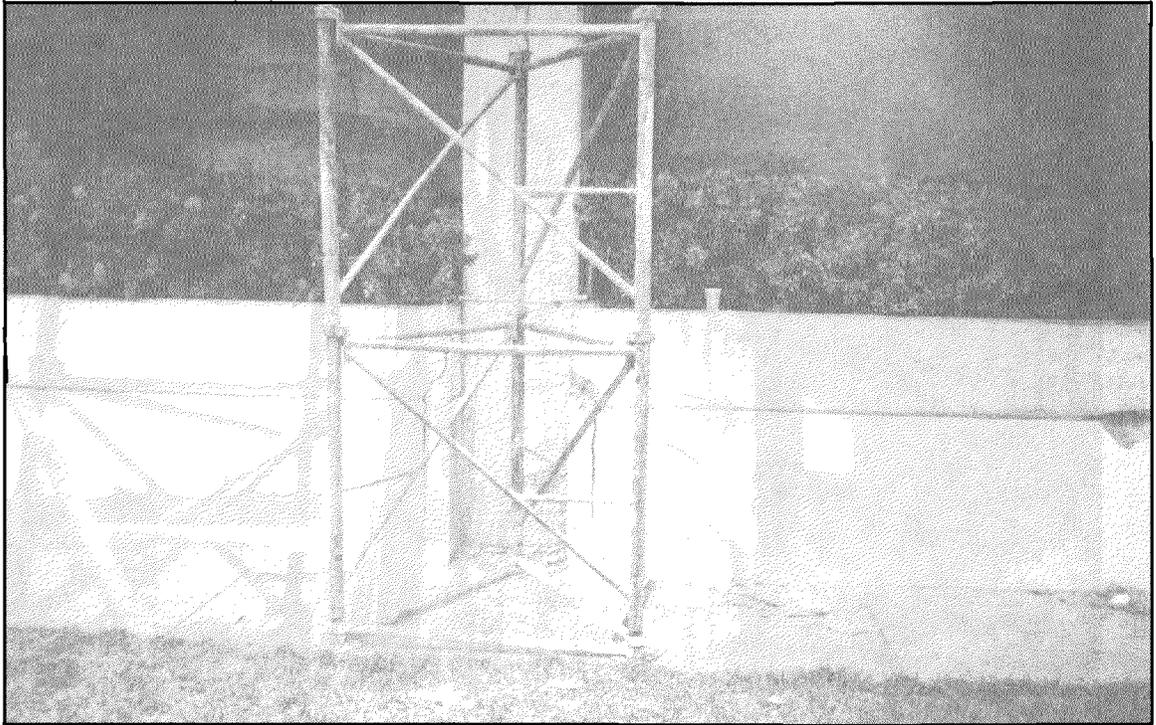
Foto 56. Jardineras rígidas de concreto armado, adosadas a los extremos de las columnas periféricas (Sede de la Planta Toyota)

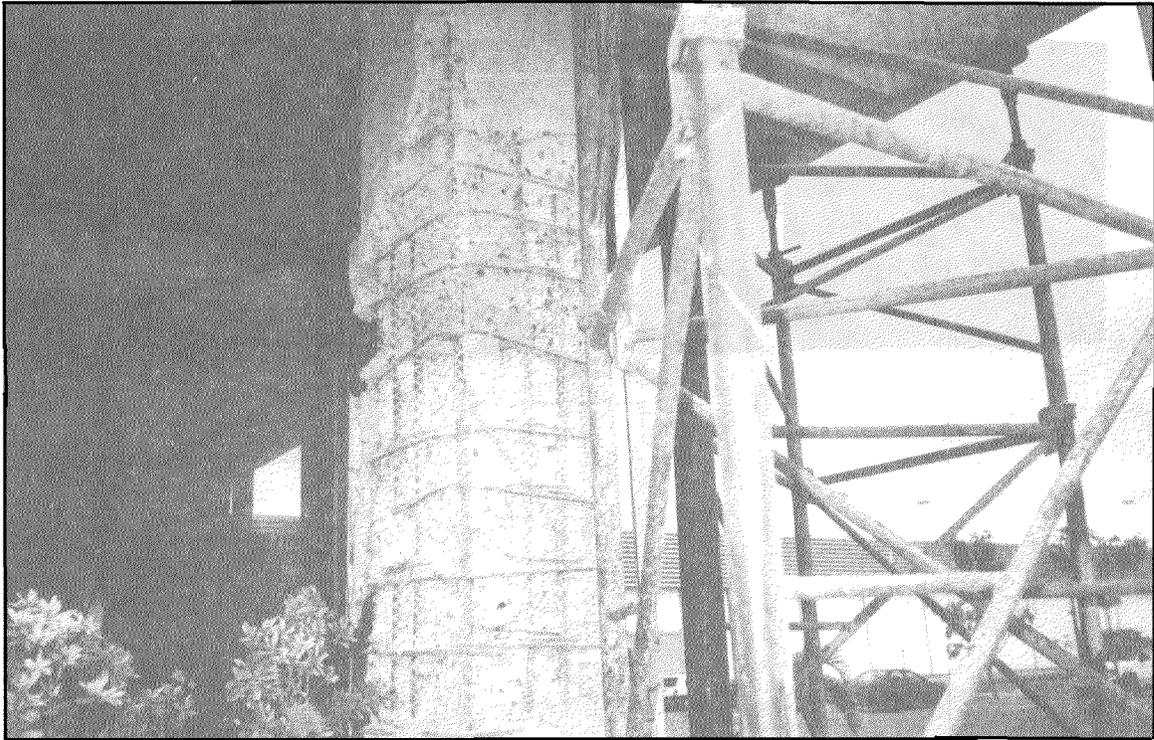
Foto 57. Desprendimiento del recubrimiento de la columna a causa del fuerte movimiento.
