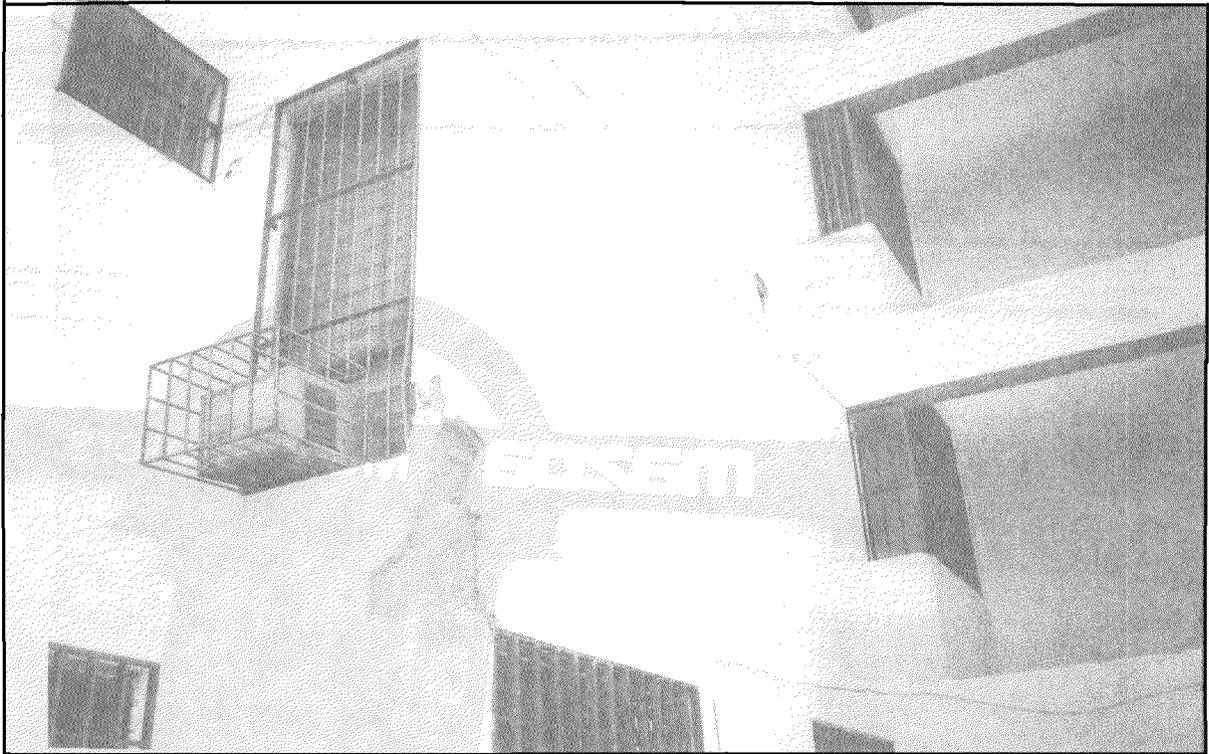
Foto 59. Caída de friso y grietas en fachada de las Residencias El Guanajo, Cumaná.

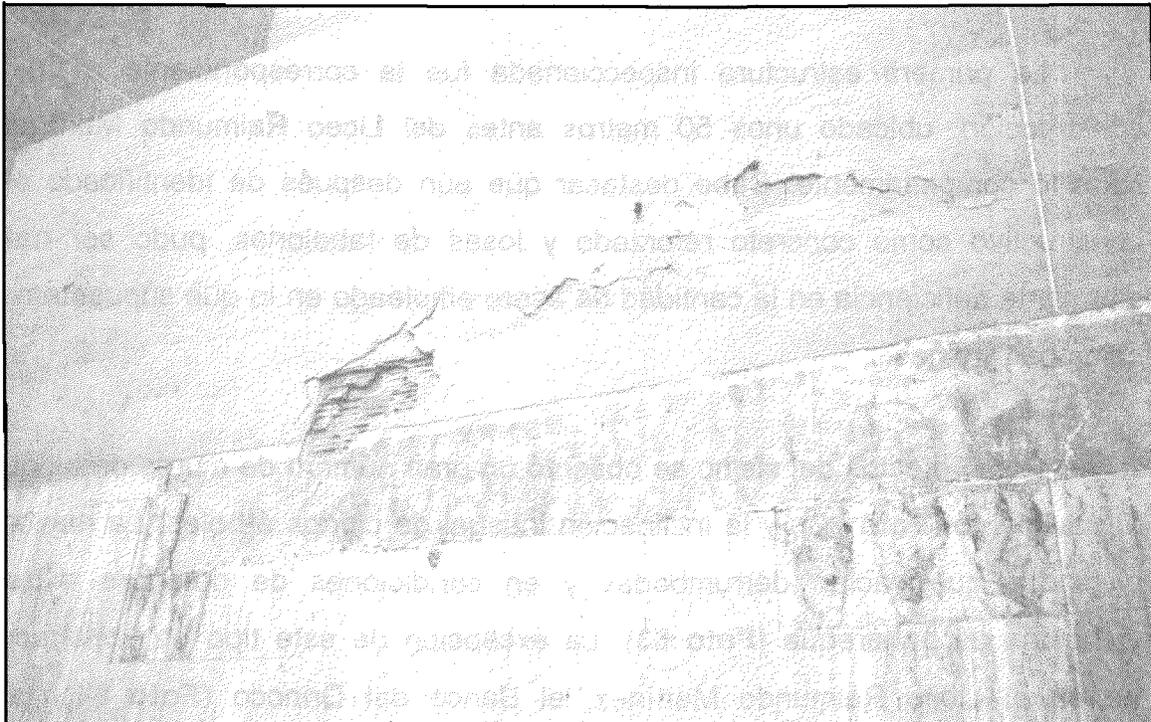
Foto 60. Grieta en fachada. sede de Inter Bank, Cumaná.

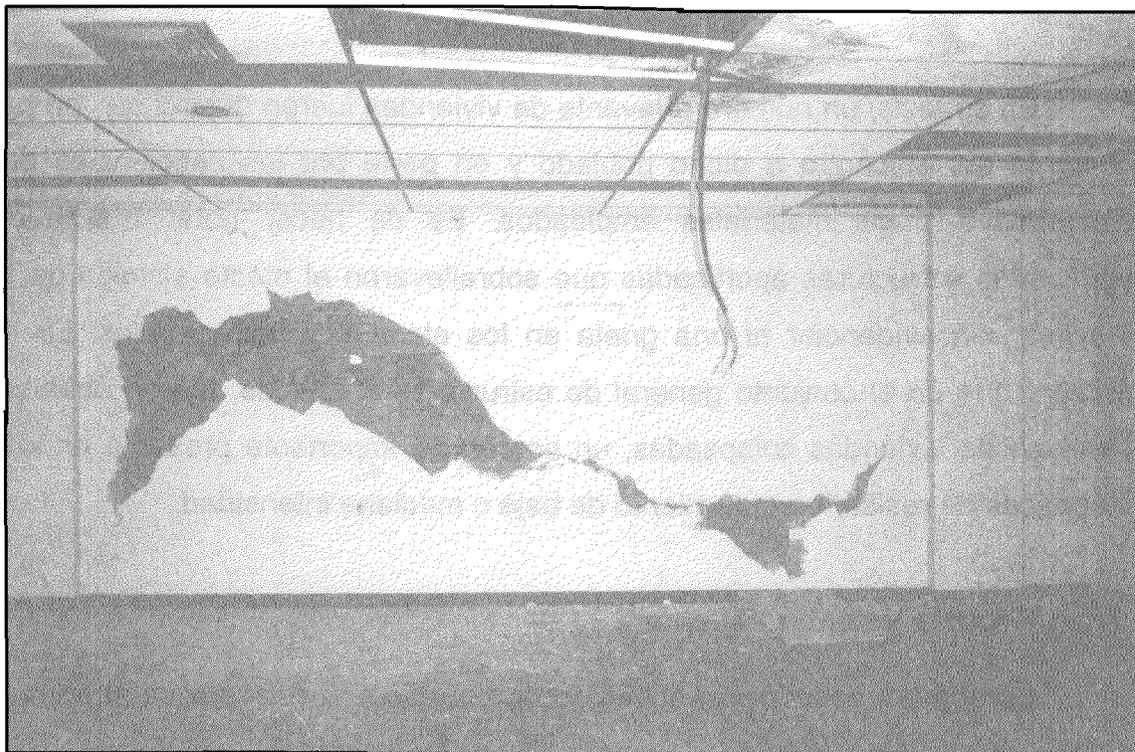
Foto 61. Sede Inter Bank. Misma grieta de la foto 59, observada desde el interior de la estructura.
