## **7. DAÑOS EN LA POBLACIÓN DE CARIACO**

### **7.1 Escuela Valentín Valiente**

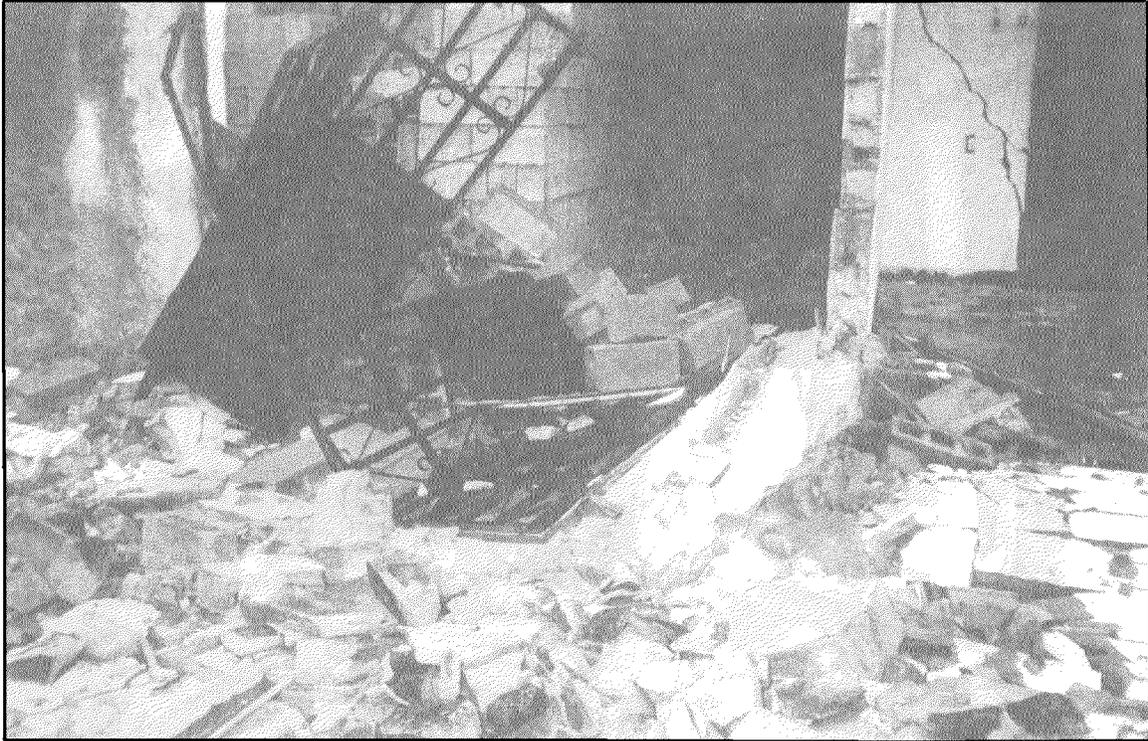
Como efectos del sismo se observó un gran número de muros de bloques sobre el pavimento (**Foto 62**), y la inclinación inusual de ciertos árboles. La mayoría de las viviendas que yacían derrumbadas y en condiciones de deterioro extremo eran viviendas de bahareque (**Foto 63**). La excepción de este tipo de construcción rural fueron el Liceo Raimundo Martínez, el Banco del Orinoco (**Foto 64**), la Escuela Valentín Valiente y ciertos casos aislados de viviendas construidas en concreto armado. Además se evidenciaron efectos sobre el pavimento tal como se muestra en la **Foto 65**.

**Foto 62.** Colapso de paredes de bloques en vivienda, Cariaco.

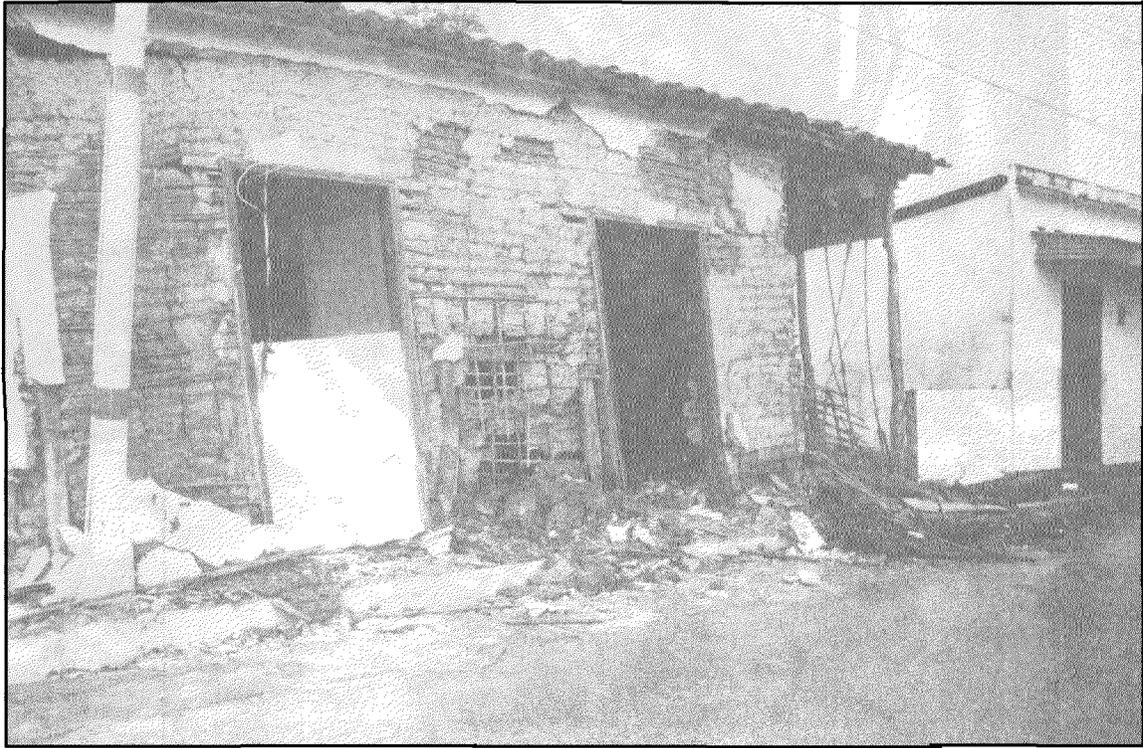
**Foto 63.** Vivienda rural típica, afectada por el sismo, Cariaco.
