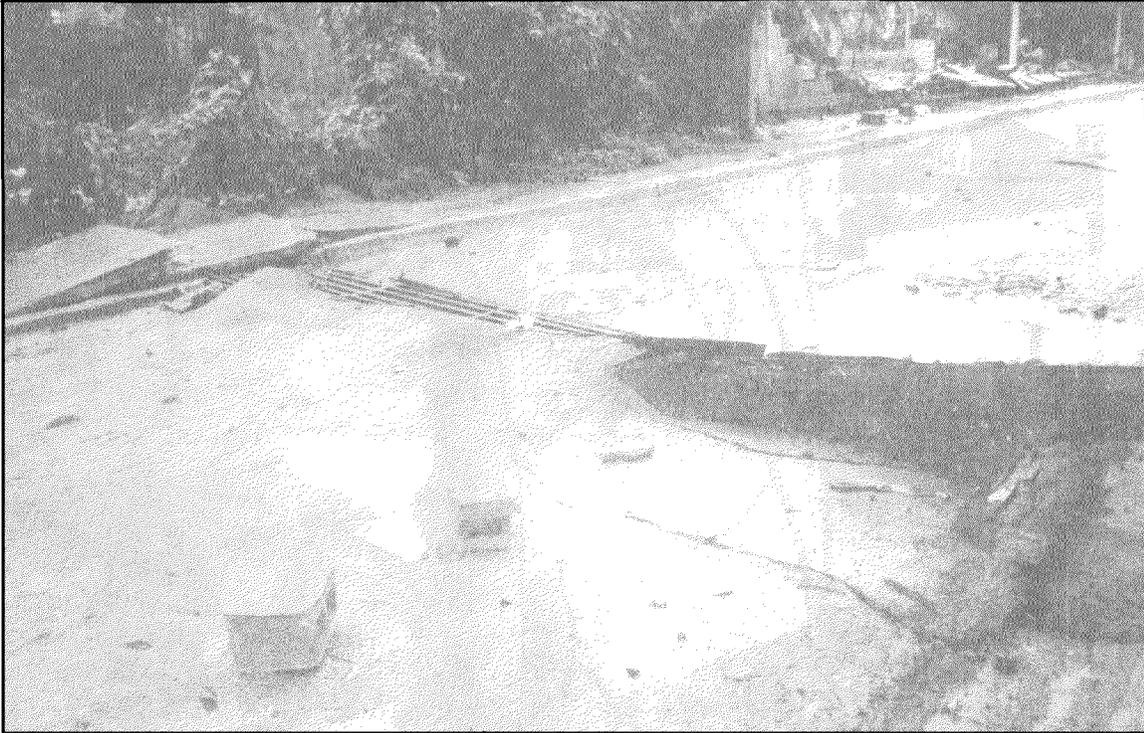
Foto 65. Efectos del sismo sobre el pavimento. Cariaco
