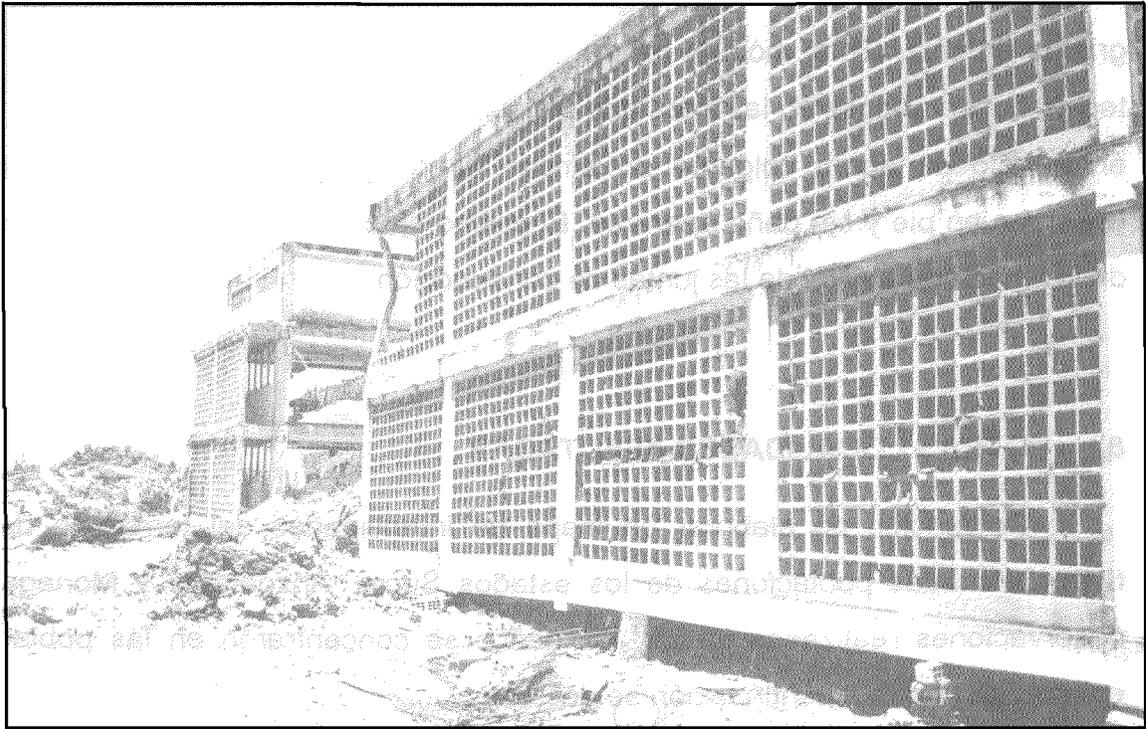
Este liceo tenía planta rectangular, sistema aporticado en concreto armado, con losas nervadas en dos direcciones. El colapso sucedió aparentemente debido a la falla del primer nivel, el cual correspondía a una planta libre (**Foto 70**), por lo que la losa corresponde al primer nivel, quedó en contacto con el suelo. De los elementos que pudimos observar, el espaciamiento entre ligaduras en columnas y vigas eran correctas, al mismo tiempo que esta vez si se utilizó piedra picada en la mezcla de concreto. Esta estructura fue construida en módulos, los cuales presentaron ciertas diferencias en cuanto a comportamiento. Uno de los módulos centrales colapsó completamente, a diferencia que los módulos extremos sufrieron menos daños. Un detalle importante que pudimos observar, fue la gran cantidad de acero que quedó a la intemperie, por lo que asumimos que hubo problemas de adherencia entre las barras

Foto 70. Falla del primer nivel, vista posterior, Liceo Raimundo Martínez, Cariaco.

de acero y la mezcla de concreto. Las razones de esto quizás sean atribuibles a deficiencias en la mezcla, o quizá problemas en el detallado relativas a longitudes de desarrollo y/o solapes. Como es común, también pudimos observar deficiencias típicas como lo son los casos de columna corta, así como fallas de estos elementos debido a carga axial. Frecuentes fueron los casos de desprendimiento de escaleras de concreto armado, así como fallas de corte en la tabiquería en 45 grados, y en algunos casos grietas en cruz. En el módulo central sucedió el colapso total de las losas de piso y techo, observándose en las fotos que se incluyen (**Fotos 71; 72 y 73**) un impresionante entramado de acero colgante en ambas direcciones, aún cuando los pórticos se observan en pie y sin daño aparente. El mismo efecto del sismo produjo la separación de los módulos a nivel de las juntas de construcción.
