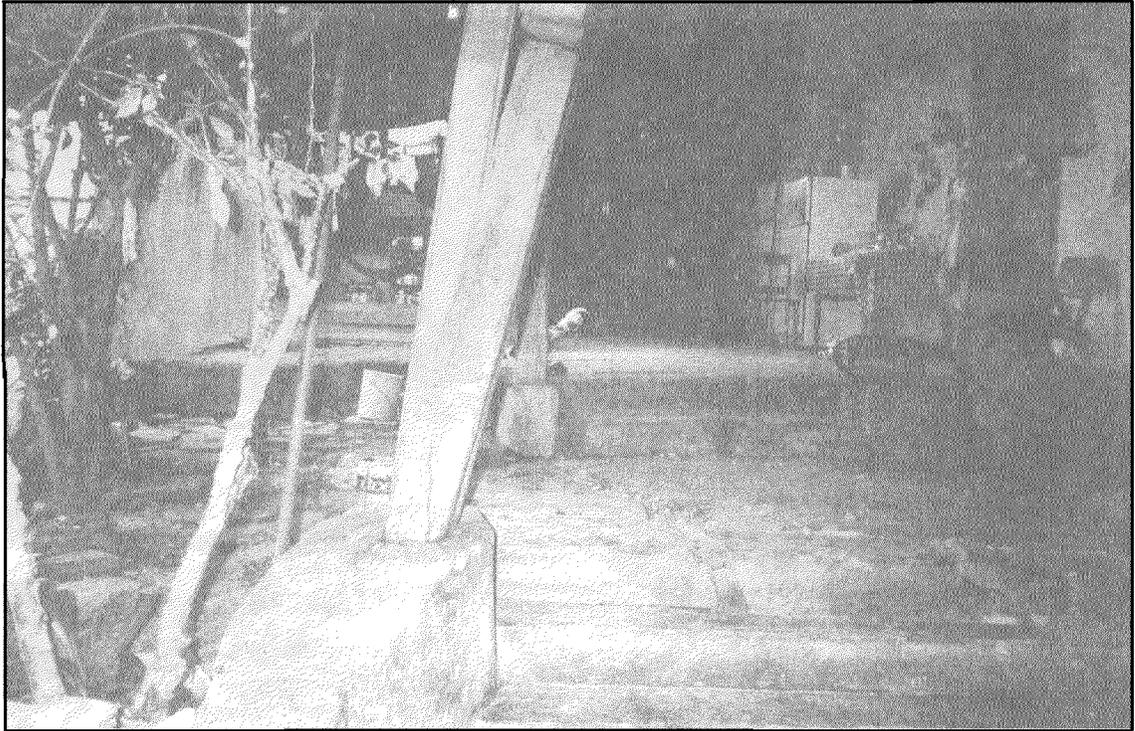
Foto 76. Grietas atravesando una escalera, y columnas de madera desplomadas.

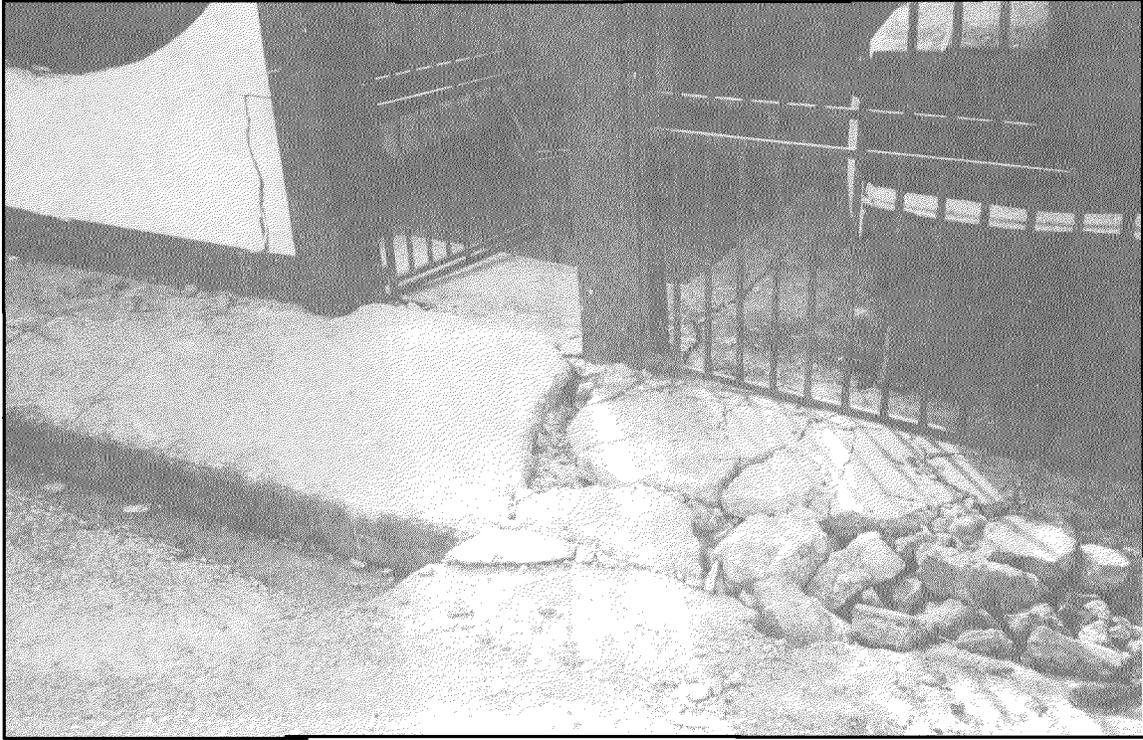
Foto 77. Grietas procedentes de la vialidad que se internan en la vivienda, no sin antes afectar la acera Muelle de Cariaco.
