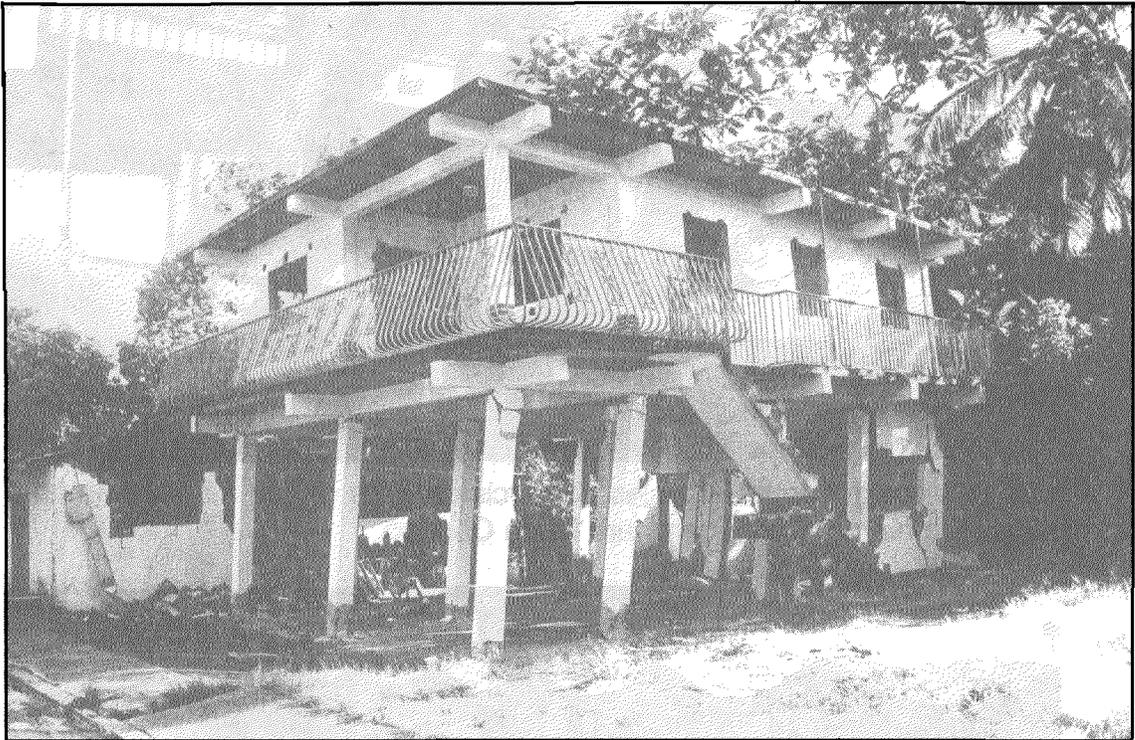
Foto 80. Estructura aporicada en concreto armado con daños severos. Los mismos se evidencian a nivel de juntas superiores e inferiores de la planta con doble altura. Localidad de Nueva Colombia.

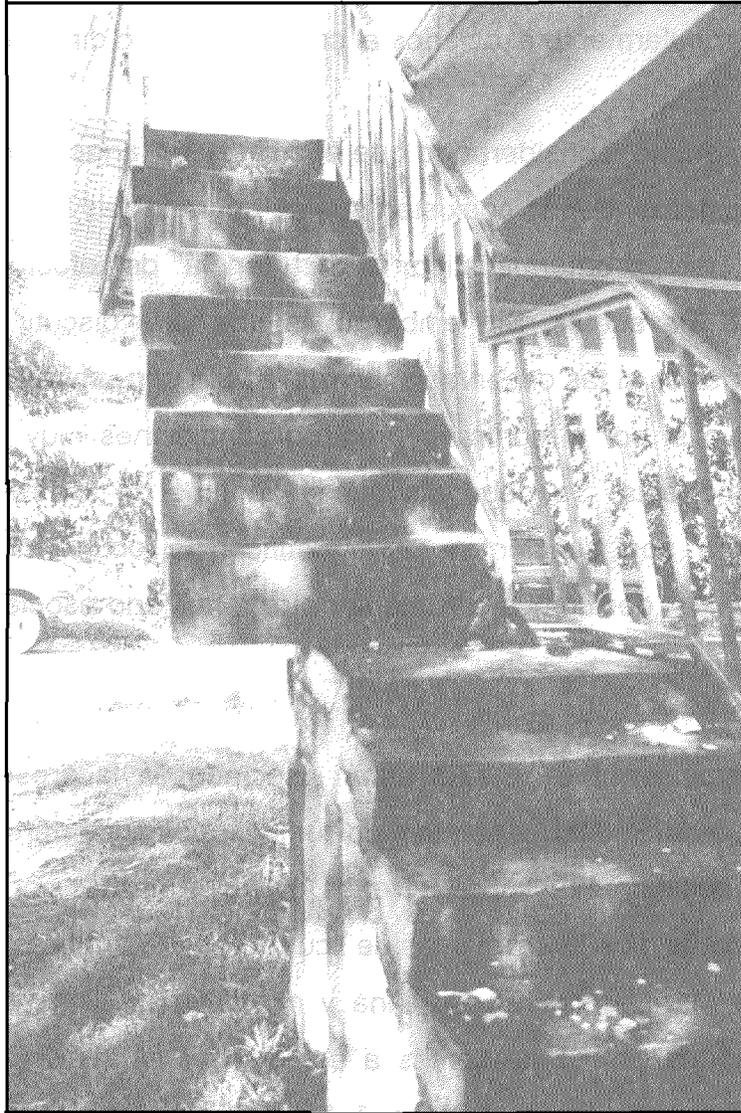
Foto 81. Detalle de la escalera de concreto fracturada en la mitad correspondiente a la fotografía anterior. Se muestra la medida de deformación que sufre la estructura bajo el efecto sísmico. Nueva Colombia.
