## **9. ASPECTOS GEOTÉCNICOS**

## **9.1 Efectos observados**

### **9.1.1 Licuación de suelos**

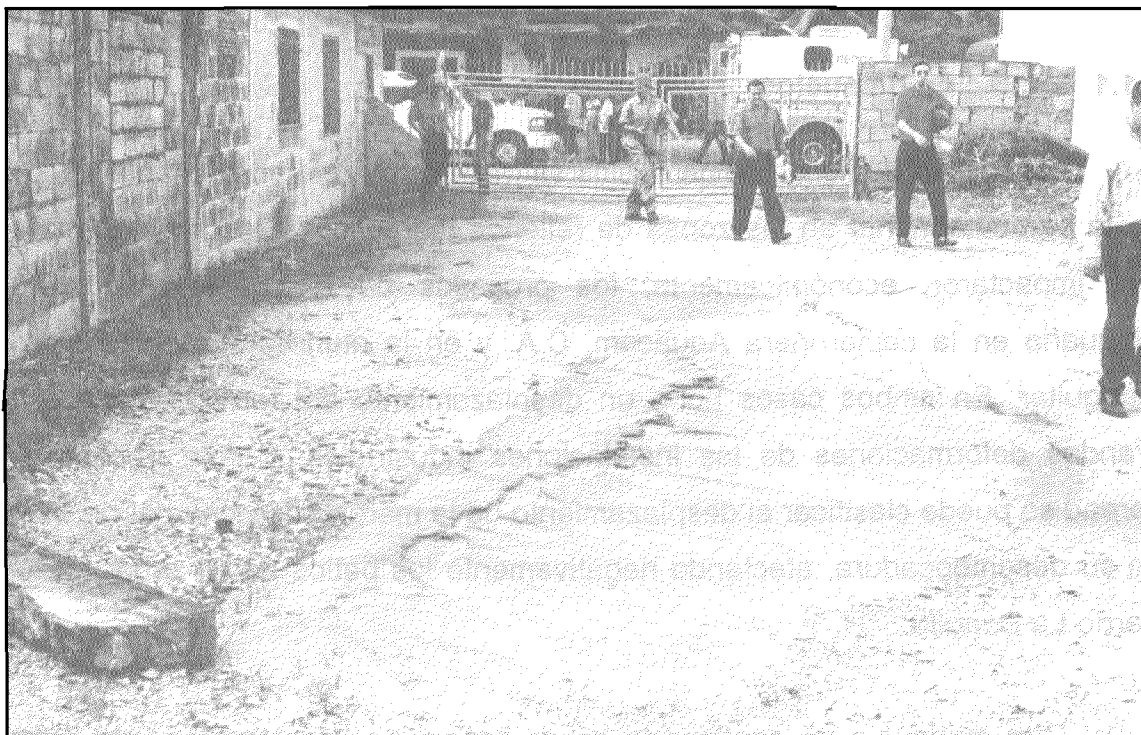
**Foto 82**

Diferente expresión tuvo la licuación en la línea de costa de Cumaná donde se observaron conos de arena a lo largo de la línea de costa (**Foto 82**) y en zonas de marismas despobladas. H. Echezuría de INTEVEP reporta la presencia de conos en las márgenes del río Manzanares un par de kilómetros tierra adentro. En Cariaco, se observó abundantes manifestaciones de licuación expresada por medio de conos de arena en superficie en la calle Bermúdez (**Foto 83**) y Las Flores, donde algunas casas presentaron fuertes agrietamientos mas por las deformaciones de las losas de pisos por la presión hidrostática ejercida por la arena que por la vibración del sismo.

**Fotos 82 y 83.** Manifestaciones superficiales de licuación de suelos caracterizadas por la emisión de arena en superficie provenientes de estratos a profundidad desconocida. Nótese los conos de arena, algunos de ellos alineados. Lugar: Calle Bermúdez de Cariaco (82) y línea de costa de Cumaná (83)
