# **PROYECTO DE VULNERABILIDAD SISMICA DE EDIFICACIONES HOSPITALARIAS DE LA CIUDAD DE QUITO**

**ORGANIZACION PANAMERICANA DE LA SALUD  
ESCUELA POLITECNICA NACIONAL**

**FACULTAD DE INGENIERIA CIVIL  
DEPARTAMENTO DE ESTRUCTURAS**

**QUITO - JUL/96**

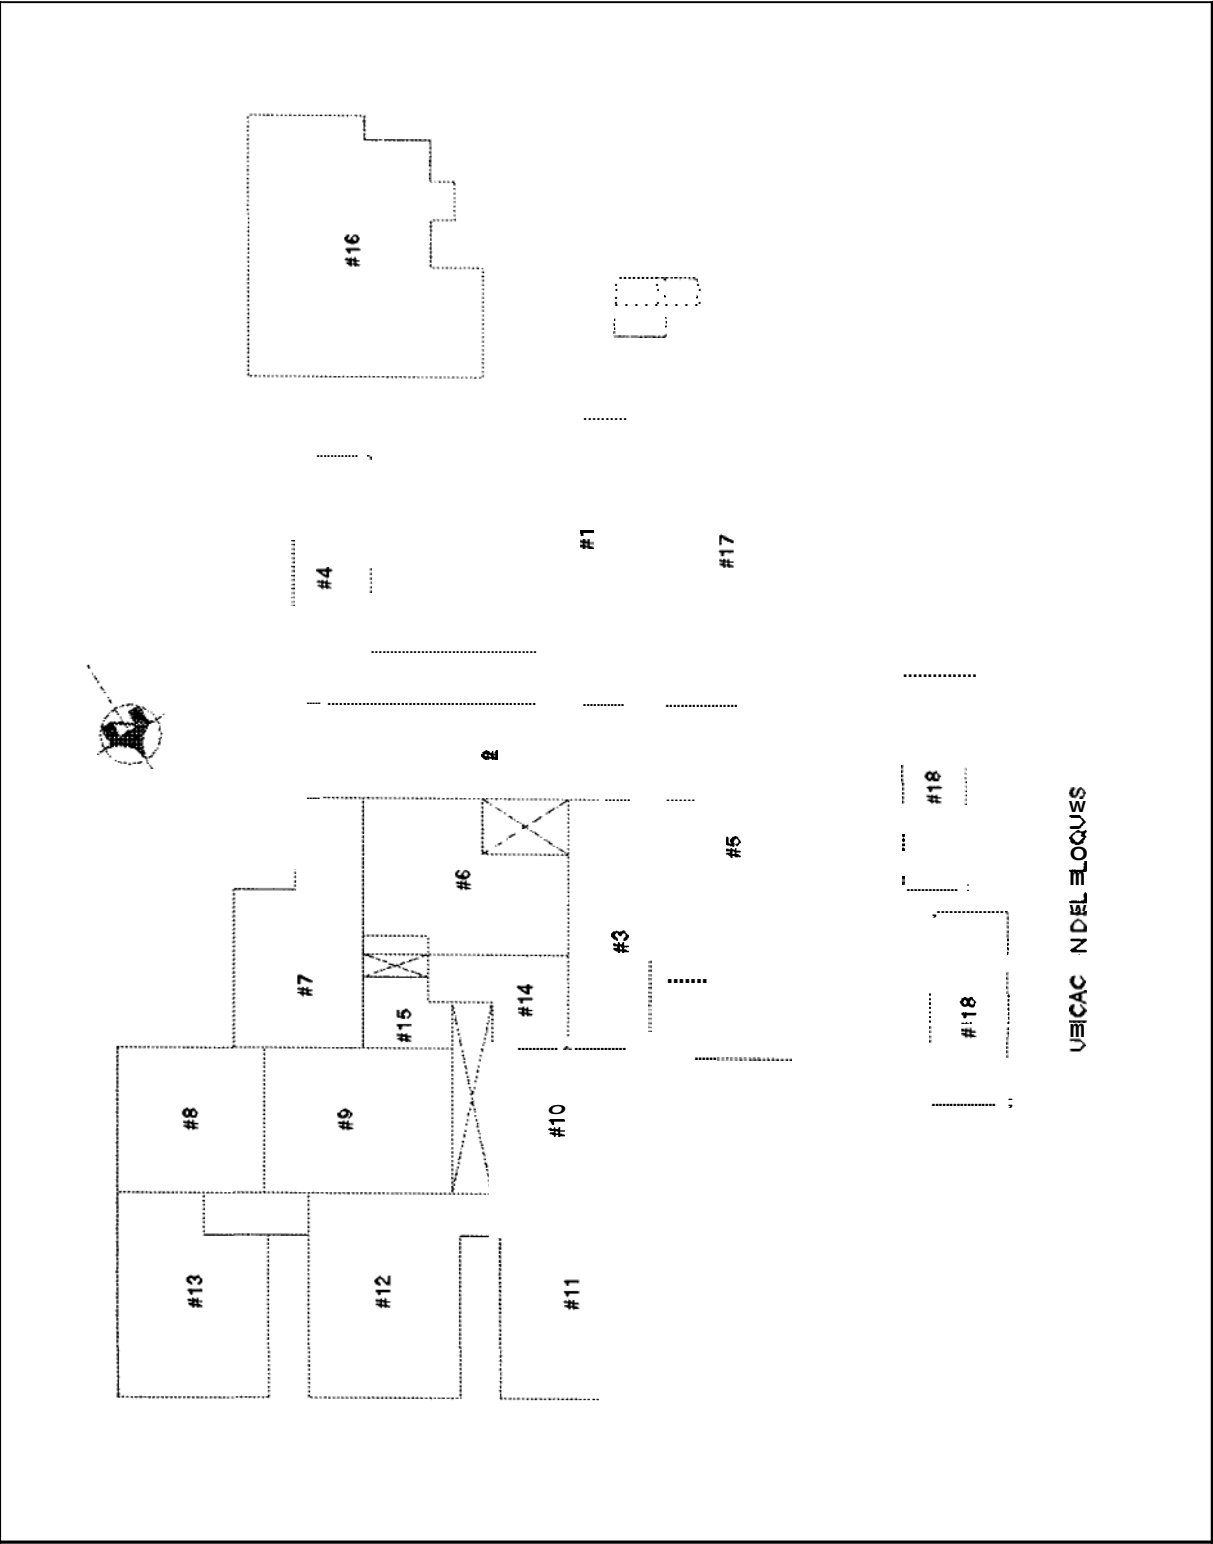
Fig. 1

La parte antigua del hospital consta de 4 bloques **(1-2-3-4)** (ver fig. 1) bien definidos, de 4 plantas, aunque en uno de los bloques **(4)** se ha adecuado una quinta planta con estructura metálica destinada a residencia de médicos internos y sala de lectura. Los bloques 1, 3 y 4 son destinados, del segundo al cuarto nivel a hospitalización de las diferentes especialidades, el bloque 2 sirve principalmente como zona de suministros de los diferentes pisos. El primer nivel del bloque 1 alberga la zona de lavanderías, planchado y costura, en el bloque 2 se tienen bodegas, en el bloque 3 trabaja radiología, y en el 4 se destina para administración. Por las características anotadas anteriormente todos estos bloques constan de grandes ventanales y antepechos de aproximadamente 1 m. de altura en sus fachadas, a la vez que tienen divisiones interiores conformadas de mampostería hasta una altura aproximada de **1.30 m.** en el sentido de los ejes longitudinales y separados por divisiones de mampostería completamente confinada en vigas descolgadas y columnas en el sentido transversal, moduladas cada 6 m. Las columnas son de hormigón, tienen una sección de **30\*30 cm.** y se forman columnas cortas tanto por la presencia de los antepechos en las fachadas como por las divisiones longitudinales interiores. Las vigas son descolgadas con una sección de **30\*70 cm.** Los paneles de las losas se apoyan en sus cuatro lados sobre las vigas descolgadas pero éstas trabajan unidireccionalmente. El acero de
