## EVALUACION DE VULNERABILIDAD ESTRUCTURAL

## METODOLOGIA UTILIZADA A NIVEL DE ANTEPROYECTO EN EL ESTUDIO DEL CASO "HOSPITAL PABLO ARTURO SUAREZ"

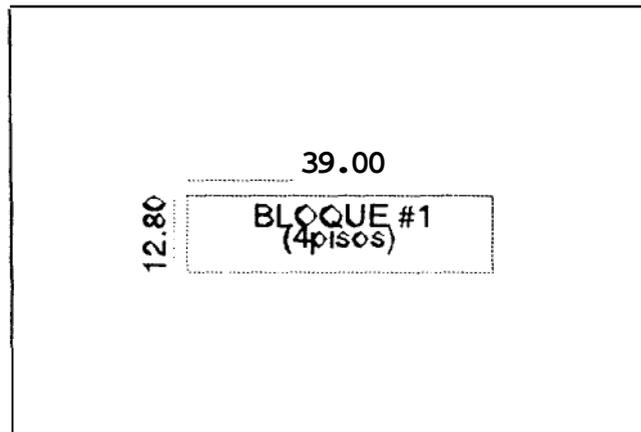
### **Bloque 1**

En el extremo noroccidental de este bloque está ubicado el ducto de gradas y alrededor de este sitio se disponen los baños y algunas oficinas que están separadas por paredes llenas lo que rigidizan dichos extremos, si esto se suma a la geometría alargada del bloque esto puede producir, en la eventualidad de un sismo, una gran torsión en planta lo que resulta crítico para los elementos más alejados del centro de rigidez.

Es bloque tiene regularidad geométrica en sentido vertical, pero tiene variación en cuanto a la rigidez debido a la ubicación de las lavanderías en el primer nivel lo que determina columnas limpias, sin arriostramientos.

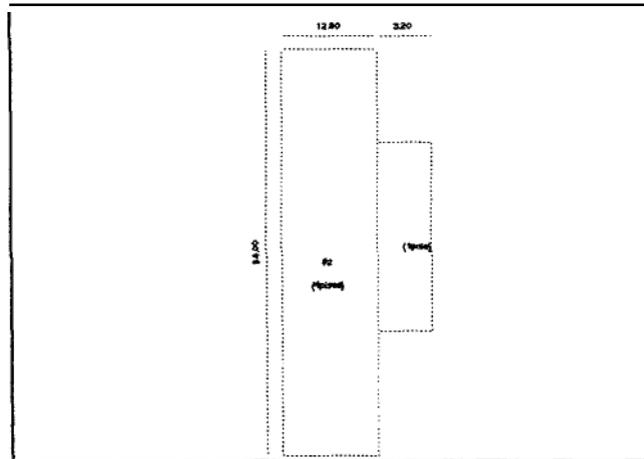
## Bloque 2

4.2 y esta orientado en sentido Este-Oeste. En la planta baja tiene un ensanchamiento lateral hacia la mitad, entre los bloques 1 y 4 que no resulta muy representativo en la regularidad geométrica tanto en planta como en elevación. En casi todos los niveles, este bloque es utilizado como bodega de suministros, estación de enfermería, aulas y sala de reuniones. Estructuralmente está constituido por columnas de hormigón y vigas descolgadas que soportan paneles de losa que trabajan en una sola dirección. Los ejes longitudinales de fachada presentan columnas cortas por la presencia de antepechos, los ejes centrales definen un corredor que une los bloques laterales de Este y Oeste, en dichos ejes existe separaciones de pared llena con los correspondientes vacíos de las puertas de cada ambiente. La distribución de paredes en el sentido transversal resulta ser un tanto arbitraria en elevación lo que determina una variación de la rigidez de piso a piso.

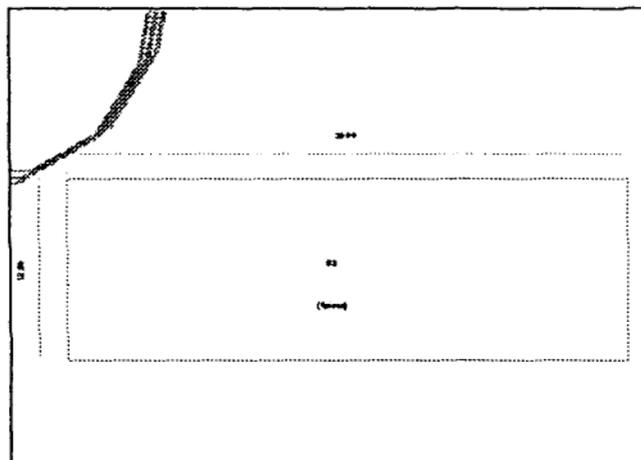
### Bloque 3

una regularidad geométrica en planta y elevación, esta orientado en sentido Norte-Sur. Esta estructura tiene una configuración similar al bloque 1 con la diferencia que en los ejes centrales del segundo y tercer nivel no existen columnas cortas debido a que en el corredor interior existen divisiones de paredes llenas, sin embargo, si se presentan columnas cortas en los ejes de fachada. En el primero y cuarto nivel las características son similares al bloque 1.

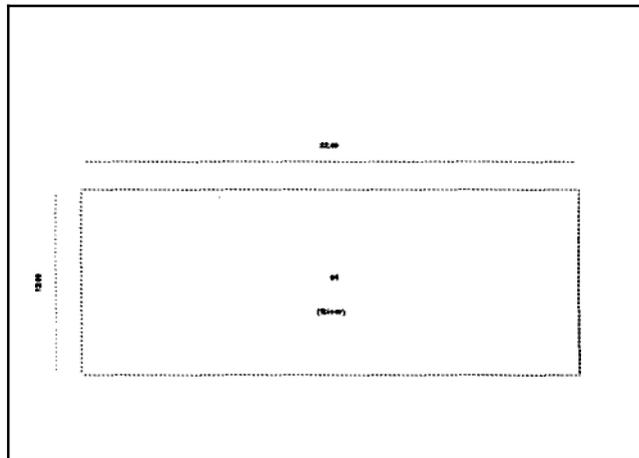
#### Bloque 4

Se presentan columnas cortas en todos los pisos de los ejes de fachada, así como en los ejes interiores longitudinales del segundo al cuarto nivel, en el primer nivel se tienen separaciones con paredes llenas, en sentido transversal también se observa este tipo de divisiones confinadas por las columnas y vigas. El esqueleto estructural de los cuatro primeros niveles esta constituido de manera similar a los bloques anteriores. En el quinto nivel se ha construido una estructura metálica conformada por pórticos planos en el sentido transversal que soportan una cubierta liviana de fibro cemento.

De manera similar a los bloques anteriores este bloque tiene diferencia de rigideces piso a piso así como también una gran disposición a efectos de torsión en planta ante la acción de cargas laterales.

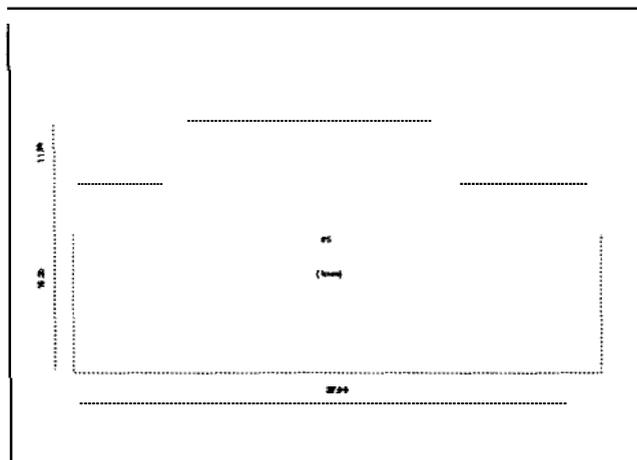
## Bloque 5

El bloque tiene una forma de T achatada y esta orientada en sentido Norte-Sur, debido a la ubicación arbitraria de las divisiones de mampostería debido a las readecuaciones de los espacios en el primer nivel y a la existencia de los quirófanos y salas de recuperación en el nivel superior, este bloque tiene predisposición a efectos de torsión en planta ante la acción de cargas sísmicas.

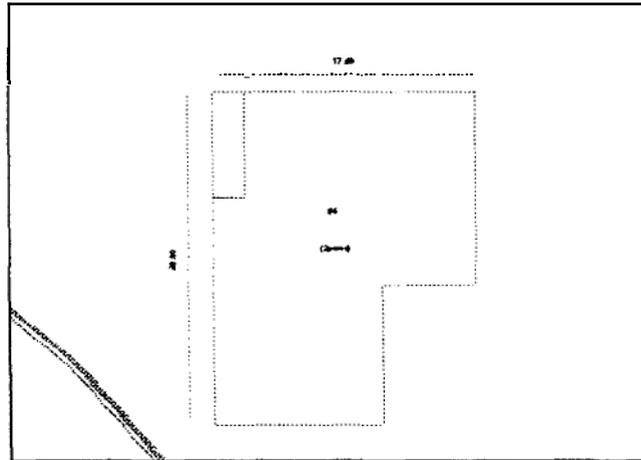
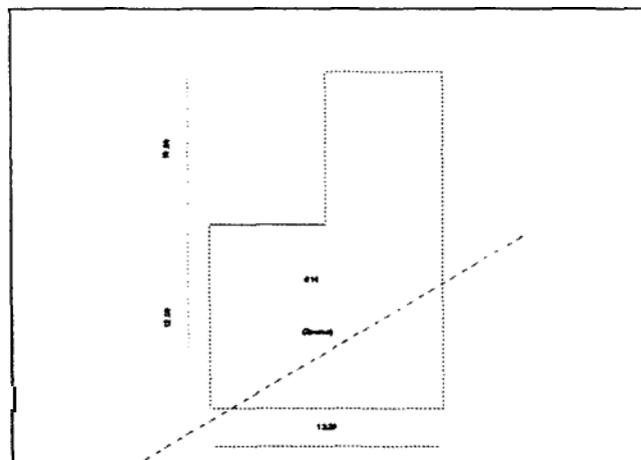
#### Bloques 6 y 14

de 3\*5 m. Estos bloques por el momento se encuentran inconclusos y desocupados y muestran deterioro por el paso del tiempo y la intemperie.

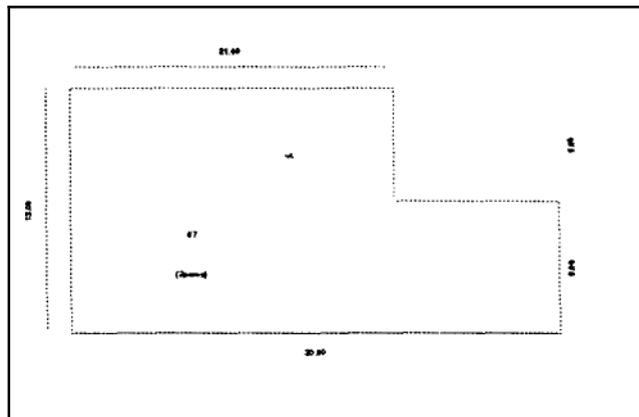
### Bloque 7

cuadrada de **30\*30 cm.** y vigas descolgadas de **25\*45 cm.**, que soportan la losa unidireccional de **25 cm.** de espesor. En la fachada oriental se nota claramente fisuras en las zonas donde se definen columnas cortas.
