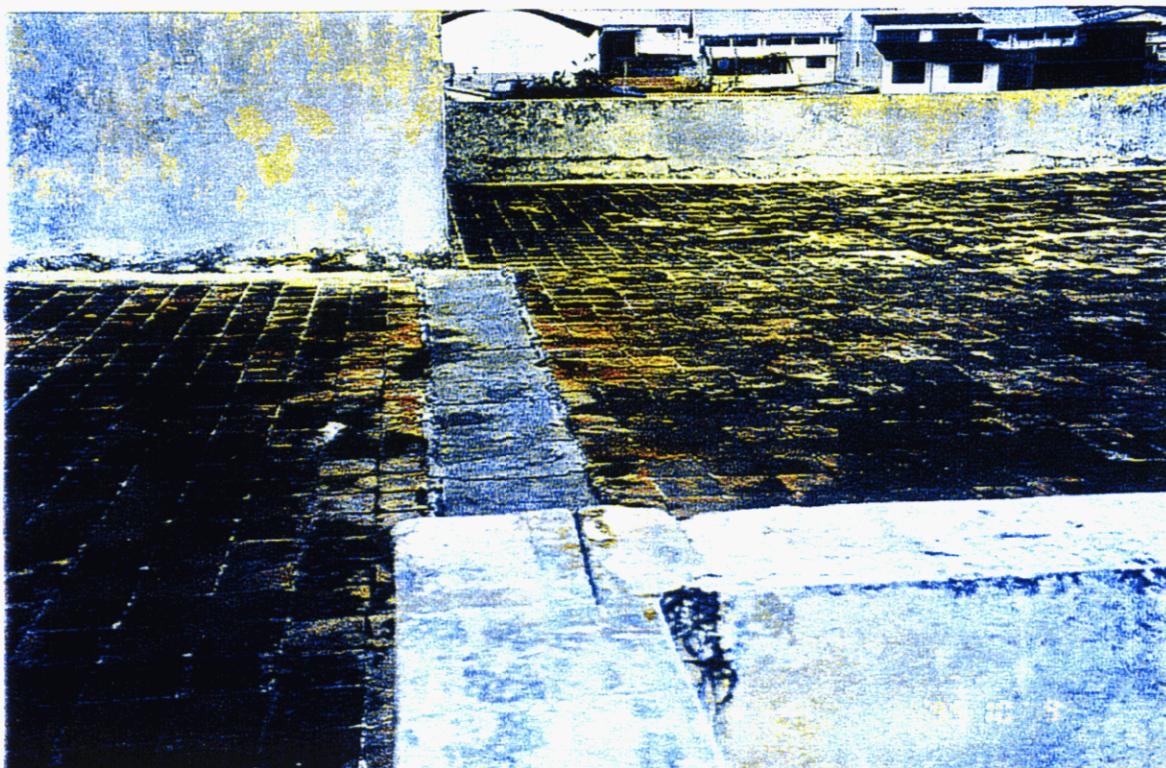
FOTO 11

LAS JUNTAS DE DILATACION QUE INDEPENDIZABAN BLOQUE A BLOQUE PARA UN ADECUADO COMPORTAMIENTO SISMICO, POR DEFECTOS DE SU CONVENIENTE DETALLAMIENTO CONTRA AGUAS LLUVIAS HAN SIDO ELIMINADOS, DEJANDO A LAS ESTRUCTURAS DEL HOSPITAL CON DEFECTOS PARA SU COMPORTAMIENTO SISMICO
