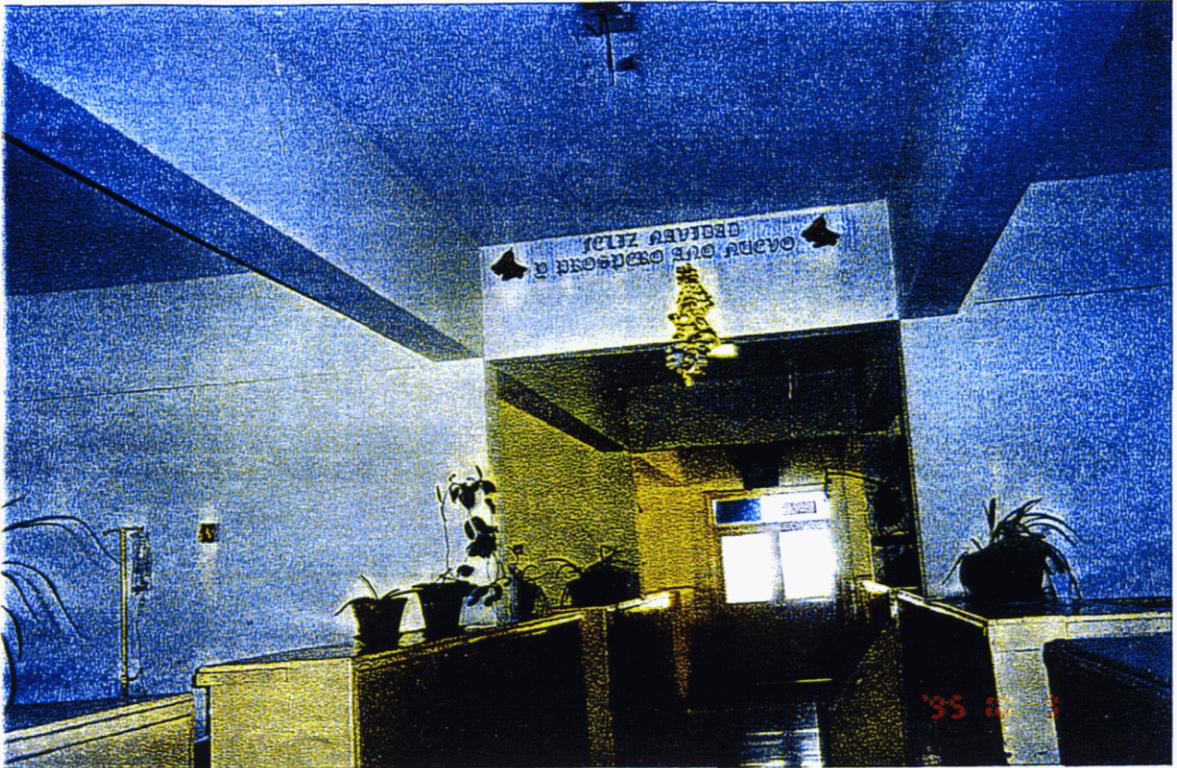
FOTO 15

**ESTRUCTURA PRINCIPAL VISUALMENTE ADECUADA Y ROBUSTA
PERO CON GRAVES PROBLEMAS DE COLUMNAS CORTAS POR
PRESENCIA DE ANTEPECHOS A MEDIA ALTURA INCLUSO EN LOS
EJES DE MANPOSTERIA INTERIORES**
