**primera parte:**  
**informe general**

### adquisición de la unidad de teleterapia

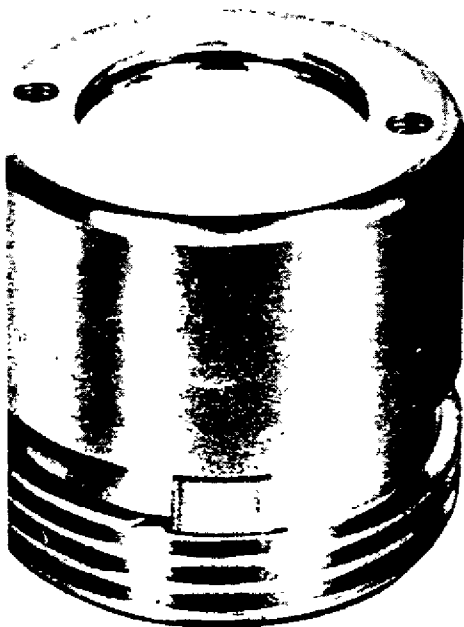
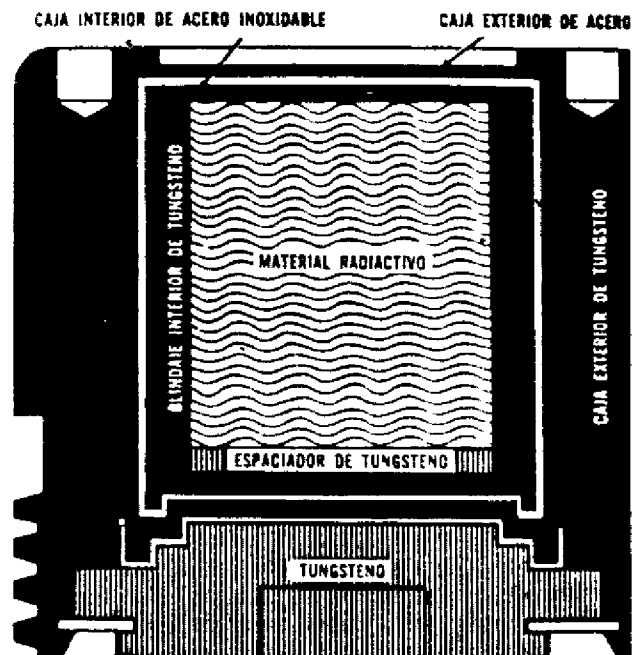
Cabe hacer notar que, antes de que el cilindro con la fuente llegara a ese deshuesadero, dicho cilindro fue intencionalmente perforado y que esta operación se llevó a cabo lejos de la bodega, ya que en ésta no se encontró (a posteriori) ningún material radiactivo. Asimismo, la camioneta contenía, aún después de haber dejado su carga en el Fénix, una cantidad considerable del material radiactivo de la fuente (estaba, según la terminología usual, "contaminada").

*Cápsula de la unidad que contiene el material radiactivo (6000 gránulos o "pellets" de Co-60).*

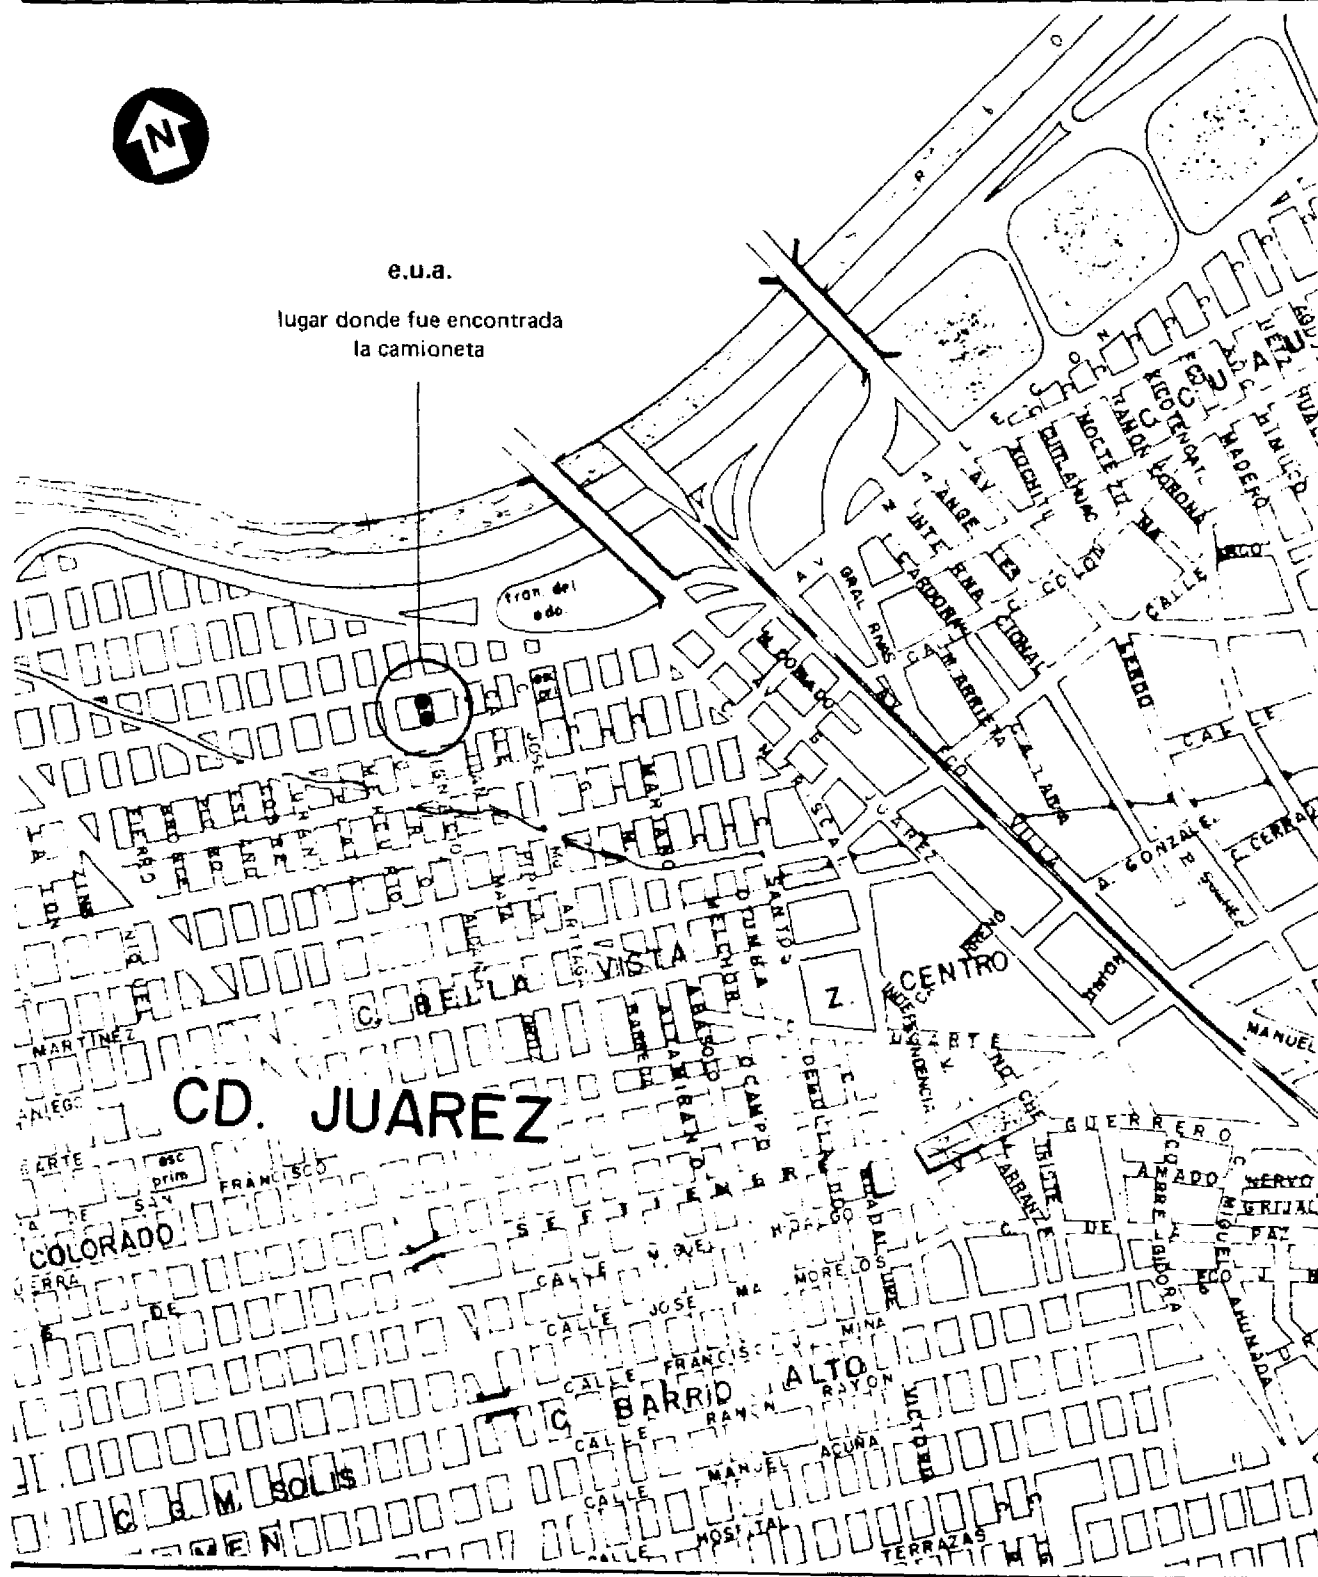
**figura 1**

Las indicaciones de los instrumentos del personal mostraron que la radiación provenía de un vehículo tipo camioneta, marca Datsun, placas 891 YUB o 488 LRR, de color blanco y que estaba estacionada frente al No. 1981 de la calle Aldama, entre las calles de Azucena y Gardenia, Col. Altavista, en esa ciudad. (Fig. 1).

En el compartimiento de carga del mencionado vehículo se obtuvieron lecturas de niveles de radiación de hasta 1,000 R/h a 15 cm del fondo del compartimiento. En virtud de que se trataba de una zona densamente poblada, se consideró urgente llevar la camioneta contaminada a un sitio que reuniera las características de no estar poblado ni se encontrase demasiado distante. Esto último, en razón de que la dosis que recibiría el personal que se ocuparía del traslado del vehículo podría alcanzar valores más allá de lo permitido.

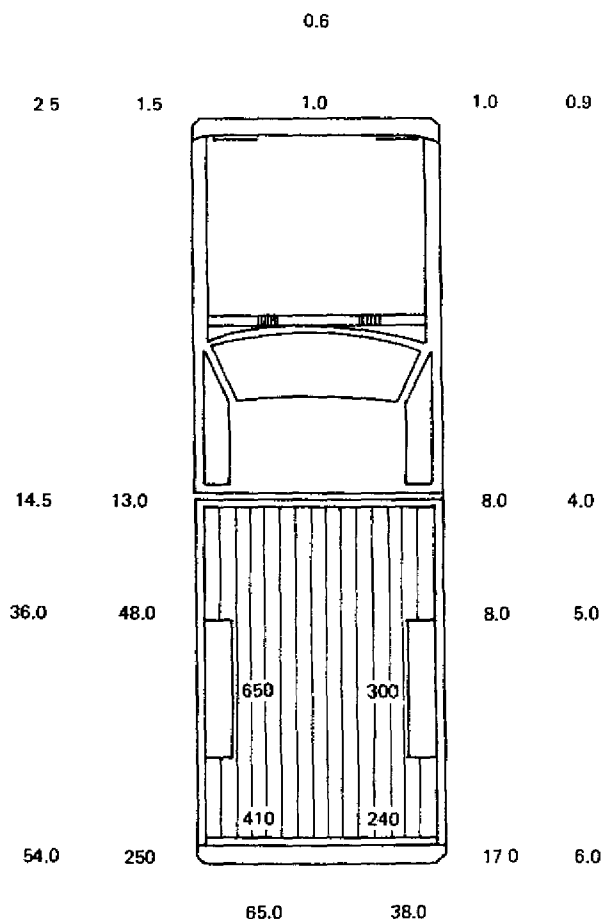
**figura 2**  
niveles de radiación encontrados  
en la camioneta a 1m. del piso  
(R/h)

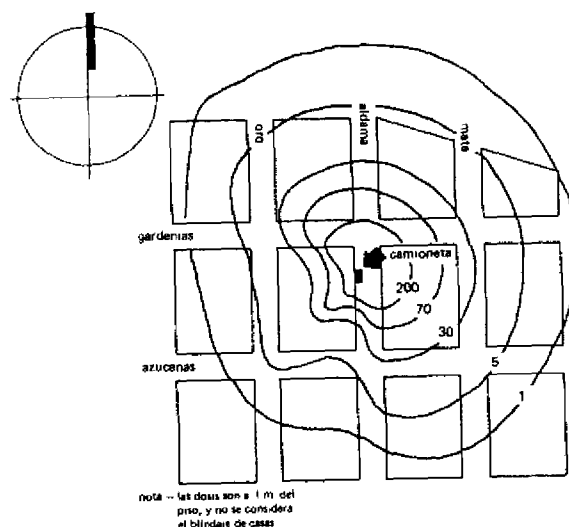
**figura 3**  
curvas de isodosis  
(mR/h)

Los niveles de radiación en la camioneta y en los alrededores del lugar donde se encontró, así como las dosis calculadas, se muestran en las figuras 3 y 4. En las figuras 5 y 6 se muestran, respectivamente, la localización del lugar a donde fue llevada la camioneta y los niveles de radiación que resultaron de esta acción.

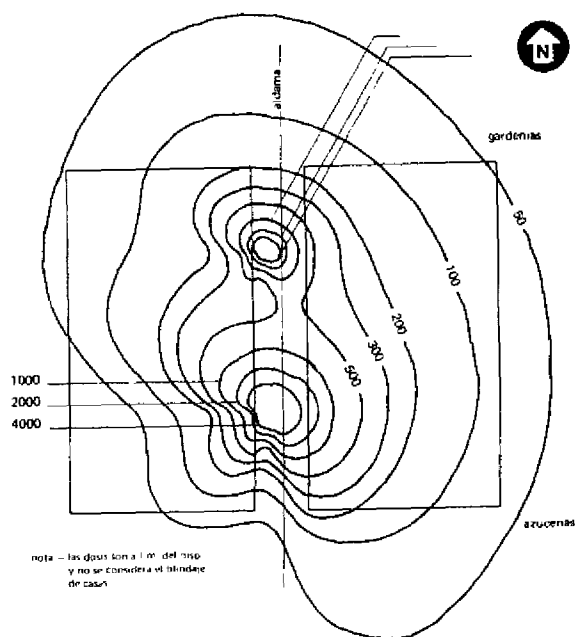
**figura 4**  
cálculo de la integración en el tiempo  
de las curvas de isodosis (R)

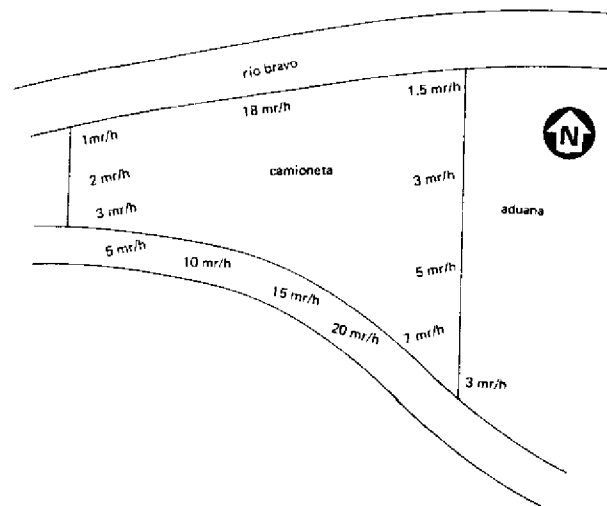
figura 6  
niveles de radiación en el chamizal  
27-I-84
