**segunda parte:
informes específicos**

actividades en chihuahua

Las actividades principales que se llevaron a cabo en la ciudad de Chihuahua fueron la descontaminación de la empresa Achisa y la recuperación de gránulos de Cobalto-60.

I. descontaminación de achisa

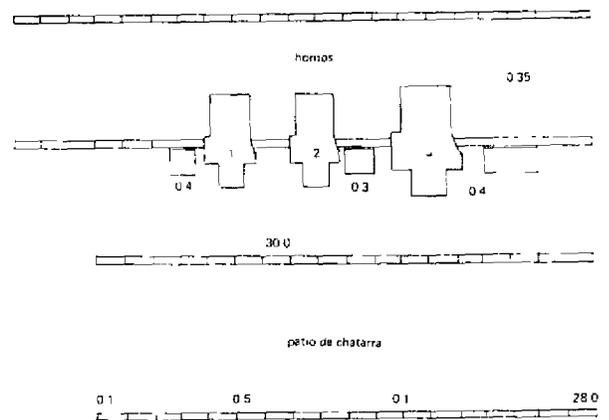
figura 7
niveles de radiación
25-1-84
(mR/h)

Los niveles de radiación que se encontraron fueron muy altos (ver figura No. 7), por lo que se procedió a.

- Delimitar esta área para evitar el paso de personas. En los límites de esta área, el nivel de radiación era de 0.25 mR/h.
- Indicar a la empresa que no utilizara la chatarra contaminada, acordonándose el lugar donde ésta se encontraba.
- Recolectar los gránulos y proceder a construir contenedores para éstos.

Se midieron los niveles de radiación (ver Figura 7) y se procedió a.

Las labores de descontaminación se iniciaron el día 25 de enero y se dieron por terminadas el 18 de febrero de 1984. Rescatándose en total cien *pellets* de esta zona.

- Acordonar el área y restringir el acceso.
- Recolectar los gránulos y demás material contaminado (escoria y cascarilla).
- Cambiar el material de los hornos 2 y 3 en los cuales se encontró contaminación.

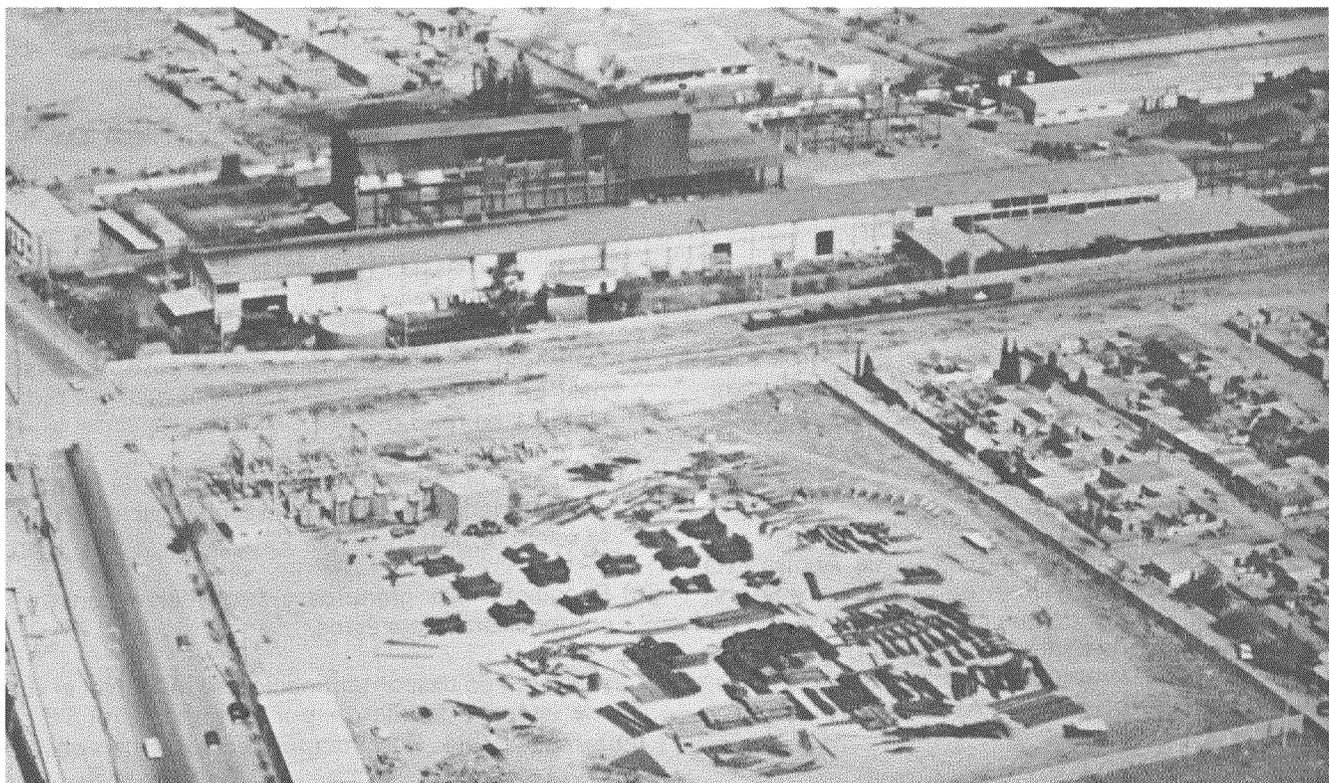
Vista aérea de las instalaciones de Achisa, puede apreciarse la acumulación de varilla contaminada en el campo adjunto.

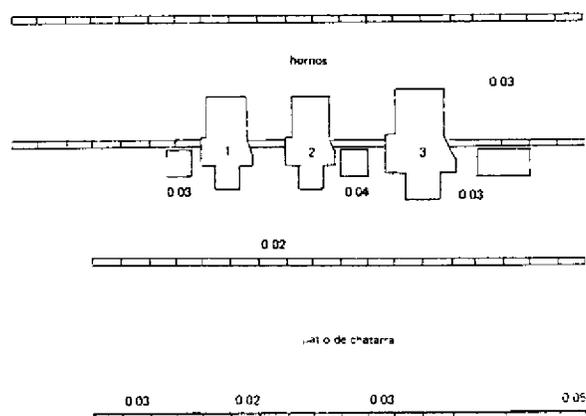
figura 8
niveles de radiación
31-III-84
(mR/h)

En la figura 8 se pueden apreciar los niveles de radiación encontrados después de la descontaminación.

El día 28 de febrero se terminó de descontaminar esa área. En la figura 8 se muestran los niveles que quedaron después de la descontaminación.

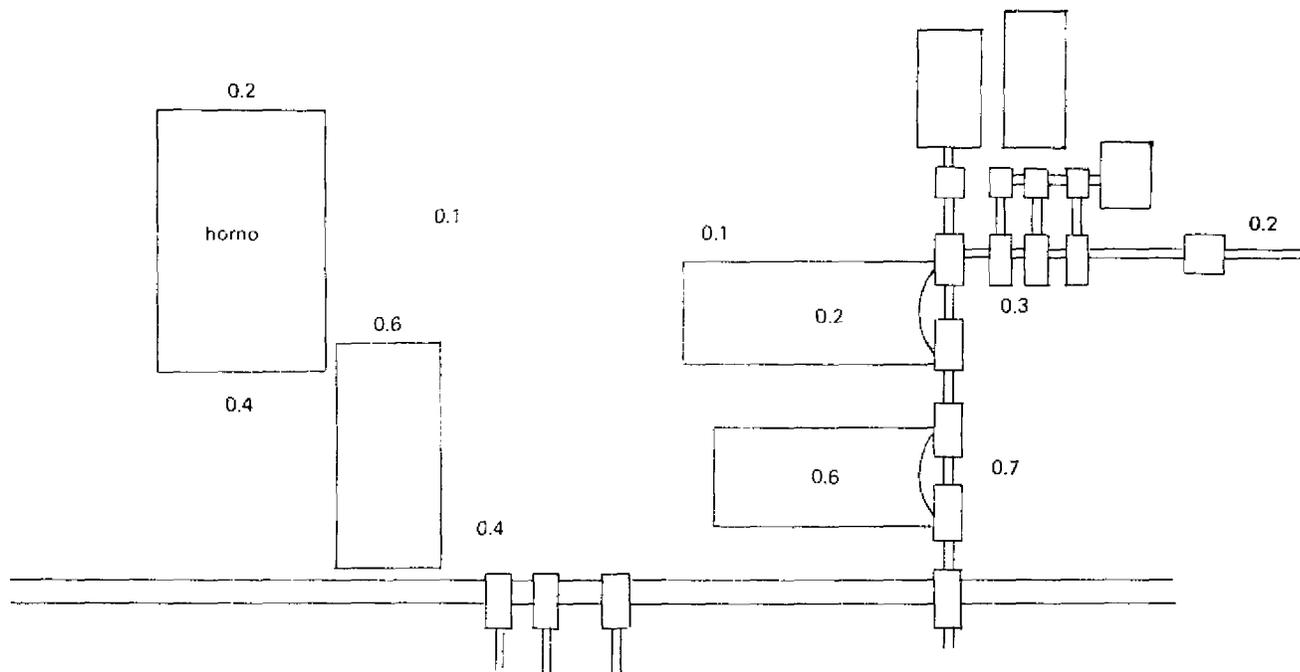
figura 9
niveles de radiación área molino 14
24-I-84
(mR/h)

Este lugar también se encontró contaminado, aunque los niveles de radiación medidos fueron más bajos que en los dos casos anteriores.

Las áreas afectadas de esta instalación fueron:

- La zona de enfriamiento, debido a la cascarilla que soltaba el *billet* al entrar al horno.
- La salida del horno, también debido a la cascarilla que soltaba el *billet*.

- Los pasillos de los rodillos de terminación, debido a la cascarilla que soltaba la varilla al ser laminada.
- Los ductos de enfriamiento, debido a la misma razón.

e) El estanque de agua de enfriamiento, debido a la cascarilla que se acumulaba en el fondo.

Los trabajos de descontaminación consistieron en:

- a) Limpiar los ductos y el estanque de enfriamiento.
- b) Desmontar los motores de laminación y remover la cascarilla alrededor del horno.
- c) Limpiar los pisos y desmontar los motores en los pasillos de los rodillos de laminación.
- d) Recoger la pedacería de varilla.

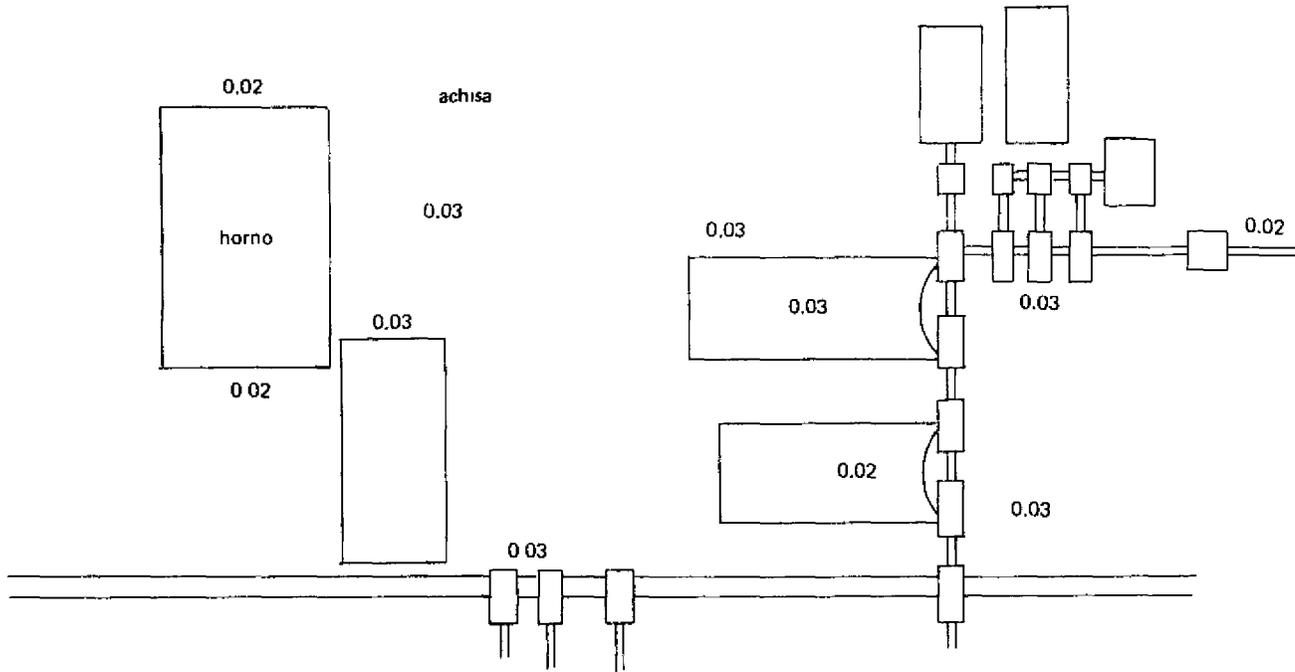
figura 10
niveles de radiación área molino 14
6-IV-84
(mR/h)

Los niveles de radiación que existían después de estos trabajos se muestran en la figura 10.

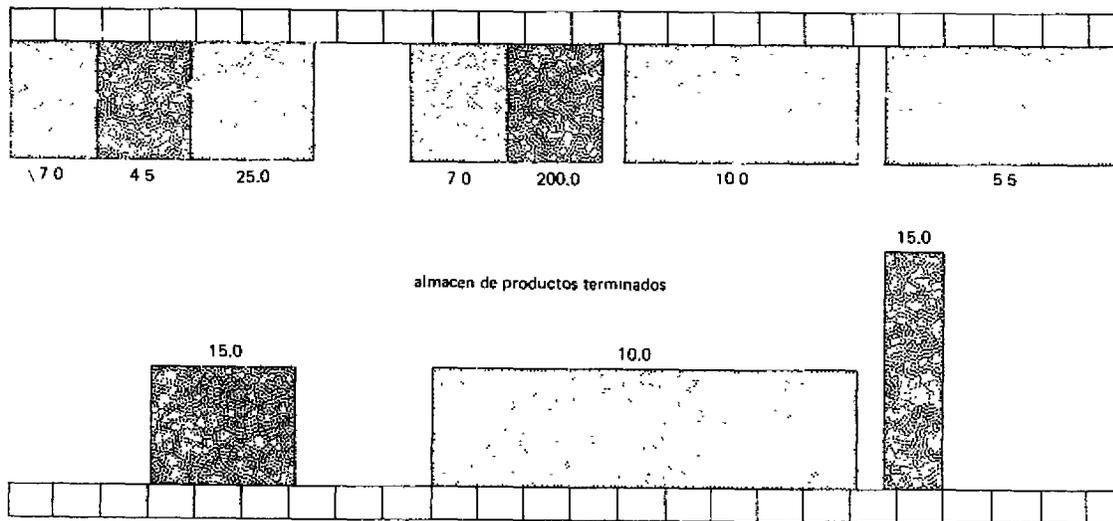
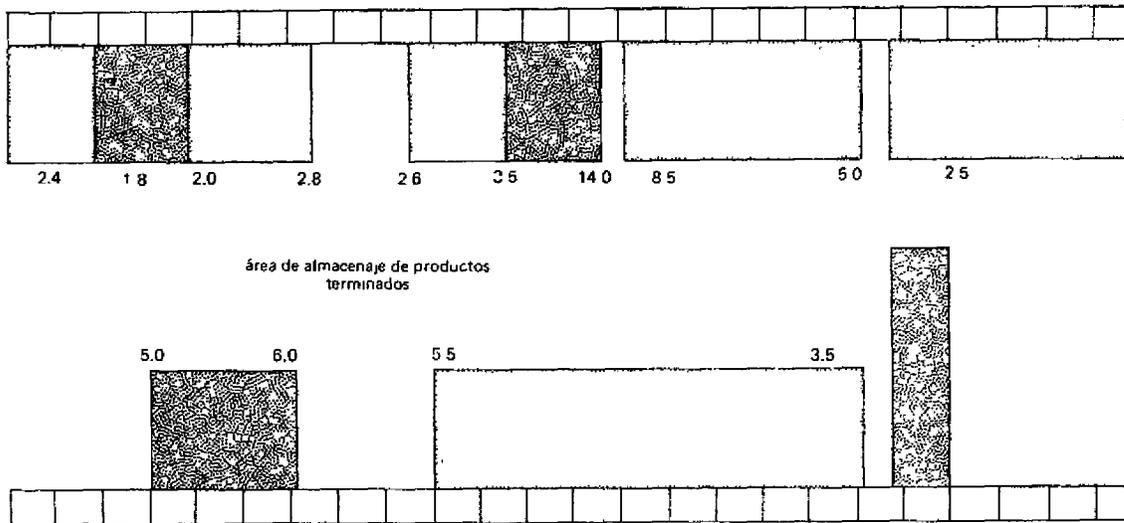
En este lugar se tenía almacenada varilla de diferentes diámetros y longitudes y alambrión que presentaron contaminación.

- a) Levantamiento de niveles de radiación (figura 11 y 12).
- b) Acordonamiento del área.
- c) Traslado del material al parque de beisbol adjunto (dos semanas).
- d) Levantamiento de niveles de radiación (figura 13).

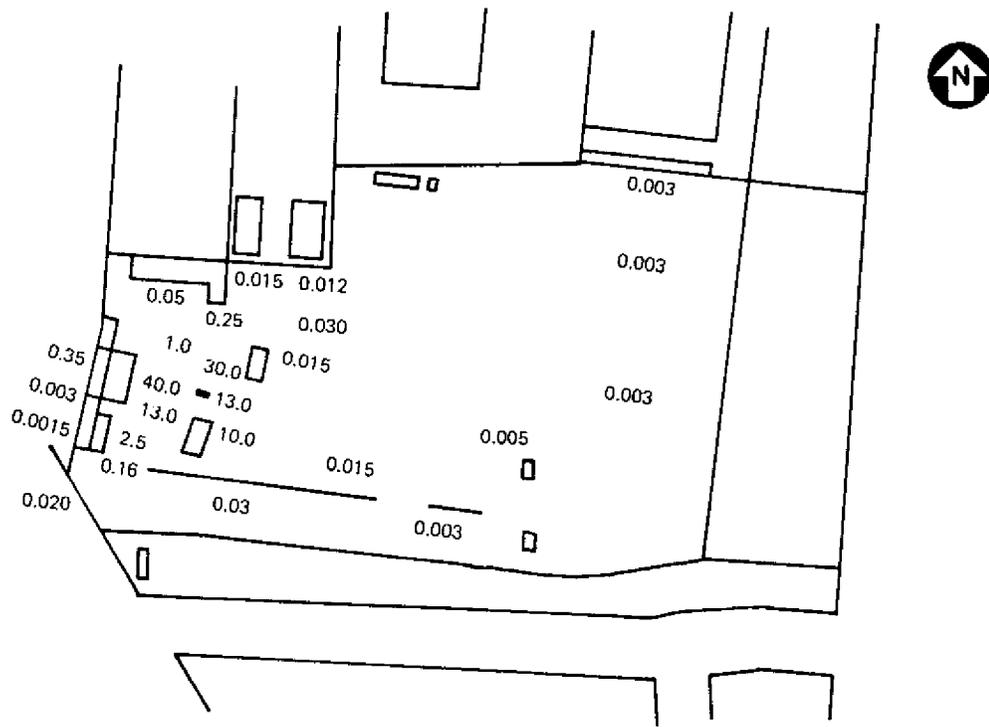
figura 15
niveles de radiación del yonke fénix
20-1-84
(R/h)

En la figura 14 se muestra la ubicación del tiradero Fénix y sus vecindades, y en la figura 15, los niveles de radiación encontrados la mañana del 20 de enero de 1984. Debe notarse que los niveles más altos estaban alrededor de la báscula y la zona comprendida entre las oficinas y la báscula.

Se tomaron las siguientes medidas.

1. La prohibición del acceso al tiradero Fénix.
2. La prohibición de salida de artículos de esa empresa.
3. Levantar una capa de tierra de 10 cm de la zona comprendida entre las oficinas y la báscula, ya que se localizaron bastantes puntos de hasta dos R/h en aproximado contacto del piso.

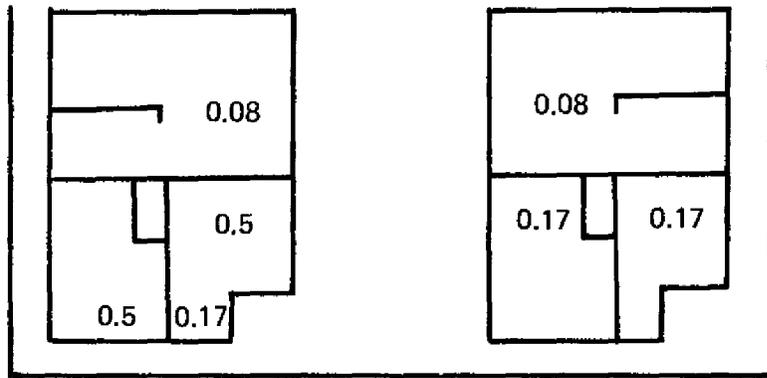
figura 17
niveles de radiación en el interior de las
casas adjuntas al terreno de yonke fénix
21-I-84
(mR/h)

En una de las casas contiguas al terreno del deshuesadero, en las que los niveles de radiación exteriores a éstas eran mayores, se procedió a tomar también los niveles en los interiores de ellas, resultando los valores proporcionados en la figura 17.

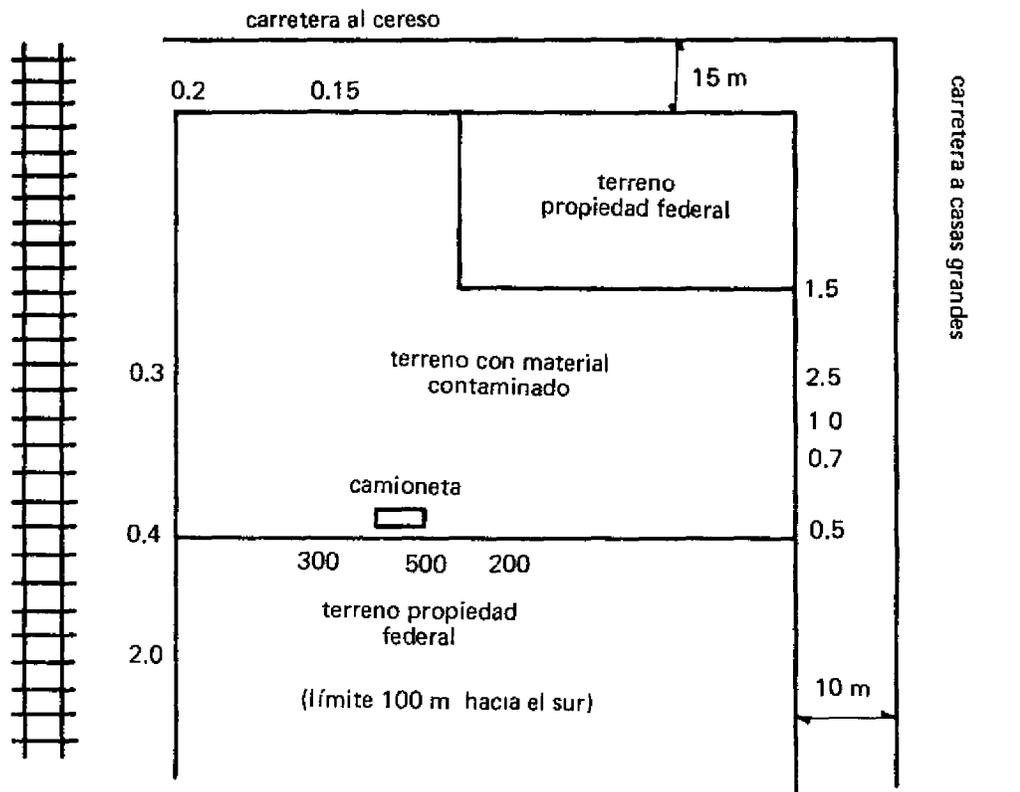
figura 20
niveles de radiación terrenos del cereso
23-VII-84 lecturas en mR/h
a 1m del piso

Todos estos tambores se llevaron a un terreno propiedad del Yonke Fénix, ubicado en la carretera a Casas Grandes y camino al Cereso, en donde también se llevaron las piezas contaminadas y desechos provenientes de Falcón de Juárez, S.A. de C.V. Los niveles de radiación de este terreno cercado y ubicado fuera de la población, al que se le puso bajo vigilancia continua, se muestran en la figura 8.
