## INTRODUCCION

La Urb. "La Cresta", está situada en la provincia de Panamá, corregimiento de Bella Vista, sobre un pequeño cerro en el centro del área metropolitana y está densamente poblada.

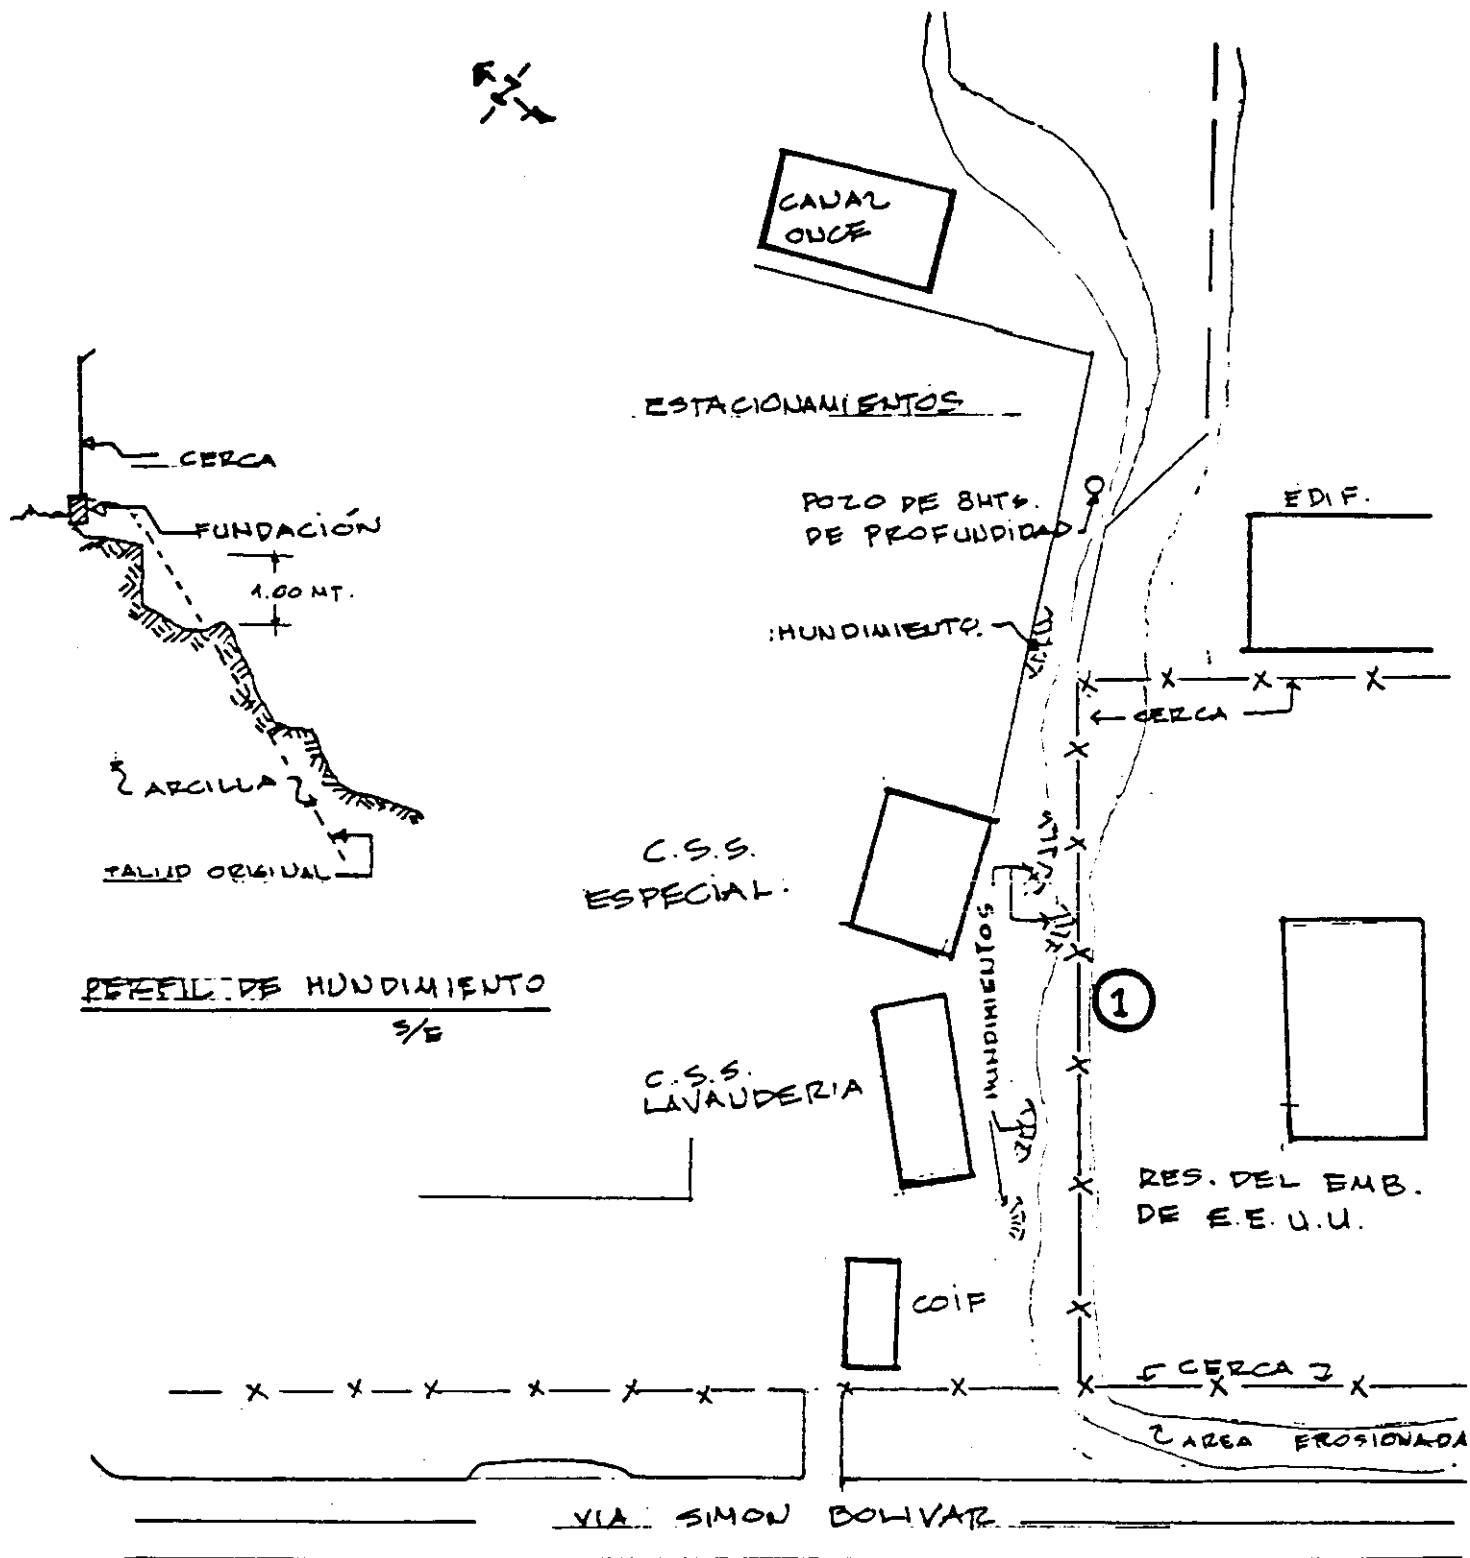
Después de hacer un reconocimiento del área, encontramos tres puntos críticos. ver gráfica de ubicación de áreas críticas. E El primer punto crítico está ubicado en el sector oeste de la cresta, entre los edificios de la lavandería y especializada de la Caja del Seguro Social y la parte posterior de la residencia del Embajador de los Estados Unidos; en esta ladera observamos tres hundimientos, uno cerca del muro del estacionamiento de aprox. 5 mts. de ancho y dos colindando con la residencia del embajador de aprox. 12 mts. de ancho, dejando al descubierto la fundación de la cerca, también se observa el terreno agrietado y en los estacionamientos de la especializada encontramos una grieta de aprox. 10 mts. de largo.

VISTA DE DESLIZAMIENTO DE TALUD EN SECTOR (OESTE)

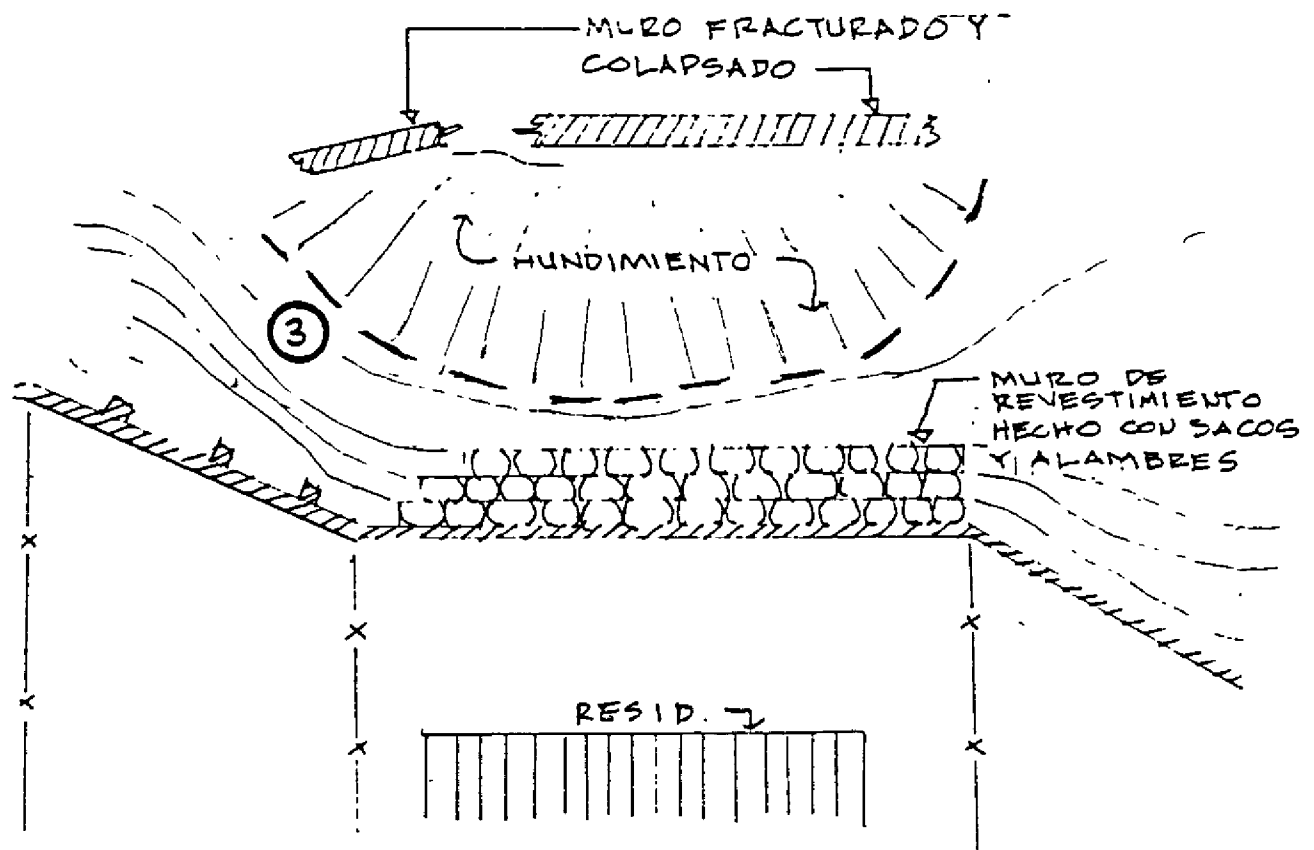
El segundo punto crítico está ubicado en el sector noroeste, al final de una calle sin salida cerca de un tanque de agua, se observa un hundimiento de aprox. 5 mts de ancho y en la base

del tanque muestra el concreto fracturado y hundido, la residencia contigua tiene afectadas el techo del garage y el muro que muestra una abertura de aprox. 30 cms. que ya ha sido reparada, tambien por el desplazamiento del material quedo expuesto un tubo de desague. El tercer punto crítico esta ubicado en el sector norte detras de la imprenta universitaria, en esta área observamos un muro colapsado y fracturado, en una residencia se esta reparando un muro y se esta agregando un revestimiento con sacos de arena y piedras retenidos por una malla de alambre.

VISTA DE DESLIZAMIENTO DE TALUD EN SECTOR (.NORTE)

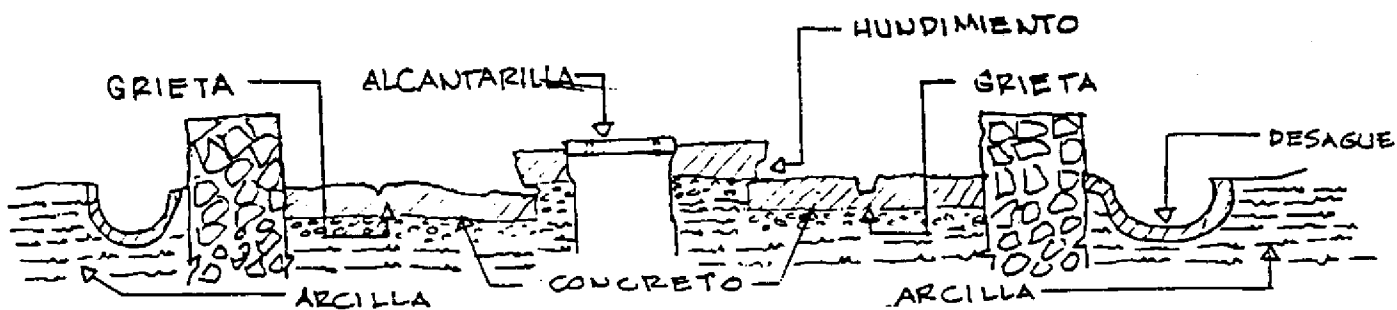
Hay que tomar en cuenta tambien que en la escalera nº 3 que sale a la Via España a un lado del Hotel Montreal dan evidencias de rajaduras y hundimiento. ver gráficas.

SECCIÓN DEL HUNDIMIENTO  
EN LA ESCALERA N° 3

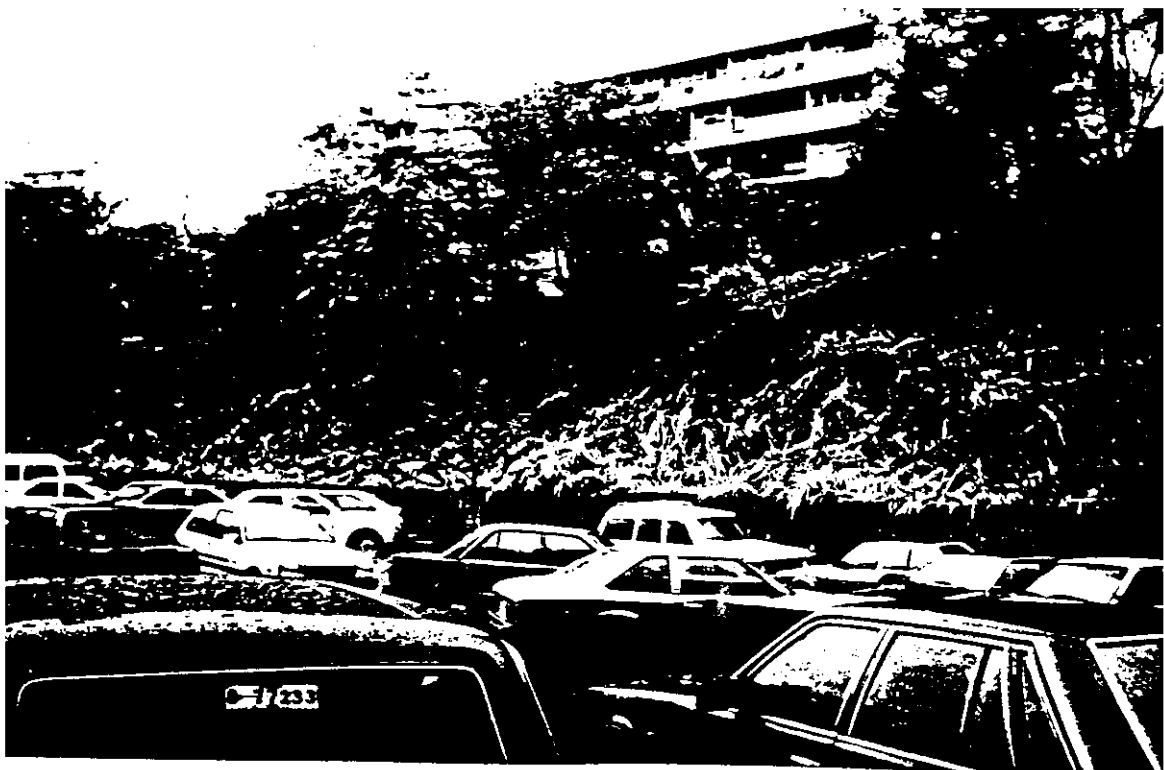
Foto N° 2

Al fondo se ve otro pequeño hundimiento en el punto n° 1
