EFFECTOS DEL TERREMOTO DEL 10 DE OCTUBRE DE 1986
SOBRE EL SISTEMA HOSPITALARIO DE SAN SALVADOR
ING. MIGUEL CRUZ AZOFEIFA.
ING. ROY ACUÑA PRADO.

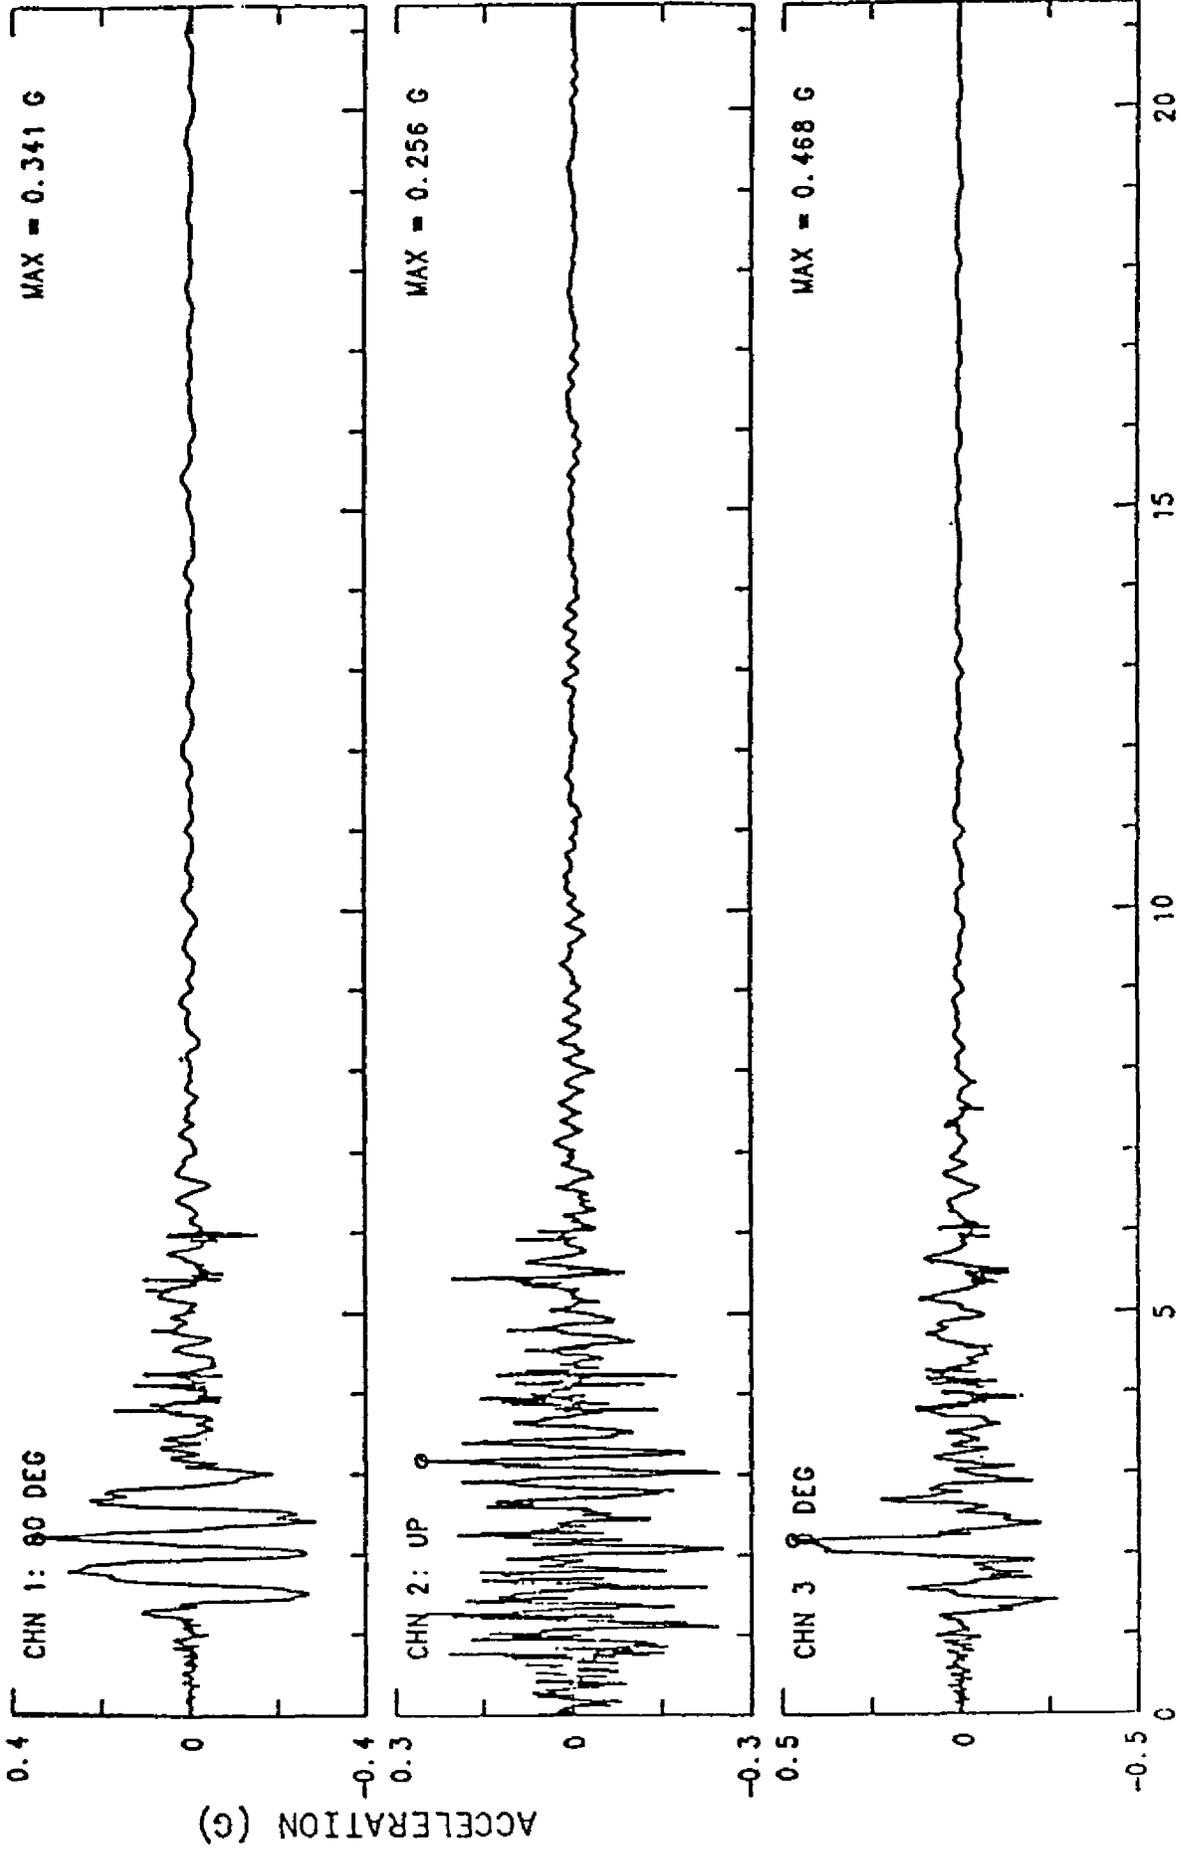
FIG 2

Estas aceleraciones del suelo tan grandes, 0.47 g, (los niveles de diseño Costa Rica oscilan entre 0.15 g y 0.30 g), se dieron en un área aproximada de 50 kilómetros cuadrados y con un tiempo de movimiento fuerte relativamente corto, apenas 3 segundos (Fig. 2 estación Hotel Camino Real). Si este movimiento fuerte hubiese durado el doble o el triple de tiempo, como sucede en la mayoría de los sismos, es muy probable que el daño hubiese alcanzado niveles realmente catastróficos.

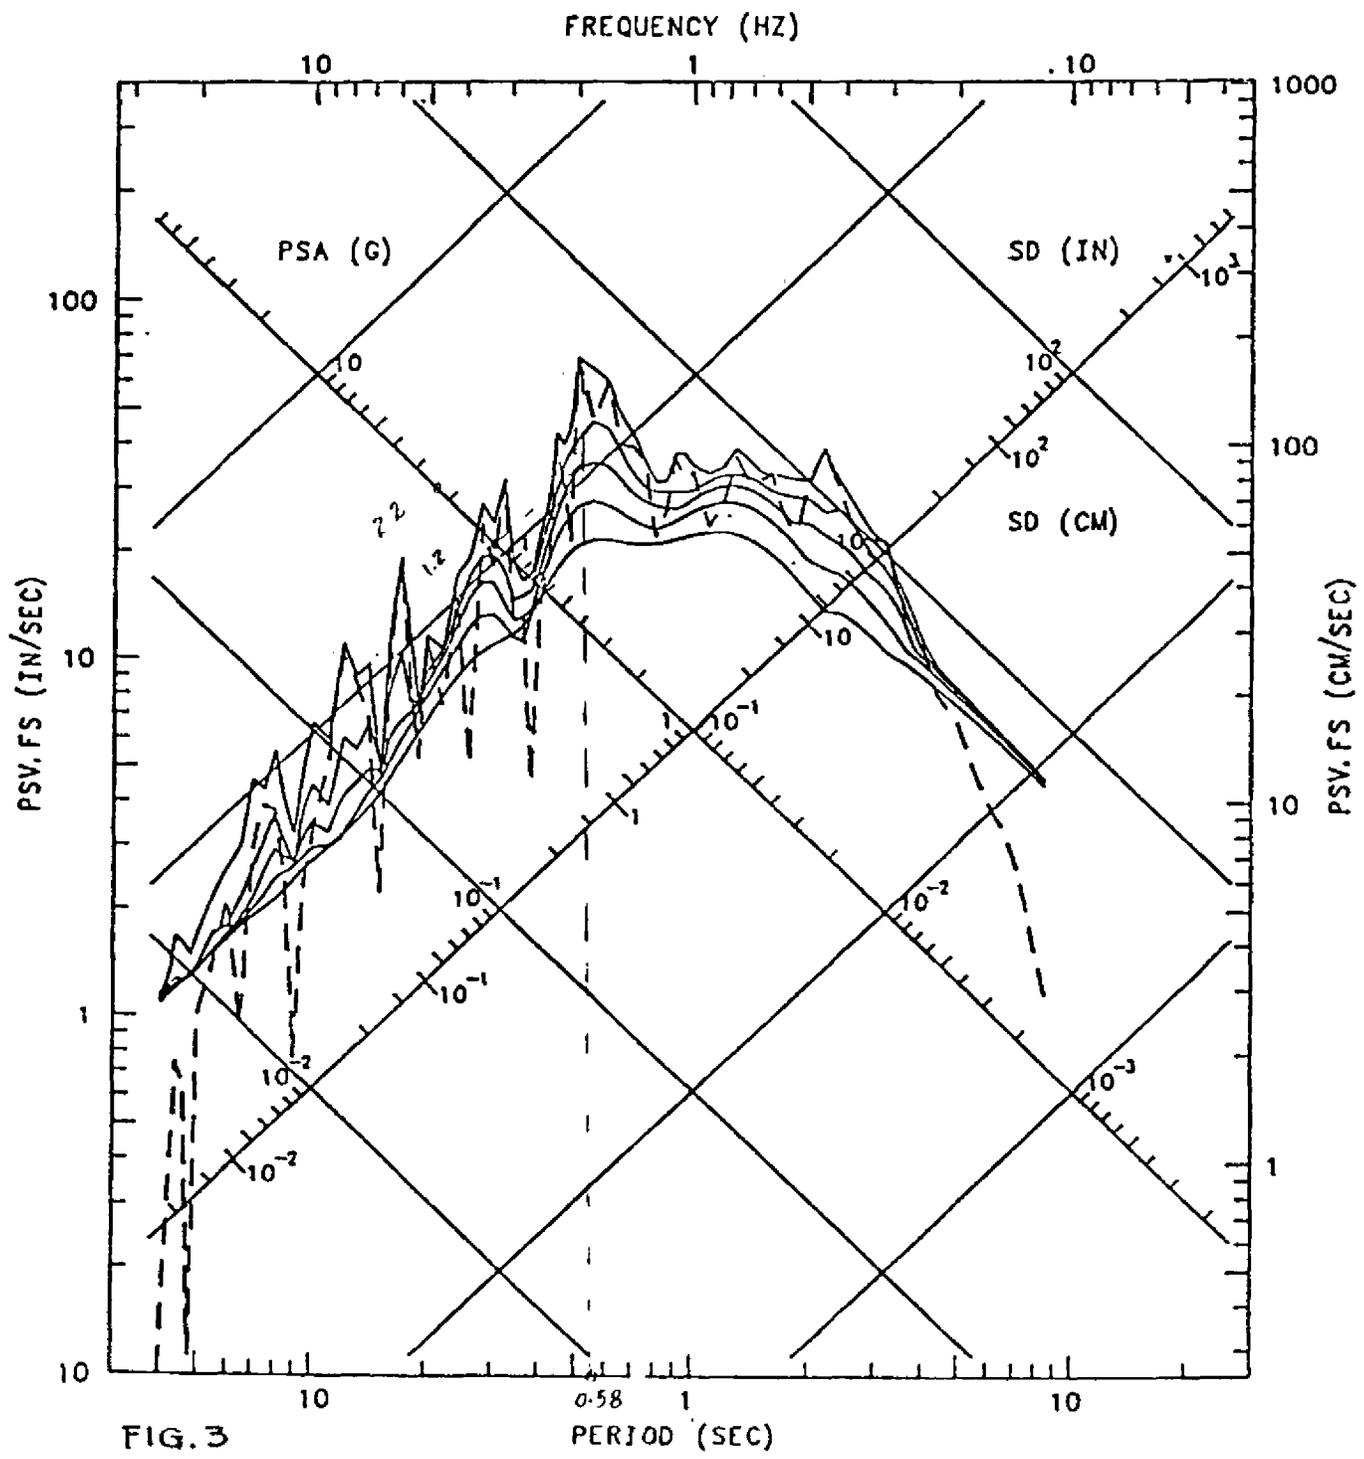
FIG. 3

Las características del espectro de respuesta son en general comunes, presentando un factor de ampliación dinámica para las aceleraciones de 2.5 para

un 5% de amortiguamiento y un período predominante de 0.5 seg. (Fig.3, estación Hotel Camino Real).

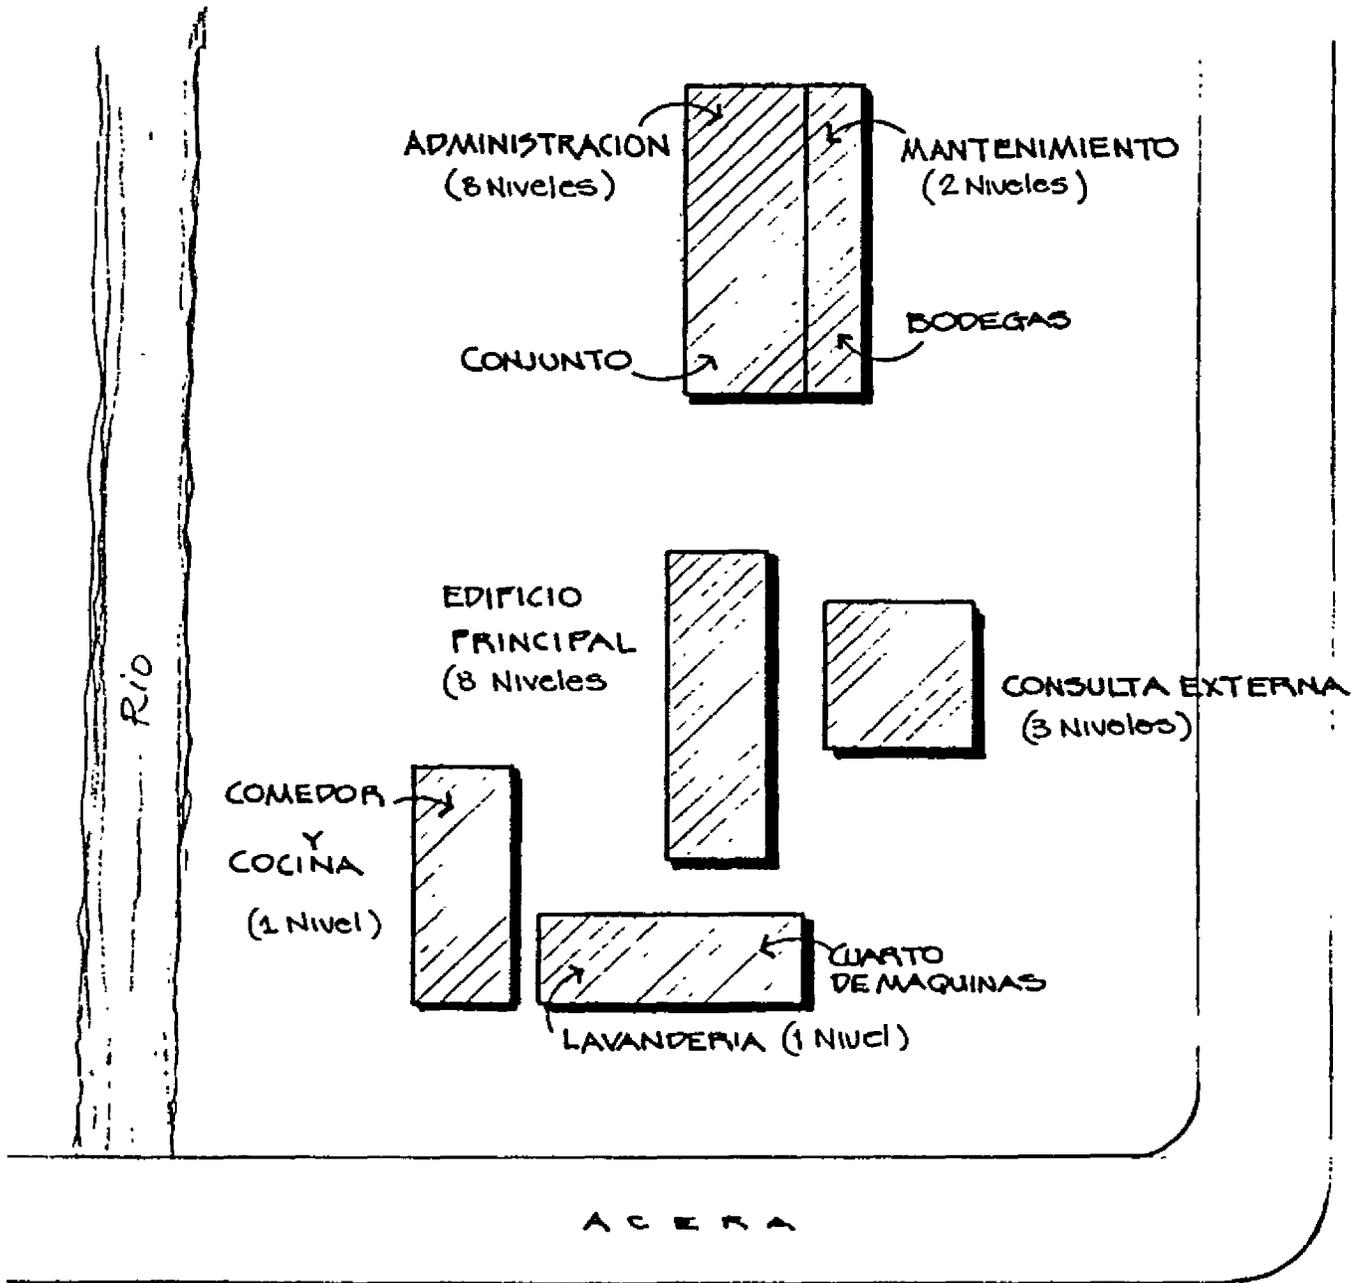
FIG. 4 PLANTA ESQUEMATICA DE HOSPITAL GENERAL

El Hospital General del Seguro Social consta de 5 edificios, según se muestra en la figura 4, los cuales sufrieron diferentes tipos de daño.

Los dos edificios de mayor altura, con estructura de marcos en las dos direcciones, sufrieron únicamente daños no estructurales. El resto de las secciones del hospital sufrió daños estructurales severos, con colapso parcial, presentándose en casi todos los casos el problema de columna corta. (Figura 5).

El edificio para emergencias, de tres plantas rectangulares con un patio central, presentó una falla por cortante en la mayoría de las columnas de planta baja. Deberá ser demolido, al igual que el edificio de bodega, de dos niveles, que sufrió colapso parcial en una zona donde las columnas son excesivamente esbeltas. También sufrió fallas por cortante en columnas cortas.
