### 1.1.3.2.3 La Estanzuela

### 1.1.3.2.4 Bosques de San Ángel, Valle de San Ángel y Olinalá

## 1.1.3.2.5 Pedregal del Valle y Villa del Pedregal

**Anexo I. Fotográfico**

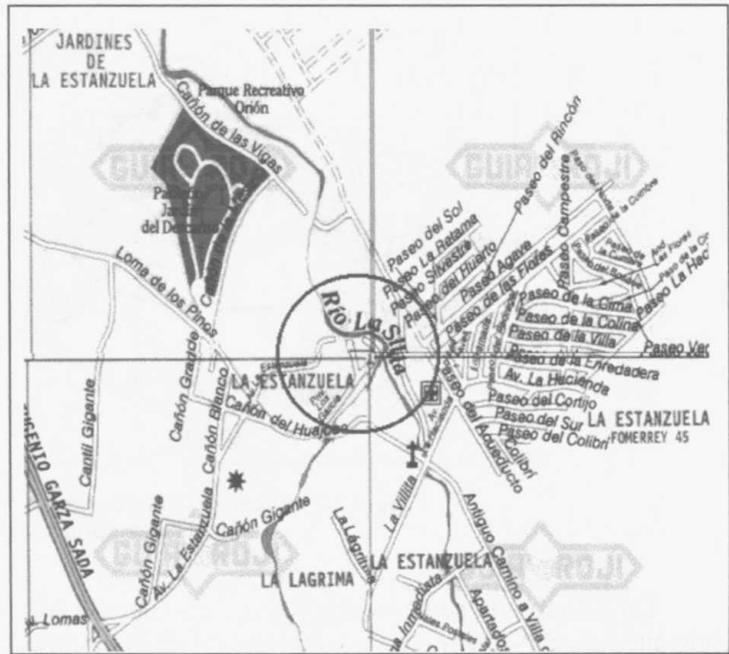
**Figura 1.6 Ubicación del área problemática en la colonia La Estanzuela**

En este sitio se ubican alrededor de 25 viviendas en condiciones precarias, resultaron afectadas por los grandes escurrimientos en la parte alta de esta cuenca.

La problemática que estas viviendas enfrentan, adicional a los materiales con los que están construidas, es que se ubican en el intradós de un pequeño meandro que desaparece cuando el nivel del agua crece.

Para disminuir los efectos negativos sobre la comunidad se sugirió: Reubicar las familias que viven en esta zona, dado que siempre que se presente una precipitación de magnitud similar, ésta sufrirá efectos semejantes a los registrados en esta ocasión.

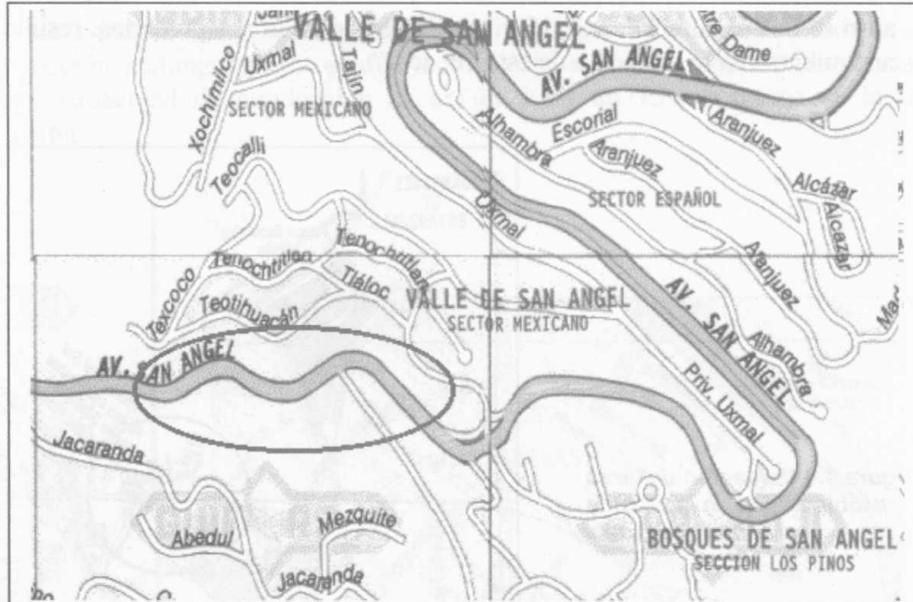
**Figura 1.7 Ubicación del derrumbe que dejó semi-incomunicada la exclusiva zona residencial**

En esta exclusiva zona residencial se presentaron deslaves que dañaron los principales accesos y arrastraron piedras y lodo hacia el interior de algunas residencias. Cabe mencionar que ciertas calles de estas colonias encauzaron los escurrimientos a las entradas de las residencias, debido al trazo de éstas.

Sobre la Av. San Ángel, principal acceso de esta zona residencial, hubo un derrumbe que la dejó prácticamente incomunicada, ya que tres de sus cuatro carriles sufrieron daños. La avenida, en la zona dañada, fue diseñada y construida sobre la cañada "La Hoya", sin contemplar alcantarilla alguna. Aunado a esto, el relleno que se utilizó para su construcción se deslavó provocando dicho derrumbe (fotografías A9 y A10).

5. Reconstruir el tramo de la avenida que se derrumbó, considerando la existencia de una alcantarilla.
6. Derribar, en forma controlada, el corte vertical en proceso de falla por volteo. Esta actividad puede ser en forma manual o recurrir a una explosión controlada, cubriendo con una malla la zona a detonar para controlar los caídos, producto de la explosión.

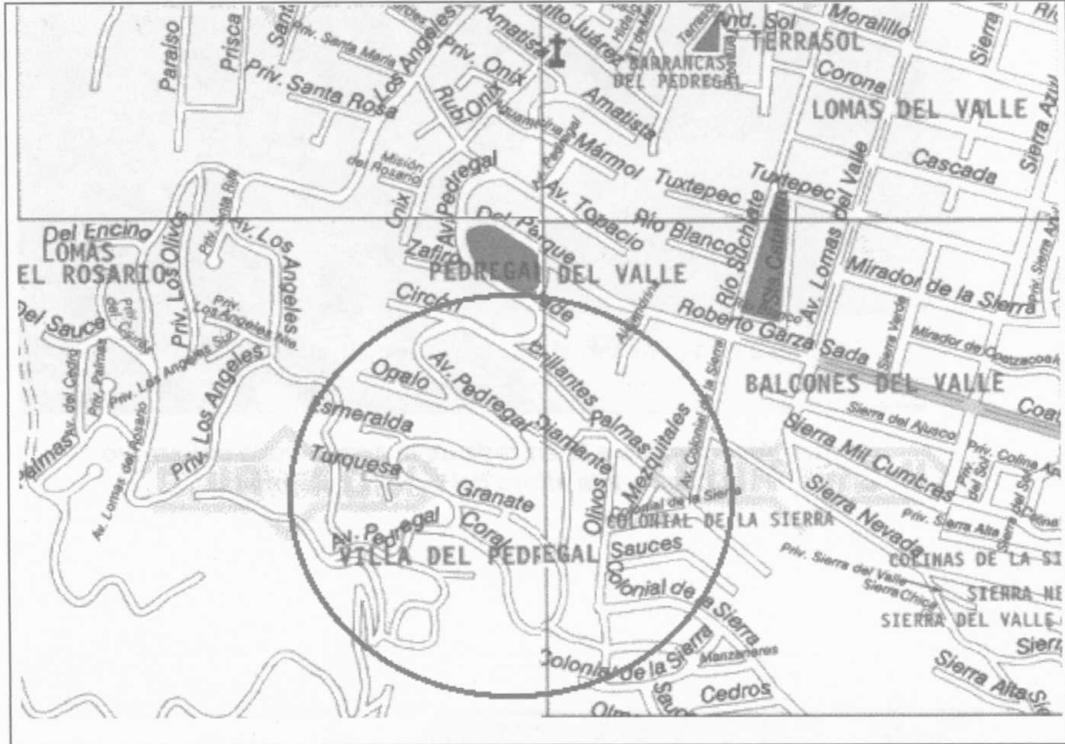
**Figura 1.8 Zona afectada por los deslaves**

En esta zona se presentaron deslaves que afectaron a un gran número de residencias. Cabe mencionar que el material fue arrastrado de la parte alta de ladera (que no se encuentra urbanizada) donde se ubican estas colonias.

Para disminuir tales efectos se propuso llevar a cabo las siguientes acciones: 1) Regular el crecimiento de las colonias sobre las laderas, ya que al construir nuevas residencias se tienen que hacer cortes que provocan su inestabilidad, además de cambiar el comportamiento hidrológico de los escurrimientos, lo cual se presenta también por la construcción de nuevos accesos. 2) Delimitar la zona urbana con un muro de contención para evitar que lleguen los deslaves que se generan en la parte alta de la ladera. 3) Identificar las principales cañadas y estudiar la posibilidad de construir pequeñas presas de gaviones para retener el material pétreo que arrastran las corrientes de agua. 4) Llevar a cabo una reforestación intensa en la parte alta de la ladera.

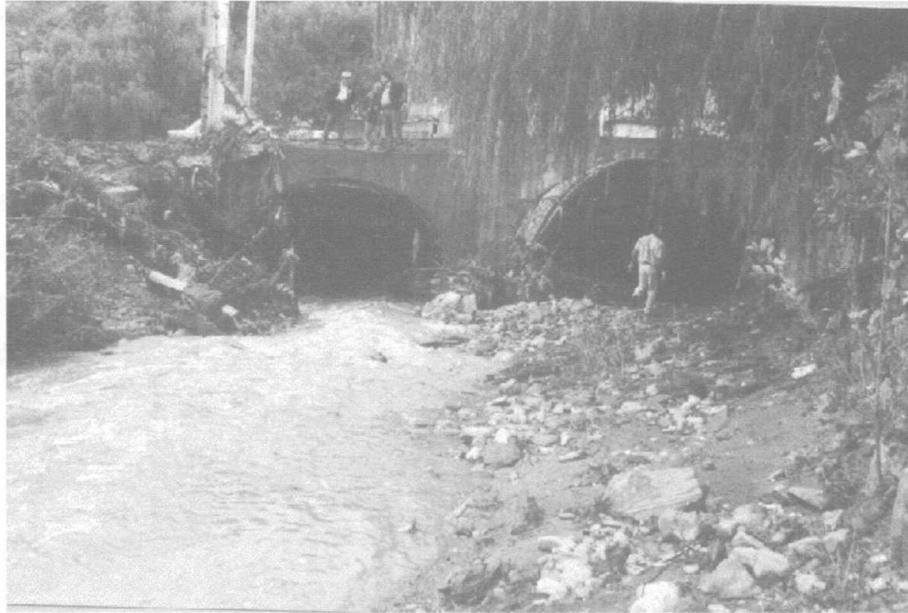
**A.1 Alcantarillas a la entrada de la confluencia del arroyo El Seco, a la altura del cerro La Campana.**

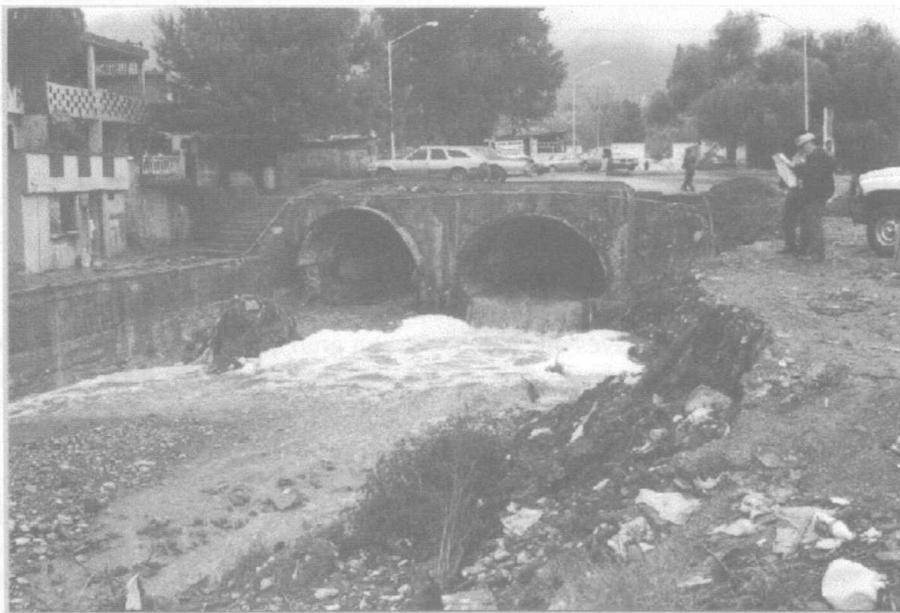
**A.2 Alcantarillas a la salida de la confluencia del arroyo El Seco, a la altura del cerro La Campana.**

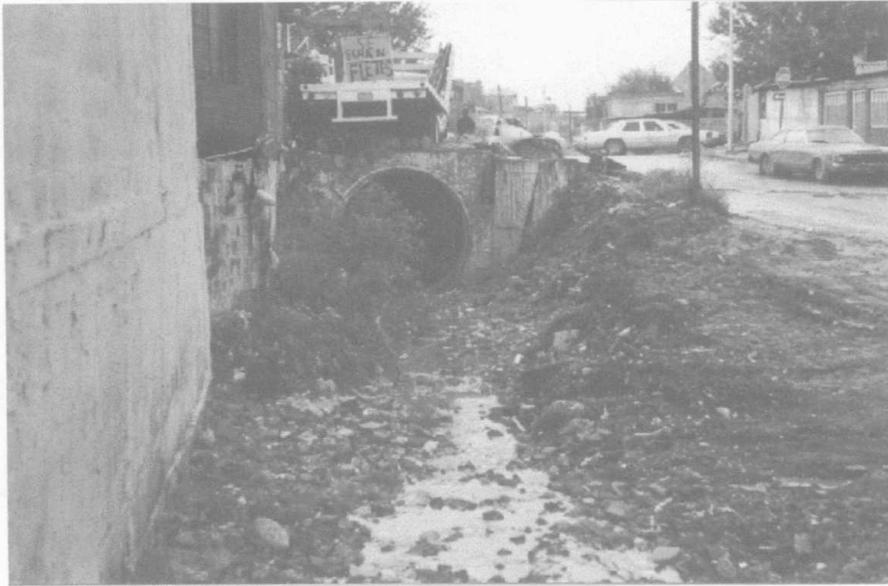
**A.3 Alcantarilla para el afluente del arroyo El Seco.**

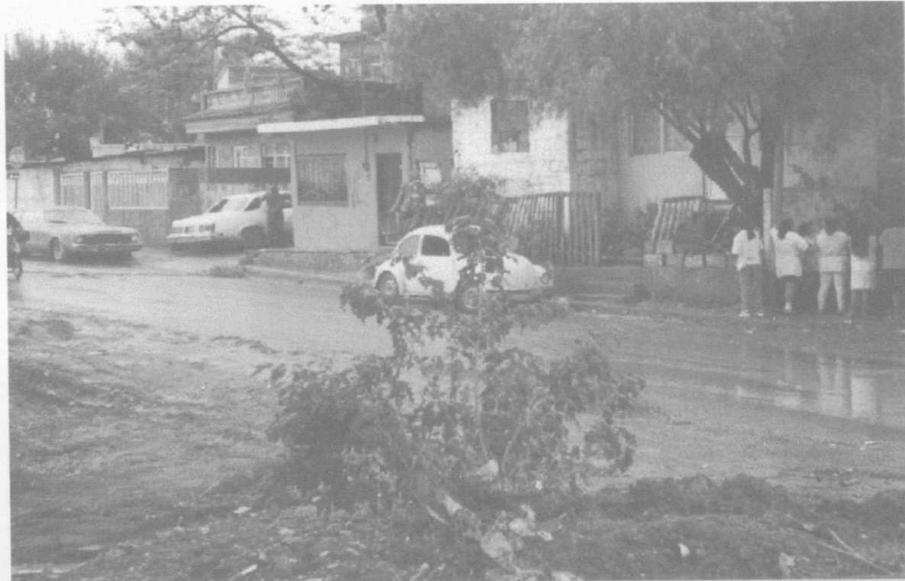
**A.4 Casas con riesgo de inundación, ubicadas en la margen derecha del afluente del arroyo El Seco.**
