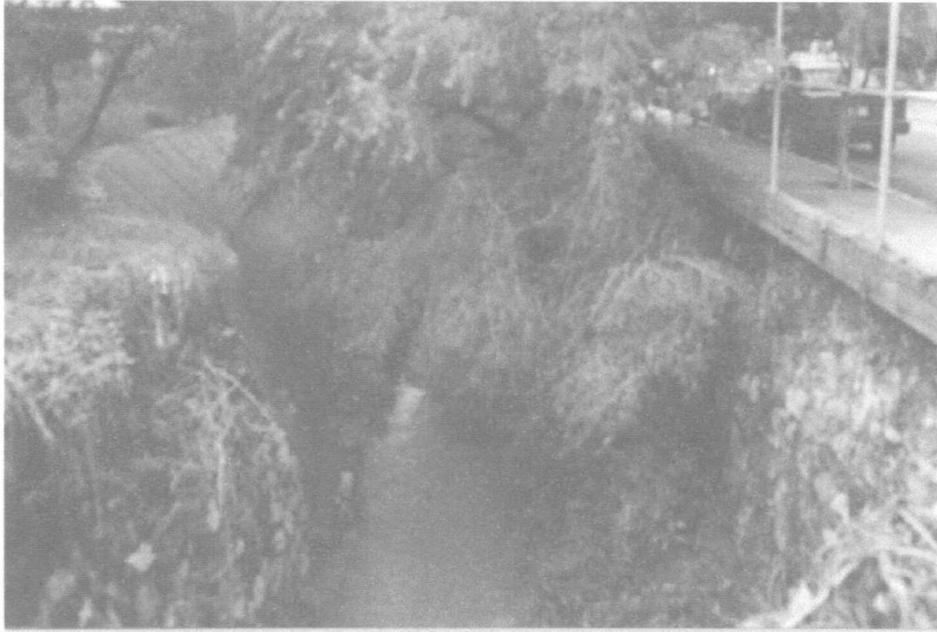
A.5 Reducción de la sección transversal de arroyo Chupaderos, aguas arriba de la zona afectada en la colonia Las Brisas.

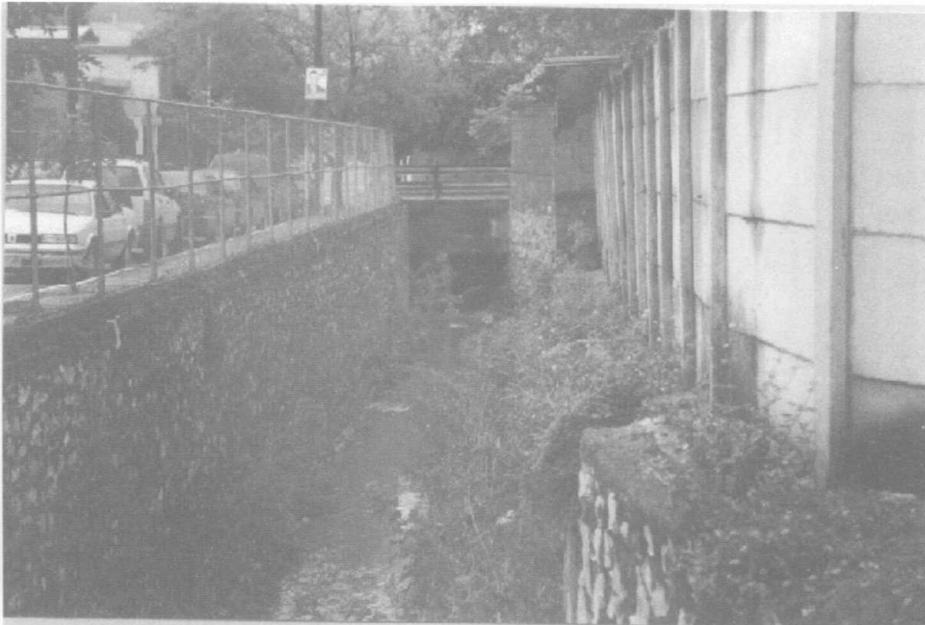
A.6 Entrada de la alcantarilla que pasa por debajo de la calle Vizcaíno, nótese la reducción de la sección transversal.

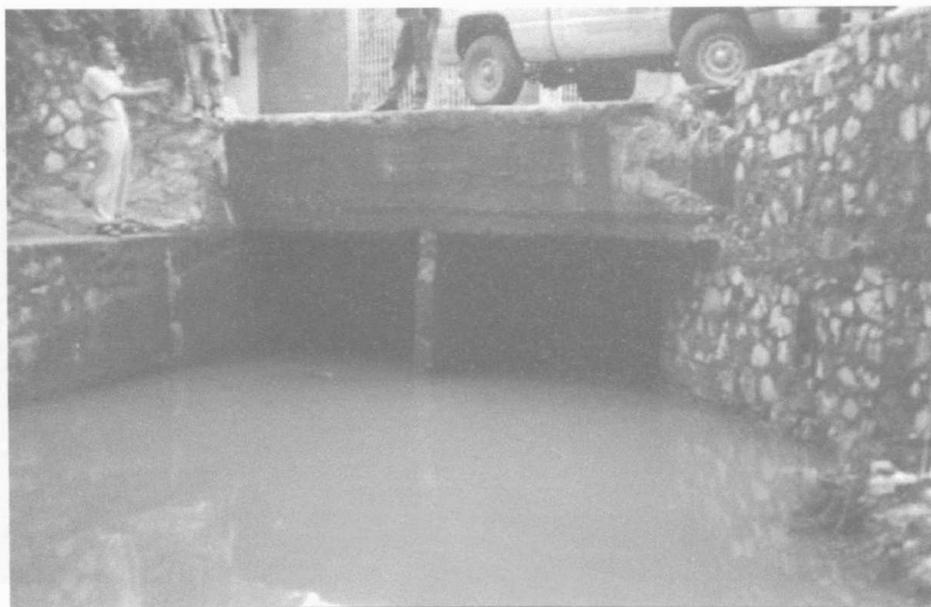
A.7 Salida de la alcantarilla que pasa por debajo de la calle Vizcaíno.

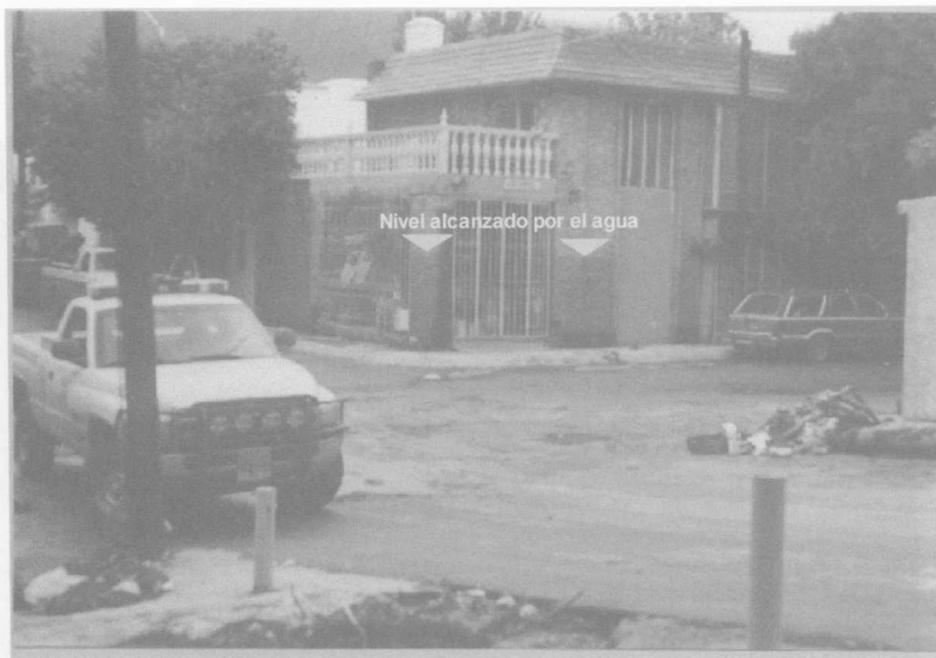
A.8 En esta imagen se observa el nivel alcanzado por el agua en la esquina de Santa Rosalía y Vizcaíno.

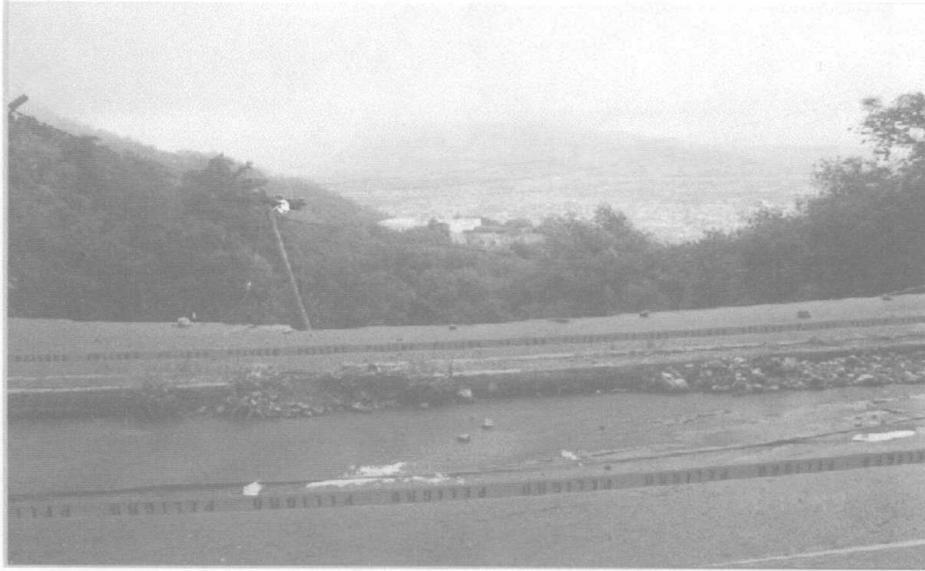
A.9 *Vista, cuesta abajo, del derrumbe de la Av. San Ángel.*

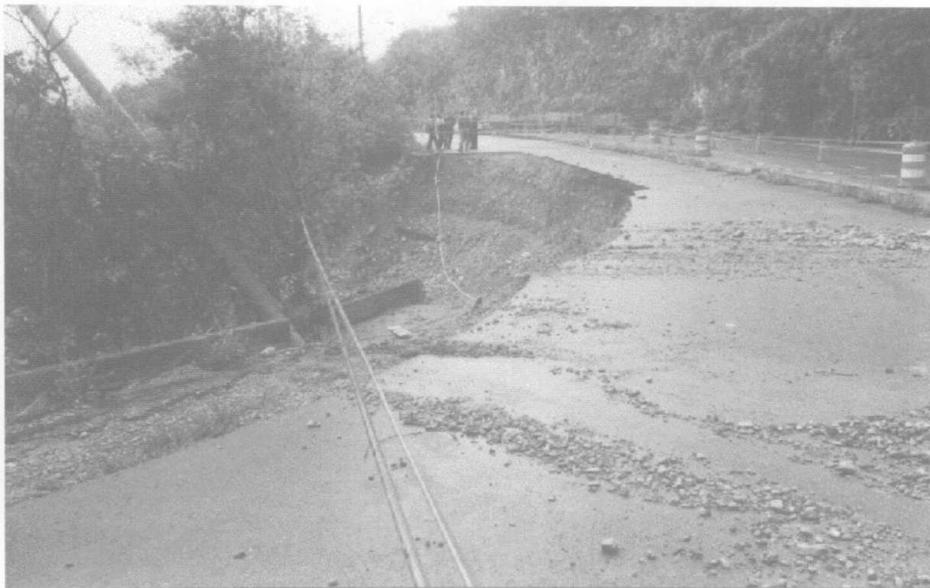
A.10 *Otra vista de la falla del talud de la Av. San Ángel.*

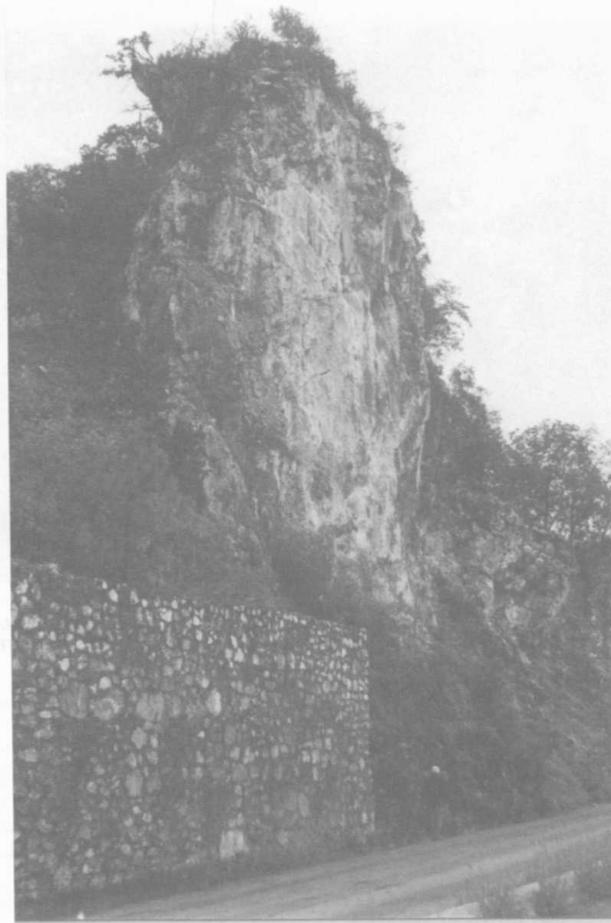
A.11 Macizo rocoso que amenaza con desprenderse y bloquear la entrada a la zona de San Ángel.

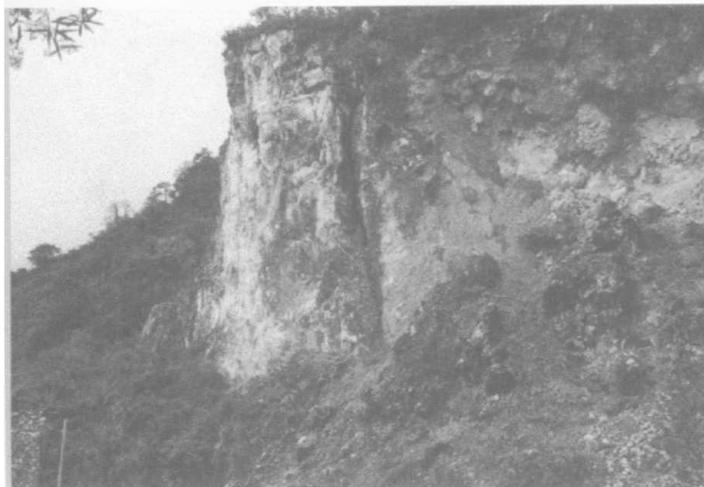
A.12 Corte vertical con facturas longitudinales en proceso de falla por volteo, ubicado a un costado de la Av. San Ángel.

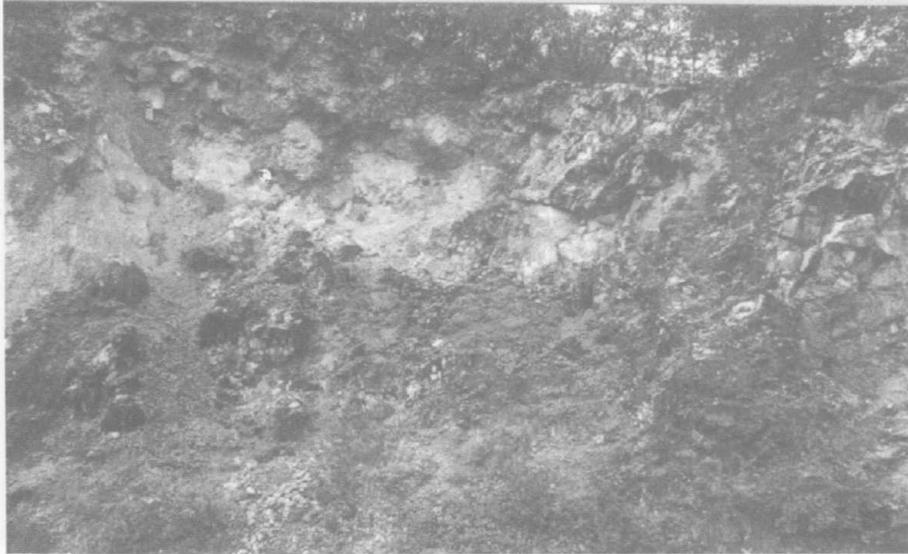
A.13 *El macizo rocoso donde está el corte anterior, presenta desgaste debido a un proceso de intemperismo.*

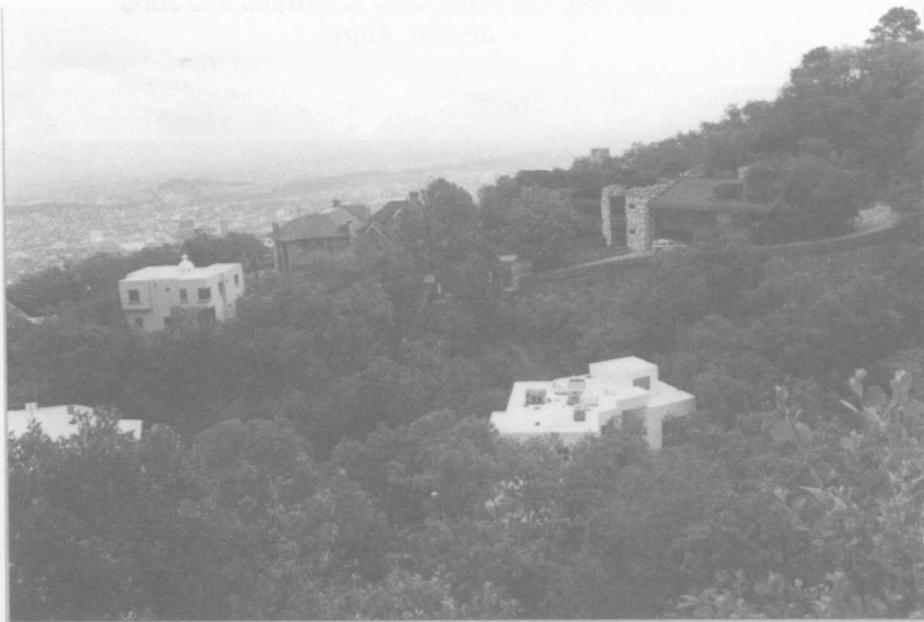
A.14 *Viviendas ubicadas ladera abajo del sitio donde está la roca por desprenderse. Estas serían las casas potencialmente afectadas.*
