1.3.1.2 Observaciones de la visita efectuada a Tamaulipas

1.3.2 Conclusiones y recomendaciones

Anexo Fotográfico

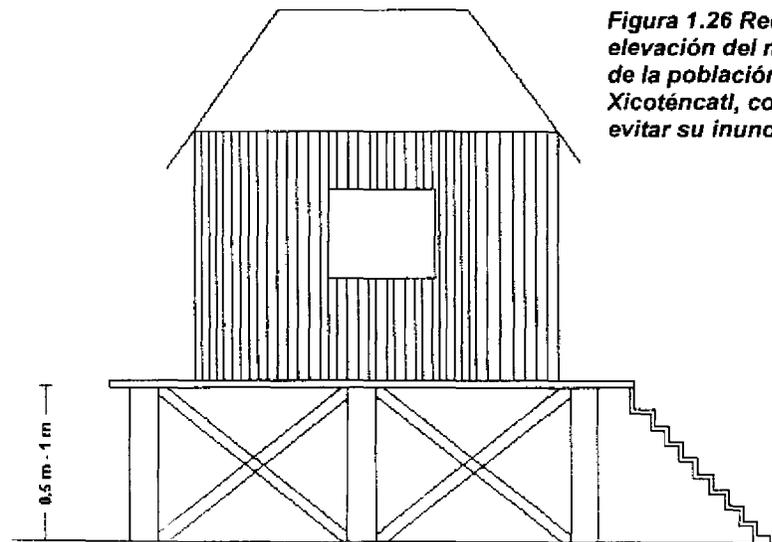
Figura 1.26 Recomendación para la elevación del nivel del piso en casas de la población San Manuel, Xicoténcatl, con la finalidad de evitar su inundación.

- El municipio de Xicoténcatl cuenta con un gran número de rancherías y pequeñas poblaciones. La población de San Manuel fue una de las más afectadas por la creciente del río Sabinas, donde el nivel del agua alcanzó más de 1.5 metros dentro de las viviendas. La construcción de éstas es de bajareque predominantemente y hay algunas construidas con cemento (fotografías A.25, A.26 y A.27). La población se encuentra localizada prácticamente a la orilla de río Sabinas. Se recomienda su reubicación a 1 km o 2 km al nor-noreste de su posición actual para así disminuir la dimensión de la inundación dentro de las casas. La razón de esta recomendación es debido a que la cota topográfica de 100 m.s.n.m., que es superior al nivel de terreno de San Manuel, se encuentra cercanamente al N-NE a una distancia de 2.5 km-3 km. También se recomienda, una vez llevada a cabo la reubicación, elevar las casas de 50 cm a 1 m de altura con el mismo material de bajareque como se indica en el croquis 1. La sugerencia de elevar las casas, aunado a la reubicación, es con el fin de evitar la reubicación de la población a una distancia mayor del río Sabinas dado que la planicie de inundación es muy extensa (2.5 Km.- 3 Km.).

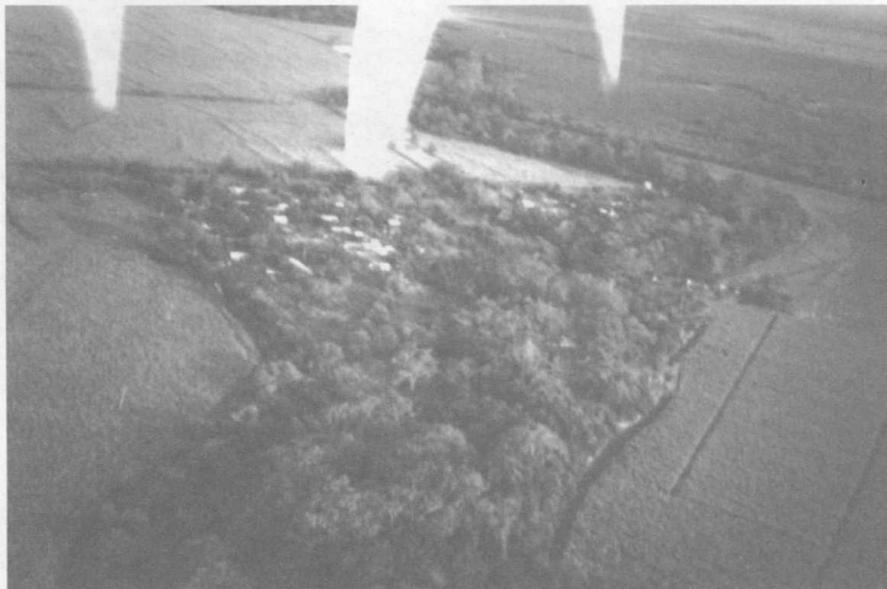
Los daños que sufrió San Manuel fueron inundaciones y azolve en las casas que en algunos casos, quedaron inhabitables. También hubo pérdida de bienes al quedar cubiertos de lodo. Afortunadamente, no hubo pérdida de vidas humanas. La población quedó incomunicada y tuvo que ser rescatada por helicóptero

A.15 Vista aérea del poblado de San Manuel. Fue uno de los poblados afectados por la creciente del río Sabinas. Se recomienda reubicar a sus habitantes a una zona más segura y hacerle una adecuación a las viviendas

- La cuenca del río Sabinas es de alto riesgo ante lluvias intensas, no importando su origen, por lo que la población asentada en las márgenes de dicho río debe ser reubicada en zonas altas o con menor riesgo, de acuerdo con un estudio que debe llevarse a cabo para identificar las zonas más seguras.

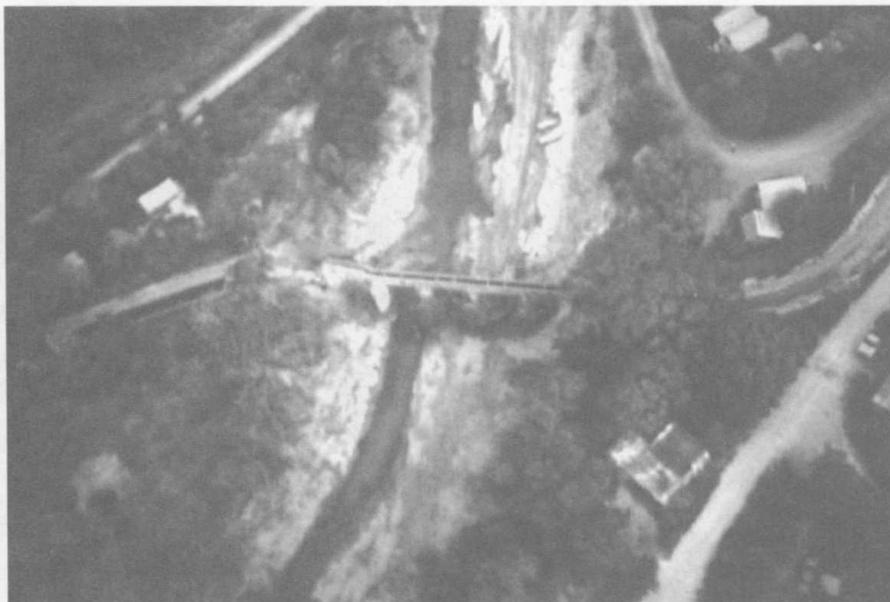
Otros daños observados en el recorrido aéreo y por tierra, fueron daños en tramos y destrucción de puentes, acumulación de troncos y ramas en las pilas de puentes y acueductos e inundación de cultivos (fotografías A.15 a A.20).

A.16 Vista aérea de un acueducto cercano a San Manuel. Se observa la acumulación de ramas y troncos en las pilas que lo sostienen. El nivel de agua seguramente sobrepasó los 4 m, y el ancho del cauce fue cinco veces su tamaño actual.

- Sería conveniente revisar las pilas en puentes y acueductos para saber si su diseño es el adecuado para soportar los impactos por ramas y troncos.
- En esta ocasión, las descargas considerables de la cuenca del río Guayalejo hacia el sistema lagunar se dieron sin problemas, ya que el río Pánuco no aportó un escurrimiento importante. También influyó positivamente que la lluvia del huracán se descargó a lo largo del río Guayalejo y Sabinas desde su cuenca baja hasta la alta y no en sentido opuesto (desde las montañas hasta la costa), situación que hubiera propiciado una mayor acumulación de escurrimientos. Sin embargo, no hay que descartar la posibilidad de que en otro evento extraordinario, el Pánuco lleve un gran caudal y que el Guayalejo no pueda descargar libremente hacia el sistema lagunar. Si se diera el caso, las consecuencias podrían ser más graves que las vividas este año. Además, la avenida se dio durante el día, lo que favoreció las acciones de rescate de Protección Civil.
