INUNDACIONES DE LOS VALLES EN LA VECINDAD DEL VOLCAN EL REVENTADOR

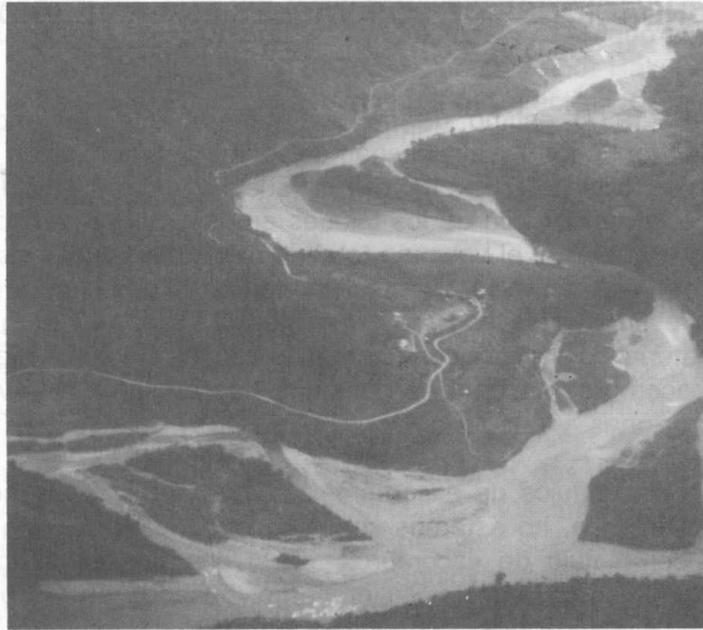
FIGURA 5.16A

FIGURA 5.16 Vista aérea oblicua mostrando aguas abajo de la confluencia de los ríos Salado y Quijos para formar el río Coca. (A) Vista de 1978 (Fotografía por William Savage, Pacific Gas and Electric). (B) Vista en Abril de 1987 ilustrando los depósitos de los flujos e inundaciones de escombros (con 20 m de espesor) cubriendo la mayor parte de la terraza de inundación. El estrechamiento del río Coca (indicado por las dos flechas a la derecha) probablemente causó el represamiento "hidráulico" de corta duración del río que contribuyó a una inundación y sedimentación aguas arriba. Nótese el deslizamiento (flecha cerca del centro de la foto) que dañó la planta de bombeo de El Salado del oleoducto trans-ecuatoriano.

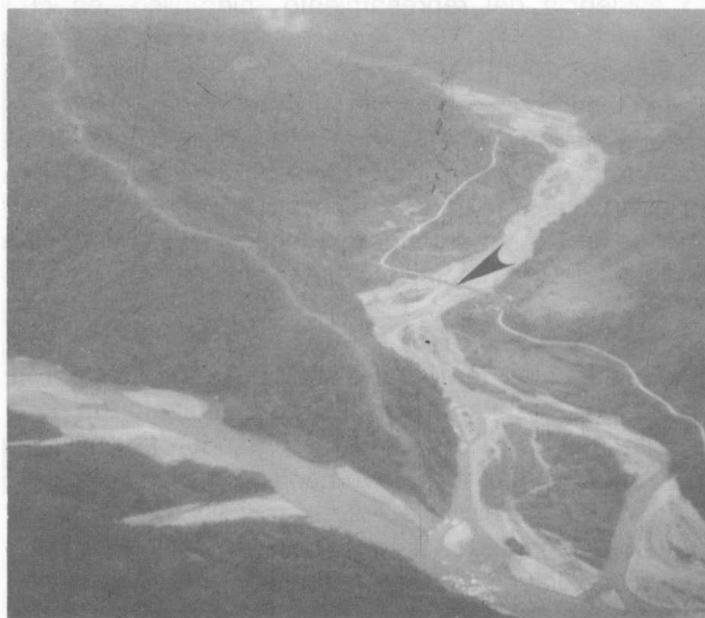
FIGURA 5.17A

FIGURA 5.17 Vista aguas arriba del río Salado desde la confluencia de los ríos Salado y Quijos. (A) Foto de 1978 mostrando el puente de la carretera trans-ecuatoriana (flecha) cruzando el río Salado. Note que el oleoducto trans-ecuatoriano zigzaguea la montaña a la izquierda del cruce en la embocadura del río Salado (Fotografía por William Savage, Pacific Gas and Electric). (B) Fotografía en Abril de 1987 mostrando la gran sedimentación en los canales de los ríos Quijos, Salado y Coca debido a los flujos de escombros e inundaciones del 5 de Marzo de 1987. Nótese la ausencia del puente de la carretera del río Salado que ha sido llevado por la corriente.

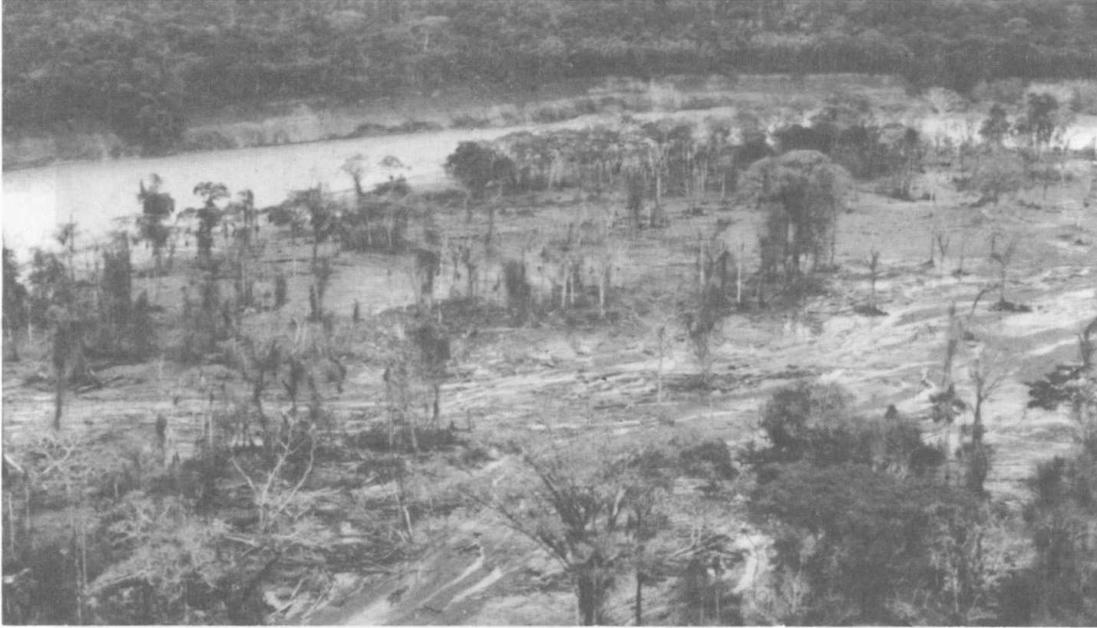
FIGURA 5.18 Evidencia de la inundación del 5 de Marzo de 1987 en la orilla izquierda (N) del río Aguarico cerca del pueblo de Lumbaqui. La inundación ha removido la mayoría de la cobertura vegetal en las terrazas bajas como se muestra al frente de la foto.

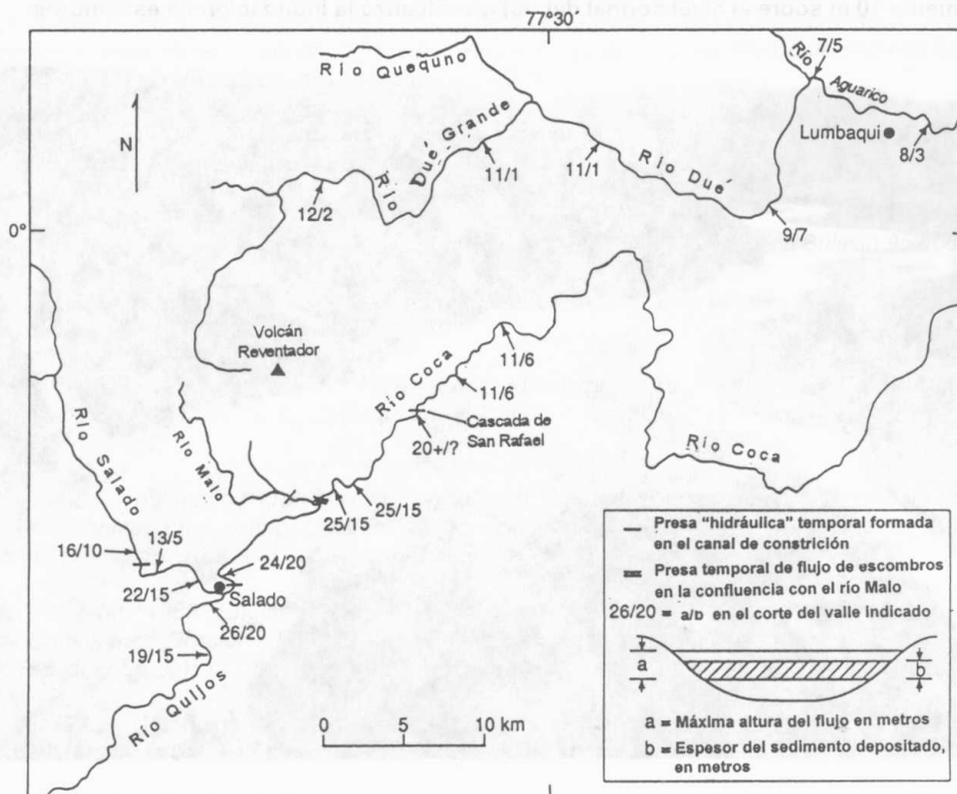
Hemos notado evidencia del represamiento "hidráulico" en cuatro localidades del drenaje del río Coca (Figura 5.19): (1) 7 km aguas arriba del río Salado desde su confluencia con el río Quijos/Coca (Figura 5.20), (2) en el río Malo y sus cascadas 1 km aguas arriba de su embocadura, (3) en el río Coca en la península del lecho rocoso que aparece hacia el S de la estación de Bombeo de El Salado, y (4) en el río Coca en la cascada de San Rafael. En cada una de estas localidades, la ocurrencia del represamiento es indicada inmediatamente aguas arriba por (1) trimlines que muestran el nivel más alto del flujo y (2) extensos depósitos de sedimento. Los sedimentos probablemente fueron depositados en lagos de corta duración que se formaron como resultado del represamiento antes que los tapones de escombros fueran lavados.

FIGURA 5.19 Profundidades estimadas de inundación y sedimentación en los canales de los ríos en el área de El Reventador. Las estimaciones fueron basadas en observaciones superficiales desde un helicóptero.

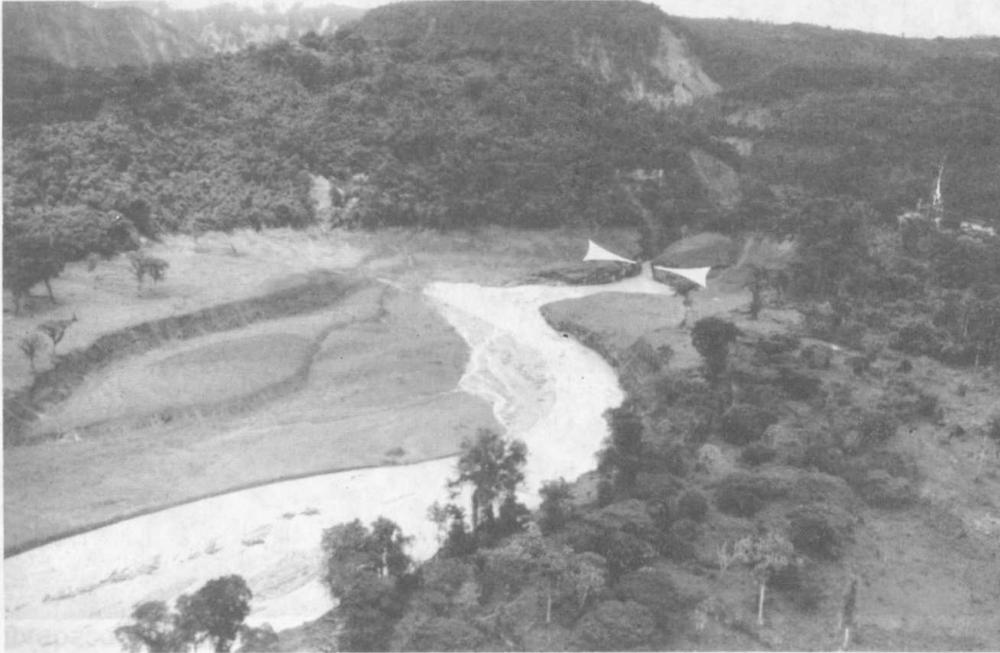
FIGURA 5.20 Vista aguas abajo del río Salado mostrando la localización del estrecho de roca (flechas) que causó el represamiento de corta duración del río. Nótese la línea en la jungla que cubre a lo largo de las paredes del valle izquierdo aguas arriba del estrecho del río. Esta señal indica la máxima altura (aproximadamente 10 m sobre el nivel normal del río) que alcanzó la inundación de escombros.

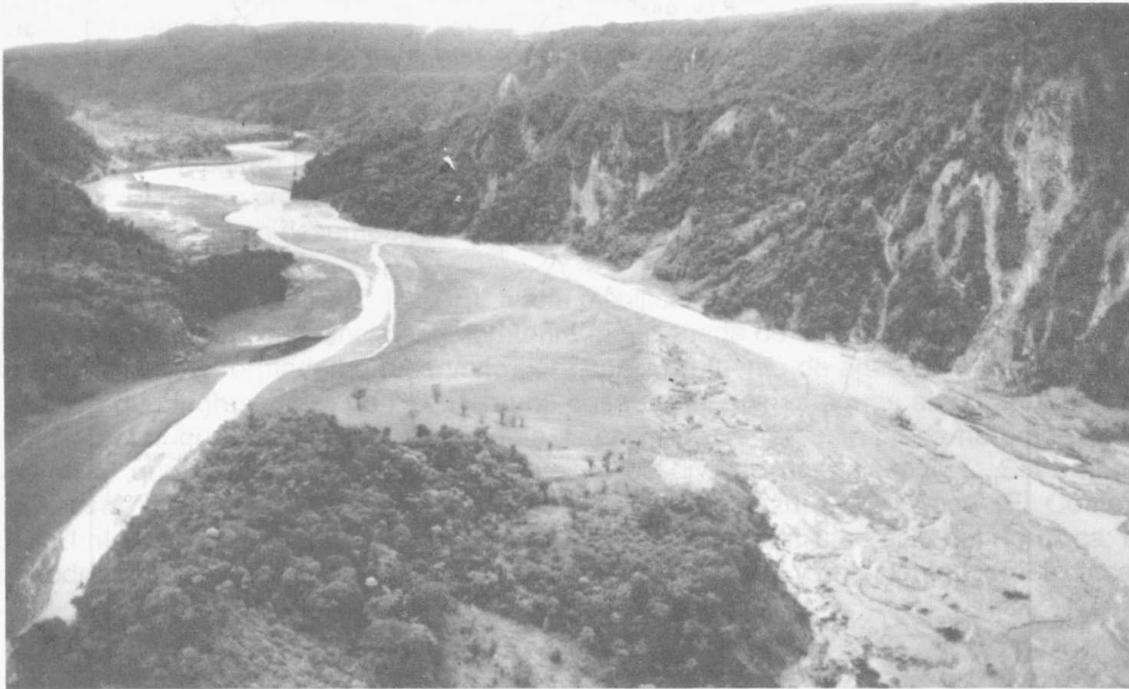
FIGURA 5.21 Vista aguas debajo de la confluencia del río Malo (fluyendo desde la parte izquierda inferior) con el río Coca. Un flujo de escombros procedente del río Malo durante la noche del 5 de Marzo de 1987, formó una presa de corta duración en el río Coca, resultando en la deposición de una gran cantidad de sedimentos en el canal del Coca como se ve hacia la derecha en la parte frontal de la foto.
