DAÑO EN LA ESTACION DE BOMBEO DE EL SALADO

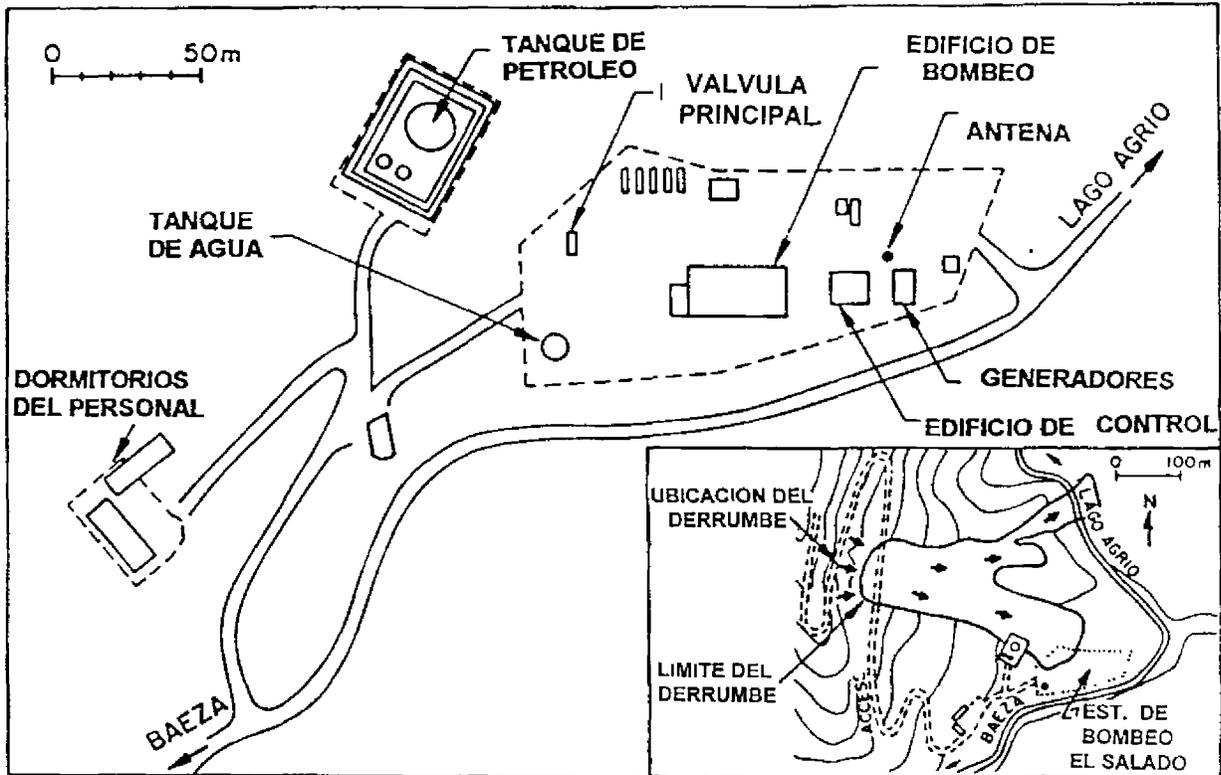
Una vista en planta de la estación se muestra en la Figura 6.10. Daños severos en la estación fueron causados por un deslizamiento que ocurrió sobre granodiorita meteorizada y depósitos aluviales localizados aproximadamente 80 m sobre la estación. Los escombros de este deslizamiento viajaron aproximadamente 240 m al E, donde rompió el tanque principal de la estación y sepultó la válvula principal de las compuertas. El sitio del deslizamiento y del flujo de escombros se muestra en el diagrama insertado en la Figura 6.10.

FIGURA 6.10 Vista en planta de la estación de bombeo de El Salado.

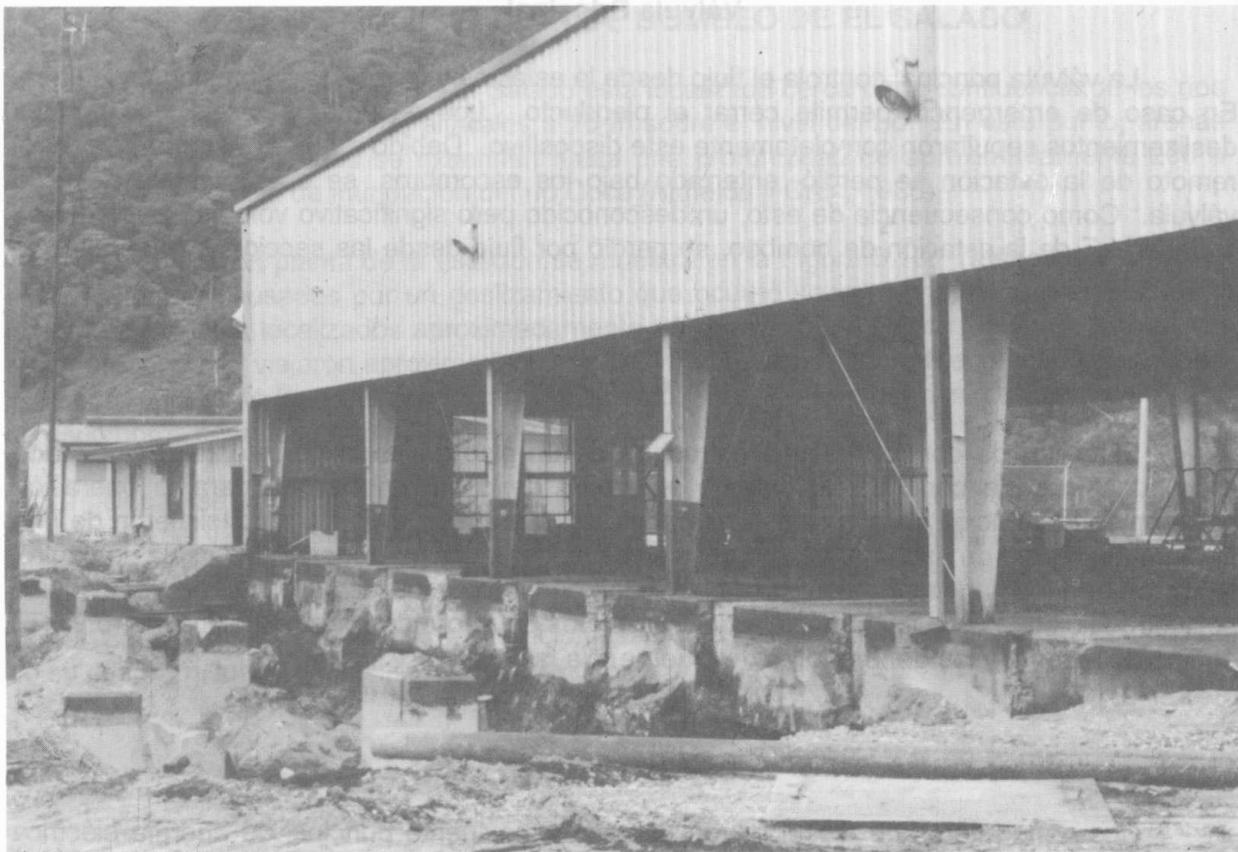
La casa de bombeo contenía cinco bombas de diesel, cada una de ellas soportadas en bloques de concreto y descansando sobre pilotes de acero de 300 mm de diámetro. El asentamiento relativo del suelo de los pilotes soportantes varió de 35 a 100 mm. Este asentamiento aparentemente contribuyó a movimientos diferenciales entre los motores de las bombas y los intercambiadores de calor, los cuales fueron soportados sobre cimentaciones superficiales. Este asentamiento diferencial causó desajustes en las conexiones giratorias. La Figura 6.11 muestra la casa de bombeo durante la reconstrucción de la estación. En la fotografía, la excavación a lo largo del costado de la estructura ha expuesto la cimentación compuesta por pilotes.

FIGURA 6.11 Casa de bombeo en la estación de El Salado. Nótese el asentamiento del suelo relativo a los bloques de los pilotes de cimentación.

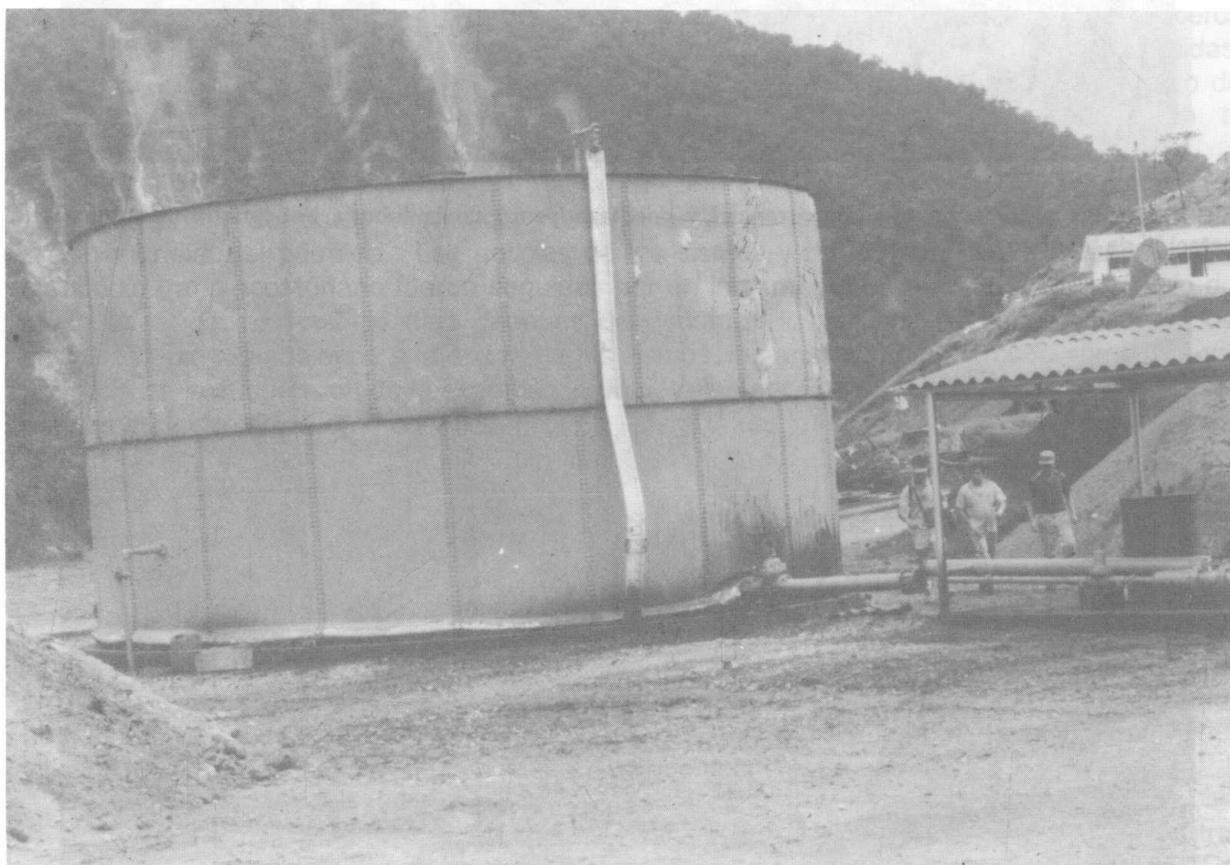
El tanque de agua principal era de 10 m de diámetro y 5.5 m de altura; fue construido con láminas de acero de aproximadamente 7 mm de espesor. Su propósito era el suministro de agua para combatir incendios. El tanque de 2.000 barriles estaba completamente lleno al momento de los sismos. Como se muestra en la Figura 6.12, ocurrió un arrugamiento cerca de la cresta del tanque, aparentemente en respuesta al movimiento violento del agua. Una gran protuberancia circunferencial, o "pata de elefante", se desplegó en la unión entre el tanque y su pared de anillo de concreto (Figura 6.13). La tubería principal salió fuera del tanque empujada por una cupla compresiva, desconectando el tanque de la red de bombeo.

FIGURA 6.12 Tanque de agua dañado en la estación El Salado.

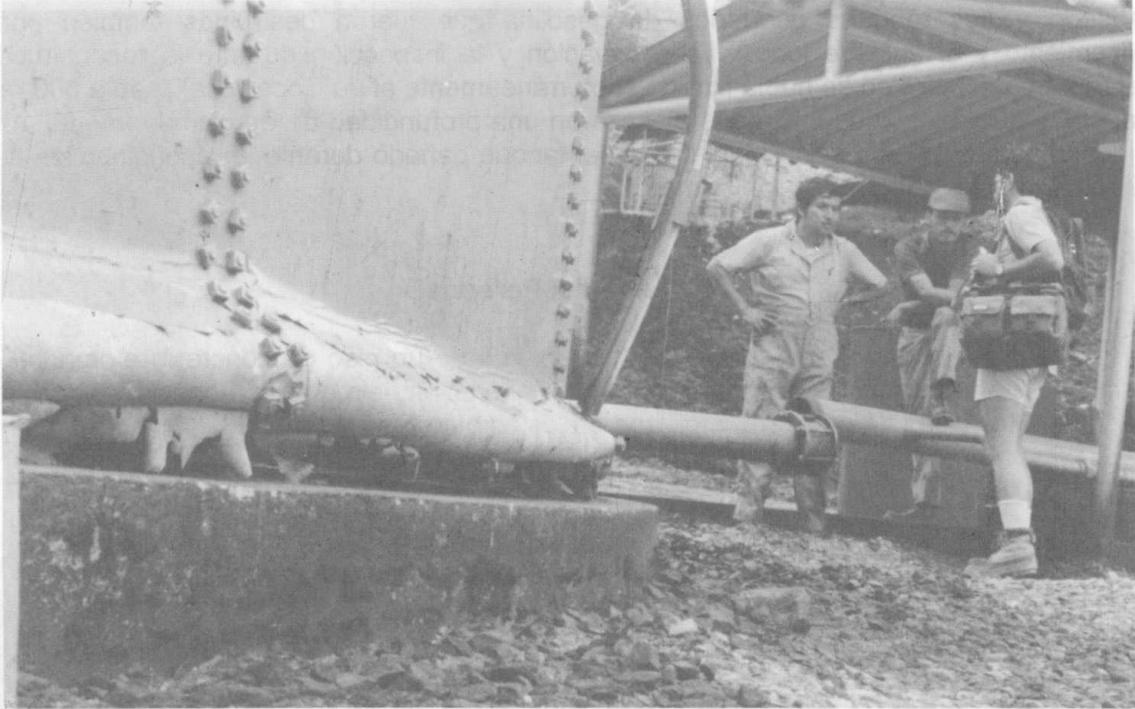
FIGURA 6.13 Abultamiento circunferencial y desplazamiento de la tubería del tanque de agua de la estación de bombeo de El Salado.

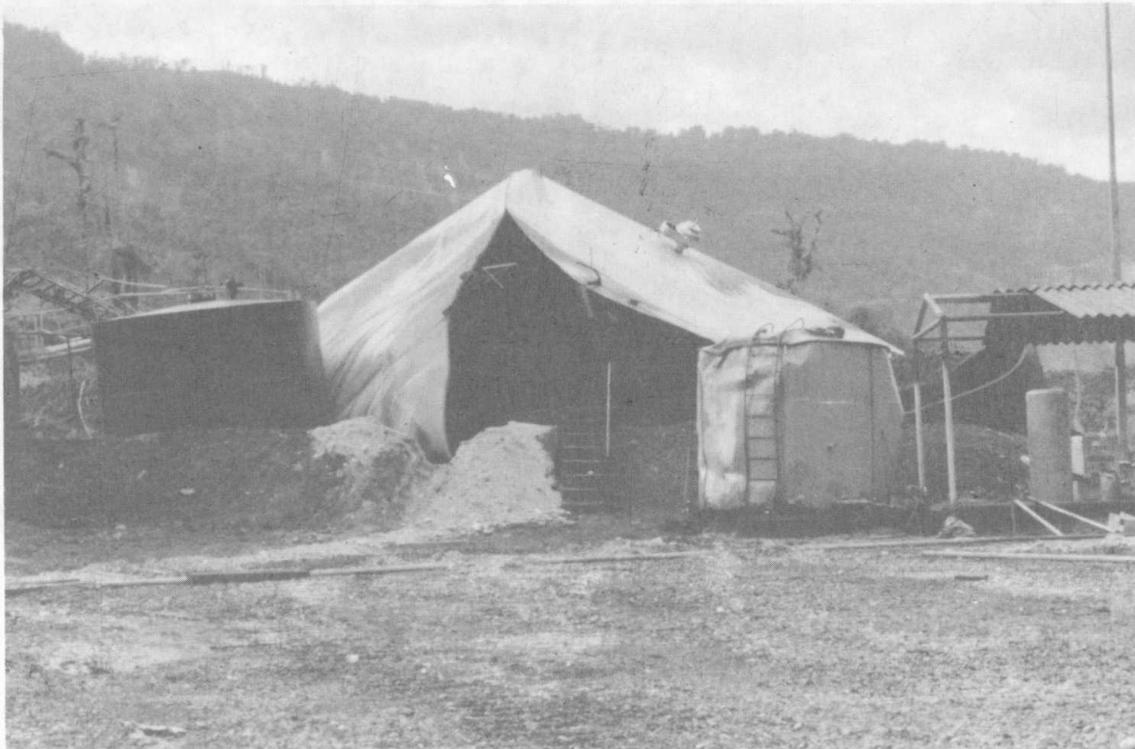
El tanque de petróleo de 15 m de diámetro, que dio liberación de presión y sirvió como reservorio, estuvo lleno hasta la mitad durante los sismos. El tanque fue construido con placas de acero de 12 mm de espesor y tenía aproximadamente 10 m de altura. Los escombros producidos por el deslizamiento golpearon el tanque causando su colapso y derramando 4.500 barriles de petróleo sobre toda la estación. La Figura 6.14 muestra una foto del tanque

colapsado y dos tanques pequeños de gasolina que fueron destruidos también por el deslizamiento y el flujo de lodo. La excavación y la inspección durante la reconstrucción revelaron que el petróleo se había filtrado subterráneamente al río Coca, localizado a 100 m de distancia, y que los suelos infiltrados alcanzaron una profundidad de aproximadamente 10 m. Un incendio con el crudo se produjo cerca del tanque dañado durante la reconstrucción de la estación, 2 meses después de los sismos.

FIGURA 6.14 Tanque de petróleo destruido por escombros del deslizamiento en la estación de bombeo de El Salado.
