## **COLEGIO DOMINICANO DE INGENIEROS, ARQUITECTOS Y AGRIMENSORES REGIONAL NORTE**

### **INFORME DE LA EVALUACIÓN DE LOS DAÑOS OCASIONADOS POR EL TERREMOTO DEL 22 DE SEPTIEMBRE DEL 2003 AL CENTRO DE COMERCIO Y DE CONVENCIONES DEL CARIBE. SANTIAGO**

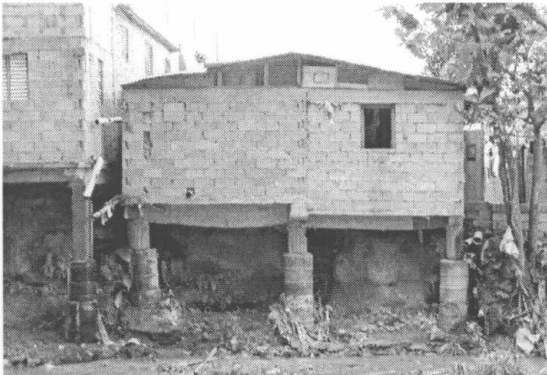
Foto No. 1

Las fotos No.1 y No. 2 ayudan aclarar los conceptos más arriba expresados. Mientras la foto No. 1 muestra una edificación en Puerto Plata desplomada por el terremoto, la cual estaba

poyada en columnas de concreto armado y muros de bloques en terreno relativamente llano; la foto No. 2 nos muestra una edificación familiar en Santiago, la cual el terremoto dejó intacta a pesar de la vulnerabilidad evidente de dicha edificación.
