## **CAPÍTULO 6**

### **SISTEMAS EXTENDIDOS**

#### **6.1 INTRODUCCIÓN**

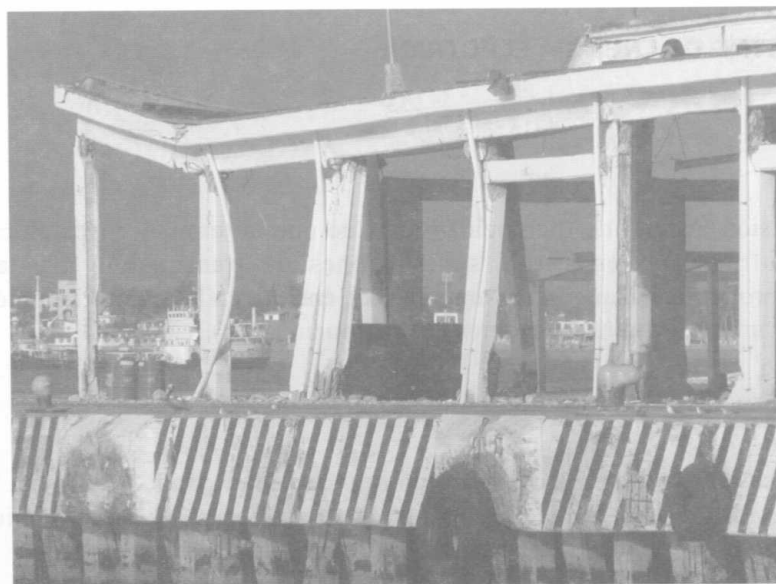
La estructura manifestaba severos problemas de corrosión del acero de refuerzo y algunos daños que fueron anteriores a este evento sísmico. El principal daño observado fue la falla de varias columnas de la parte oeste del muelle, concentrado en los extremos de las columnas, quedando una parte de la losa de techo materialmente colgando de los otros marcos cercanos (Fig. 6.1).

*Figura 6.1 Estructura sobre el muelle fiscal*

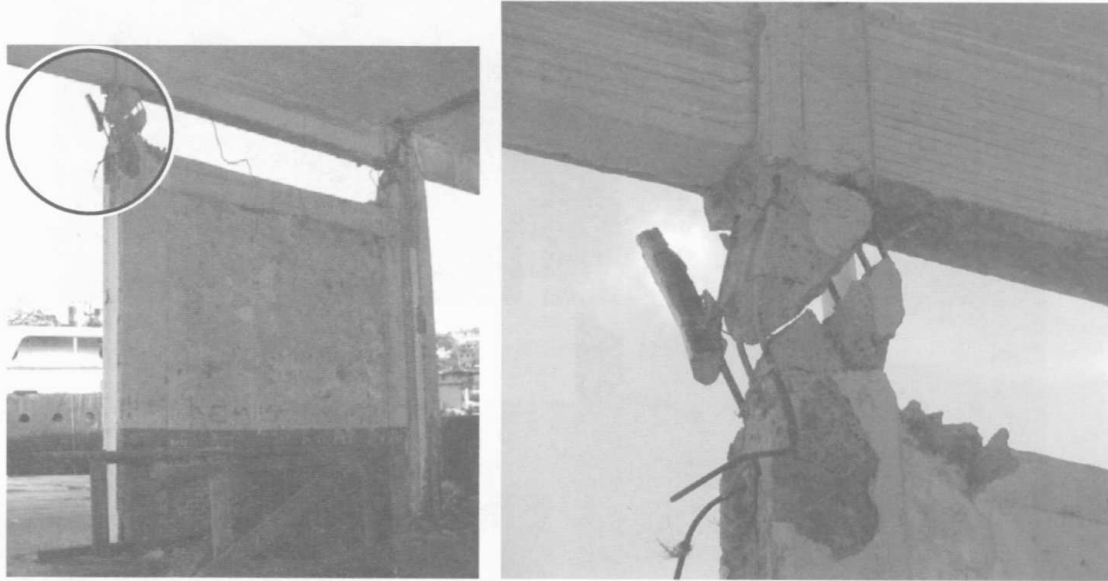
En el diseño original, una de cada dos crujías estaba cerrada por un muro de mampostería. En dichas crujías se tiene una trabe que liga cada par de columnas un poco abajo del sistema de losa dejando un espacio libre. Este marco era rellenado por un muro de mampostería como muro diafragma. Todavía existían algunos de estos muros (Fig. 6.2) pero la mayoría ya habían sido demolidos. El problema es que estos marcos, con o sin muro, inducen al fenómeno de columna corta en el tramo de columna superior sobresaliente del marco.

**Figura 6.2** Marco con muro generando la falla de columna corta y detalle

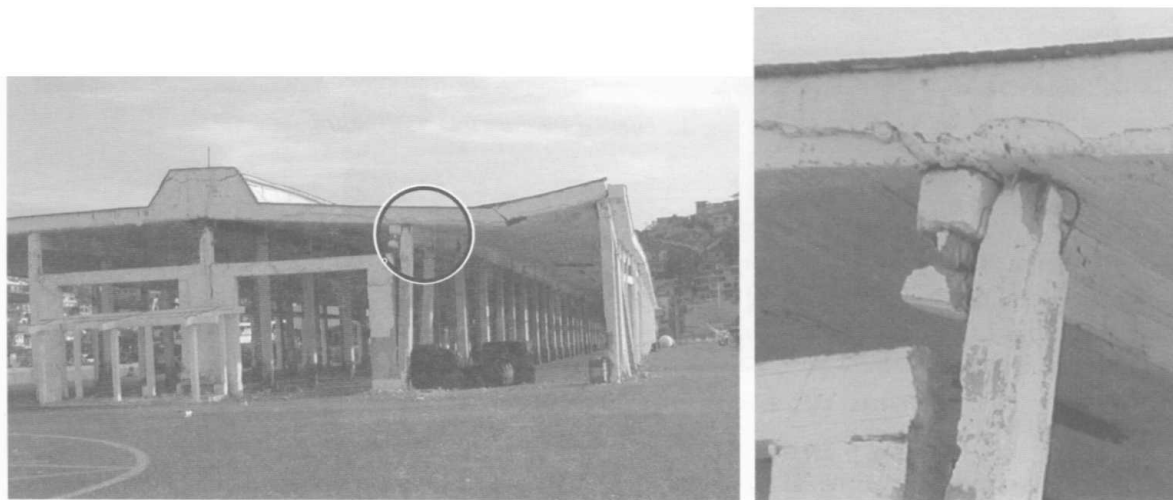
En las figuras 6.3 y 6.4 se muestran detalles del daño sufrido principalmente en las columnas y en la conexión viga-columna. Debido a la pérdida de un par de columnas las trabes del sistema de techo trabajaron hasta formarse articulaciones plásticas y fallas por cortante, asimismo la losa trabajó generando fuerzas de membrana en su plano evitando su colapso.

**Figura 6.3** Vista desde el extremo del muelle, falla de la conexión viga-columna

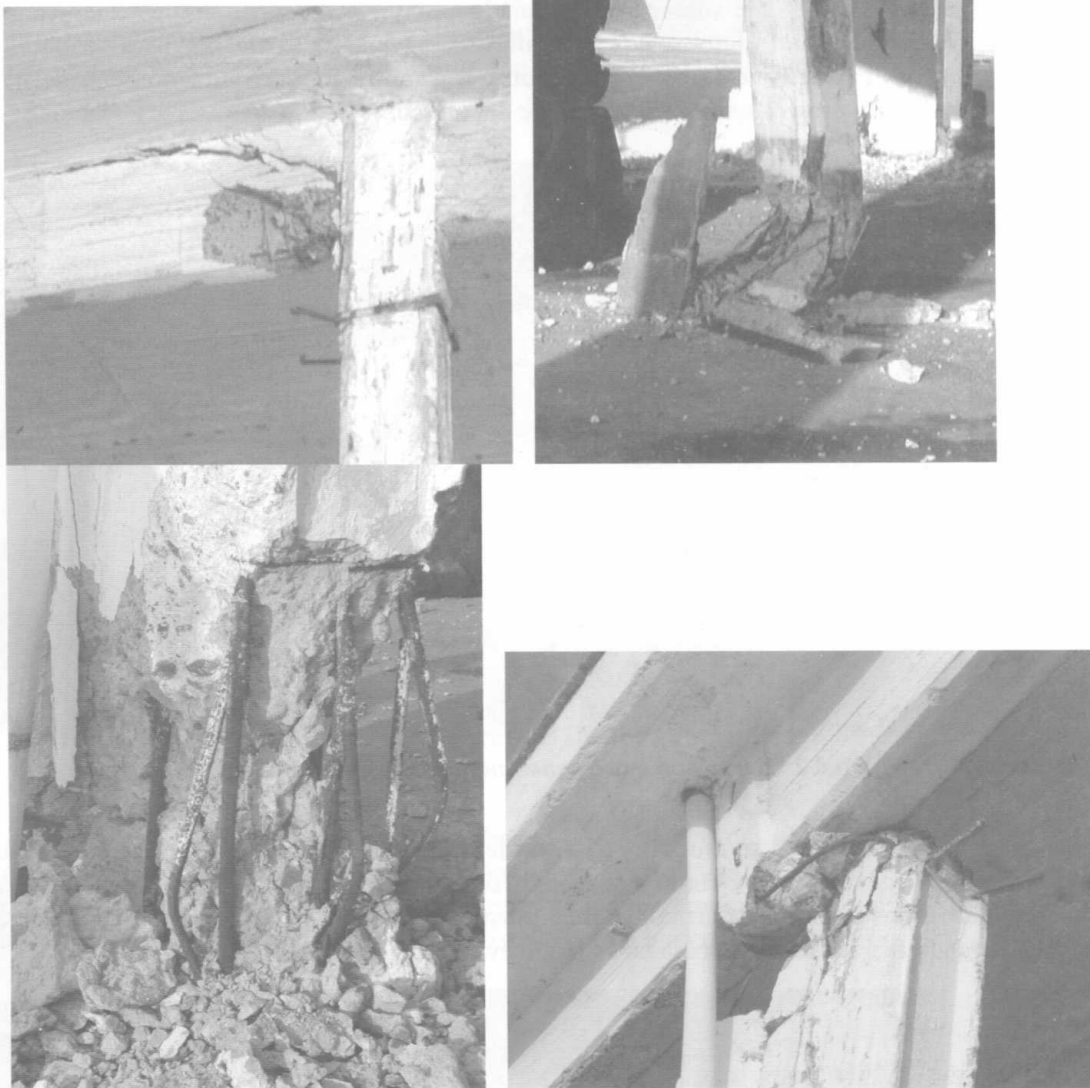
Fue notorio el deterioro por corrosión del acero de refuerzo, así como el escaso uso de estribos en la parte dañada de las columnas.

*Figura 6.4 Detalles de daño en la estructura*

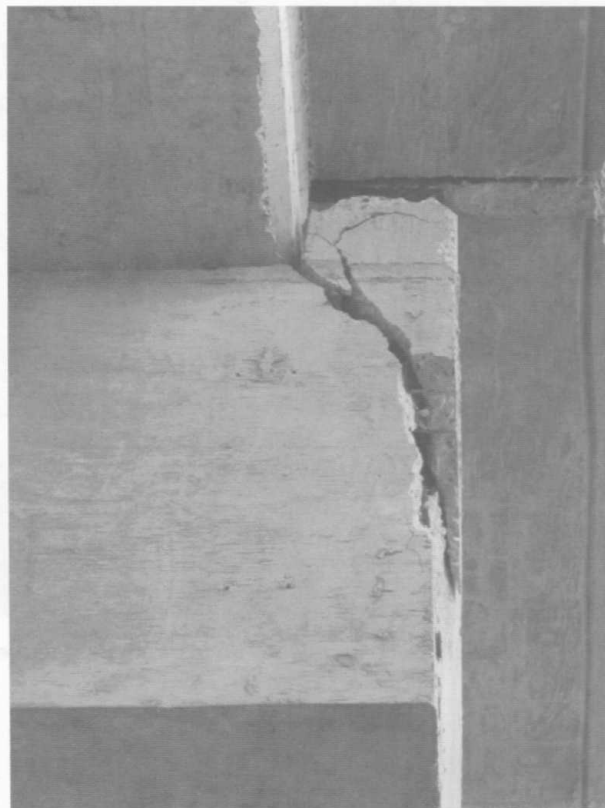
El puente “Manzanillo”, se localiza en la autopista Colima-Manzanillo, la figura 6.5 presenta una vista general del mismo. Su estructura consta de vigas prefabricadas que se apoyan en columnas coladas en sitio. Los daños que sufrió, se concentraron esencialmente en los topes, en la figura 6.6 se muestra un ejemplo.

**Figura 6.6** Daño en tope del puente "Manzanillo"

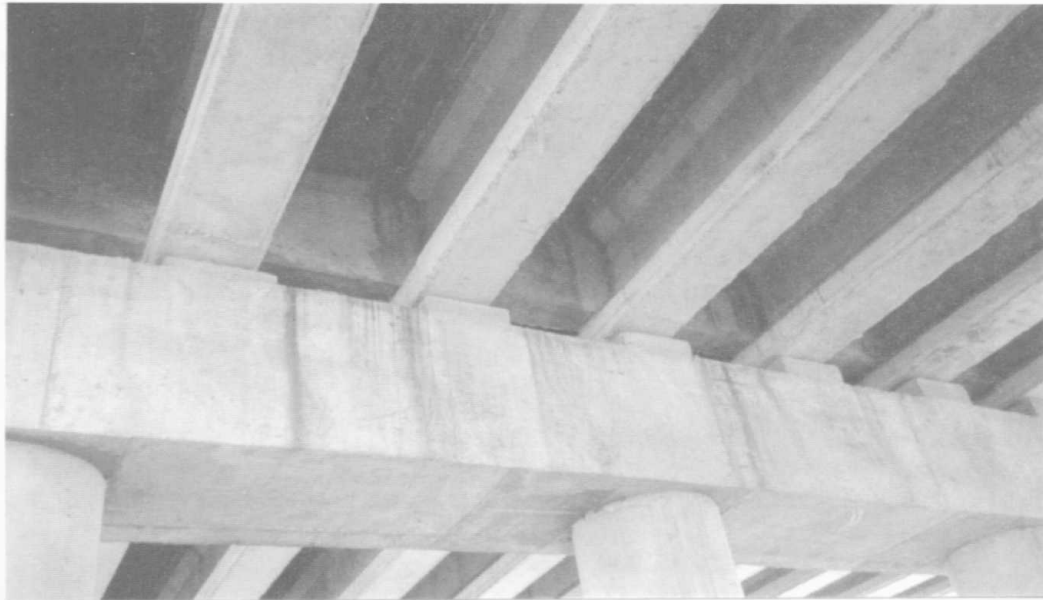
También, se observó que debido al movimiento lateral de las vigas prefabricadas y al daño en los topes, éstas quedaron desfasadas de su posición original (Fig. 6.7). Asimismo, fue evidente el movimiento de los apoyos, en la figura 6.8 se muestra un ejemplo.

*Figura 6.7 Desfase de su posición original de las vigas precoladas del puente "Manzanillo"*

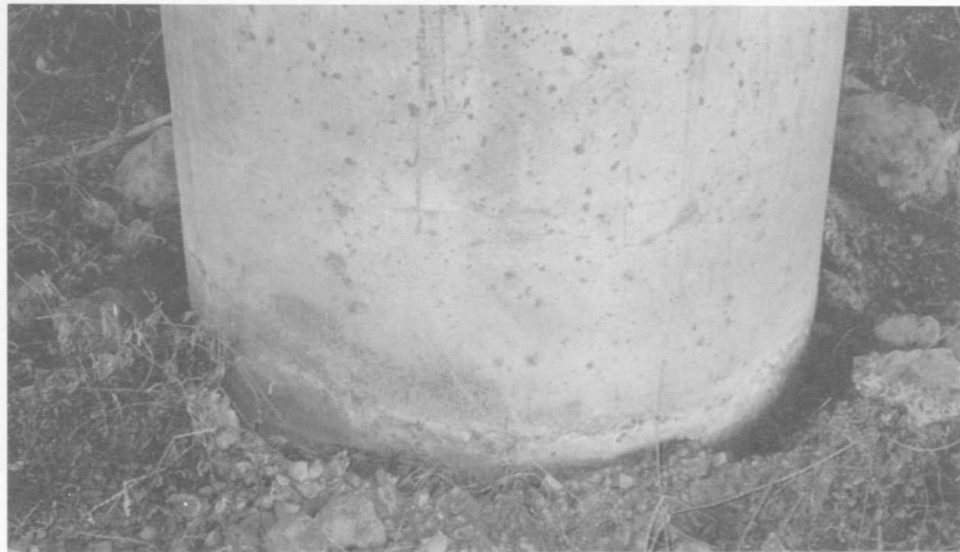
*Figura 6.8 Evidencia del movimiento de los apoyos del puente "Manzanillo"*

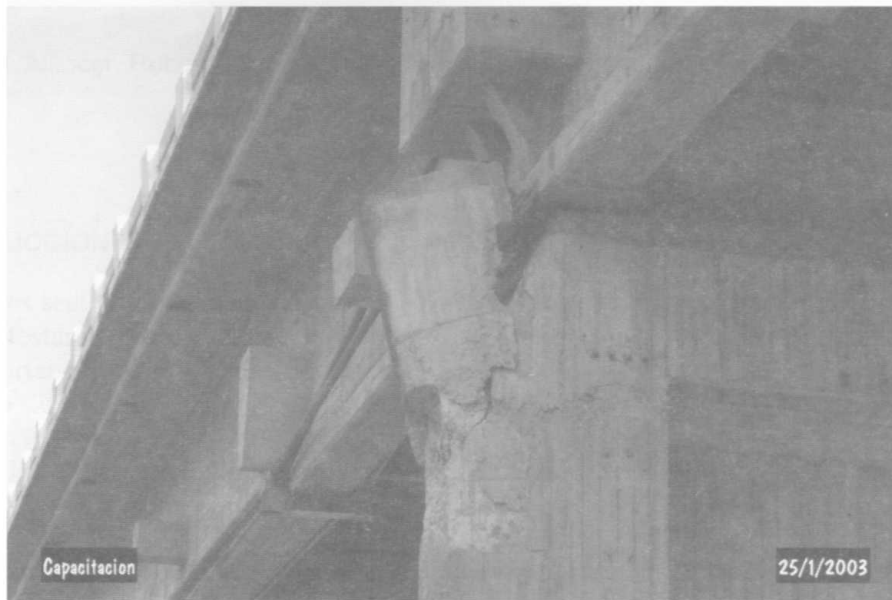
De acuerdo con datos de la Dirección Estatal de Protección Civil de Michoacán (DEPC-Michoacán) hubo daños en algunos puentes carreteros. Un ejemplo notable es el daño en el puente Coahuayana, sobre el río del mismo nombre. En la figura 6.9 se muestra el daño en uno de los topes

del puente, también se observa que hubo un desplazamiento lateral permanente. Conviene recordar que este puente sufrió daños en los topes en el sismo de Manzanillo de 1995, y que fue rehabilitado posteriormente.

**Figura 6.9** Daño severo en tope del puente Coahuayana (foto: Dirección Estatal de Protección Civil del estado de Michoacán)
