7.2.2.4 Edificio de departamentos de cuatro niveles

7.2.3 Coquimatlán

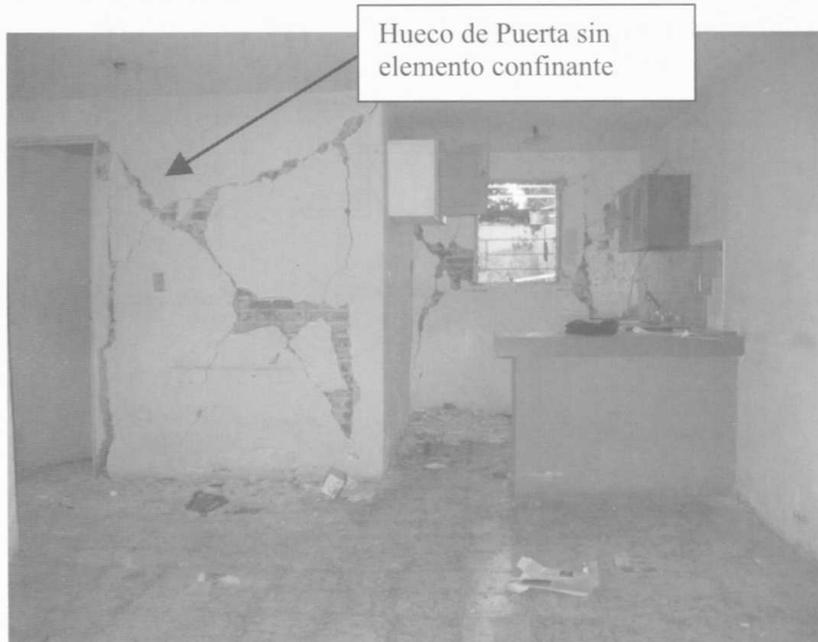
Otra causa que contribuyó al severo daño que sufrió esta construcción, está relacionada con el deficiente confinamiento de los muros. Las figs. 7.22 y 7.23 muestran este aspecto para dos muros de la dirección longitudinal.

Figura 7.22 Falta de confinamiento en un muro interior de planta baja

Aun cuando el nivel de daño que se observó en este edificio fue severo, existe la posibilidad de rehabilitarlo; un procedimiento puede ser, agregar los castillos que sean necesarios, reponer los muros colapsados y reparando los agrietados, en ese sentido es probable que al menos los muros de los dos primeros niveles de la dirección transversal tengan que ser rehabilitados empleando malla de alambre soldado. Es posible que, además sea necesario sustituir algunos muros de mampostería por muros de concreto reforzado, que ayuden a solucionar el problema de la escasez de muros de carga en la dirección longitudinal.

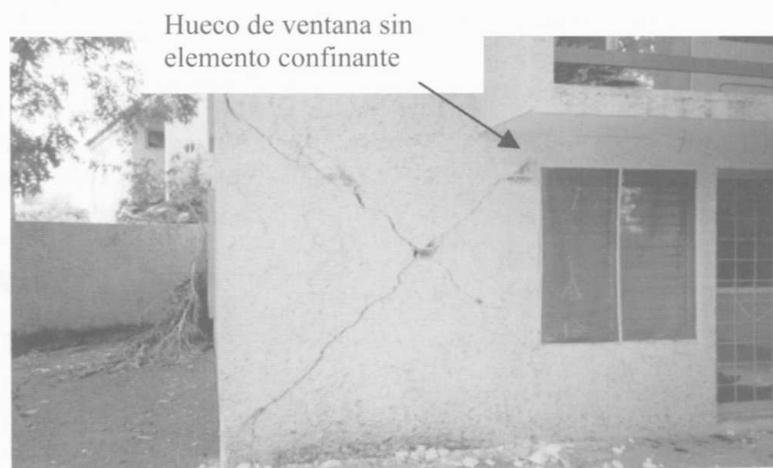
Figura 7.23 Falta de confinamiento en un muro un muro de fachada

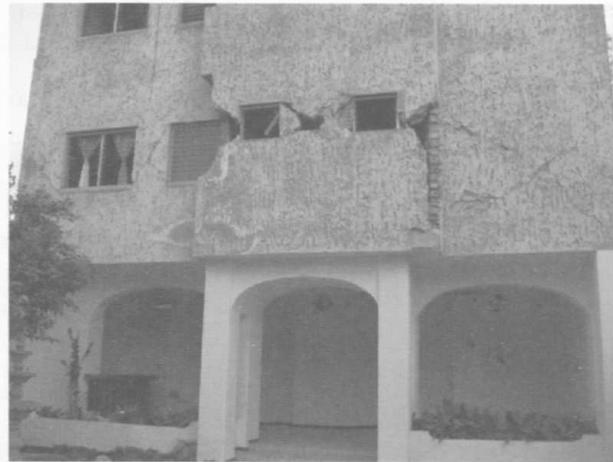
En la figura 7.27 se muestra la fachada posterior del edificio, en ella se aprecia que los mayores daños ocurrieron en el primer nivel del edificio; la figura 7.28 presenta las fachadas lateral y frontal. En el interior se pudo corroborar que efectivamente en el primer nivel los daños se observaron con mayor severidad, siendo la dirección paralela a la calle Los Pinos (dirección longitudinal) la que presentó los mayores daños, sin embargo, también es la más débil.

Figura 7.27 Fachada posterior del edificio

El daño que se observó en el edificio aunque es severo sobre todo en el primer nivel del edificio, se puede reparar rehaciendo los muros parcialmente colapsados, asimismo se deben agregar elementos confinantes donde sea necesario y finalmente, los muros agrietados se pueden rehabilitar colocándoles malla de alambre soldado.

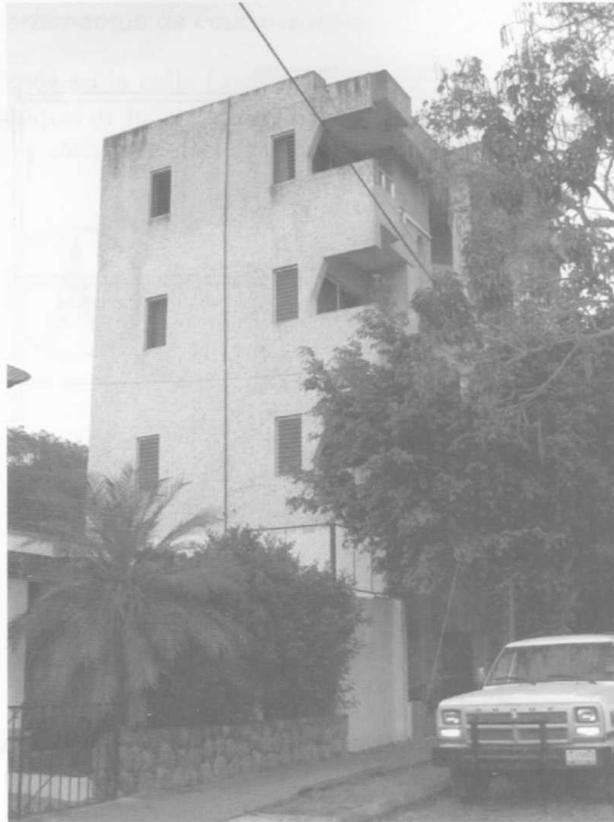
Figura 7.28 Fachadas lateral y frontal

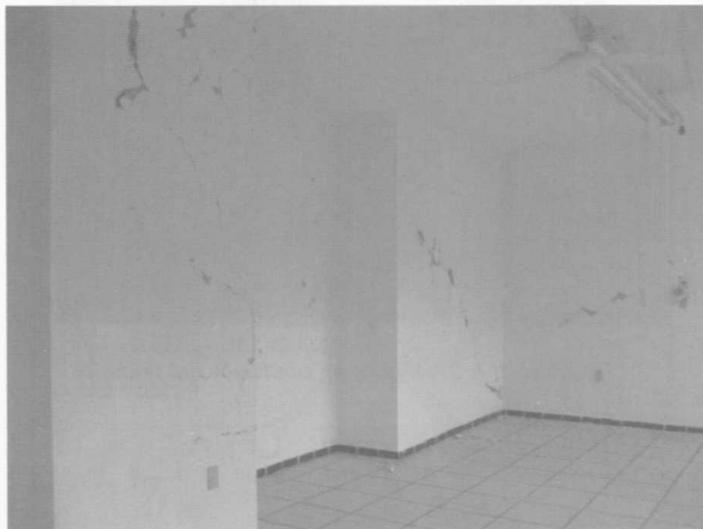
La figura 7.29 presenta una vista general de los daños de la planta baja, se puede apreciar que los daños fueron de ligeros a moderados; se pudo constatar que los elementos de concreto presentaron daño sumamente ligero.

Figura 7.29 Daño observado en la planta baja

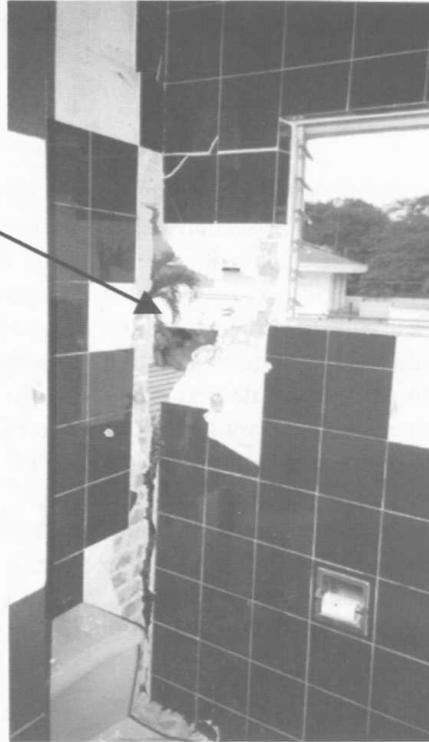
El daño en el primer nivel se aprecia en la figura 7.30 que presenta una vista interior de los muros dañados de la fachada posterior; la figura 7.31 presenta el caso de otro muro en la dirección longitudinal dañado; en ambos casos, es evidente la falta de elementos confinantes. La concentración de daño en el primer nivel se relaciona a que se observó un cambio de sección considerable en las columnas, lo que ocasiona un cambio brusco en la rigidez lateral de la estructura.

Carencia de elemento de confinamiento

Figura 7.30 Vista interior del daño observado en un muro de fachada en el primer nivel

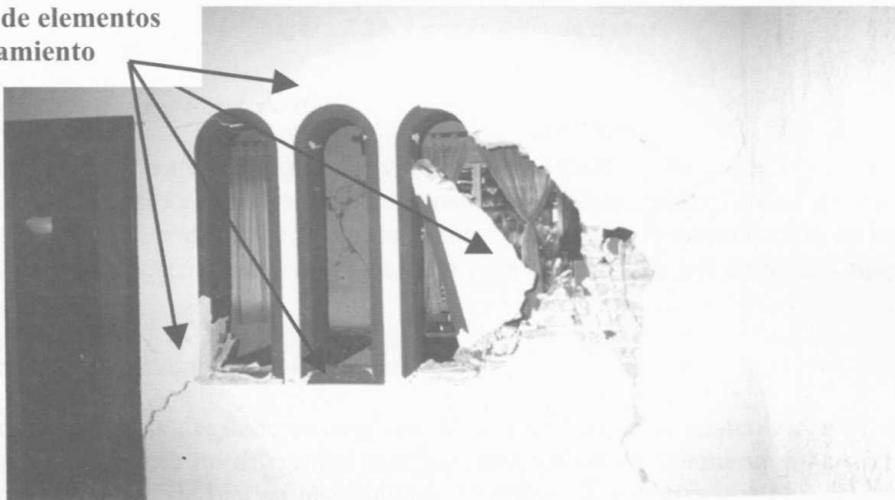
Carencia de elementos de confinamiento

Figura 7.31 Vista del daño de un muro interior de la dirección longitudinal

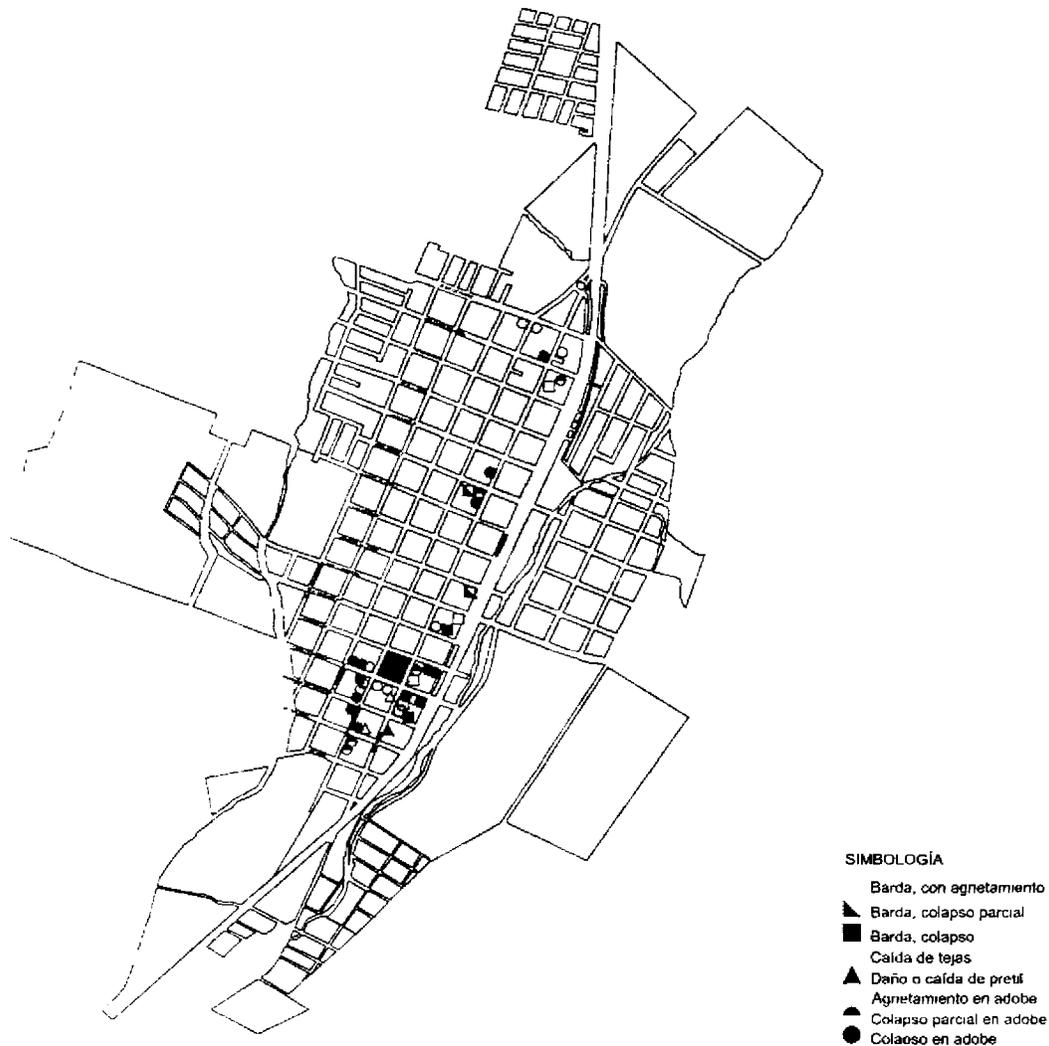
En la figura 7.32 se presenta un esquema del municipio de Coquimatlán correspondiente únicamente a la zona de la cabecera del municipio. En la misma figura, se muestran los daños observados en el recorrido que se realizó por dicha localidad. De acuerdo con información proporcionada en el ayuntamiento, se contabilizaron 609 viviendas como pérdida total y 1127 viviendas con daño parcial.

Figura 7.32 Localización de daños

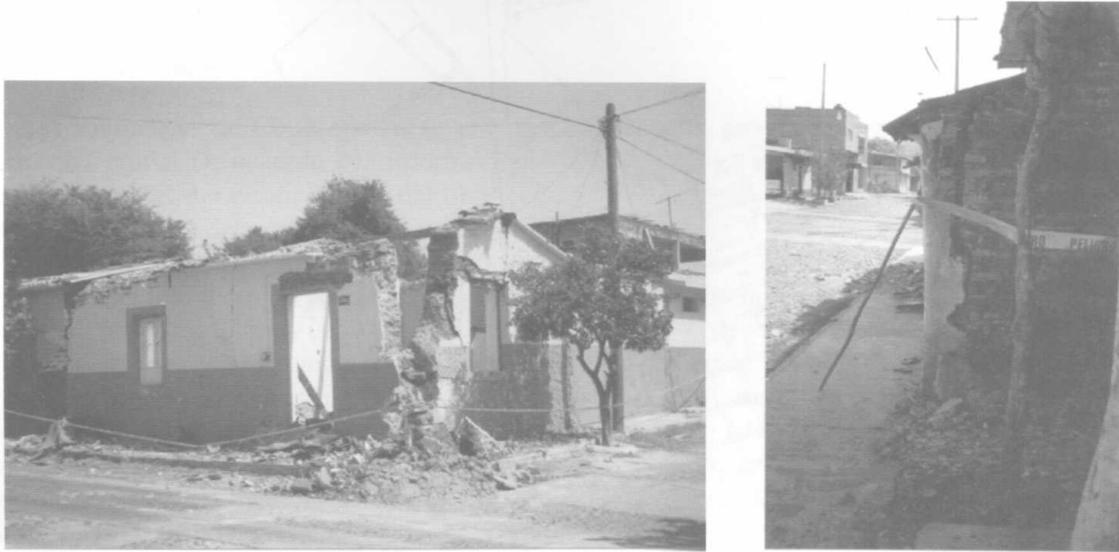
Las características del daño en este tipo de estructuras es consistente con lo reportado para este tipo de edificaciones en diferentes eventos sísmicos en el continente americano; la falta de elementos confinantes y de liga en las esquinas de muros ortogonales que provoca un movimiento independiente del conjunto de muros además de contar con una rigidez y resistencia baja ante fuerza ejercidas perpendiculares a su plano. Esta falta de liga entre los muros provoca agrietamiento y separación del adobe en las zonas de esquina de las estructuras (Fig. 7.33). El movimiento

Figura 7.33 Daño en edificaciones de adobe sin liga entre muros ortogonales

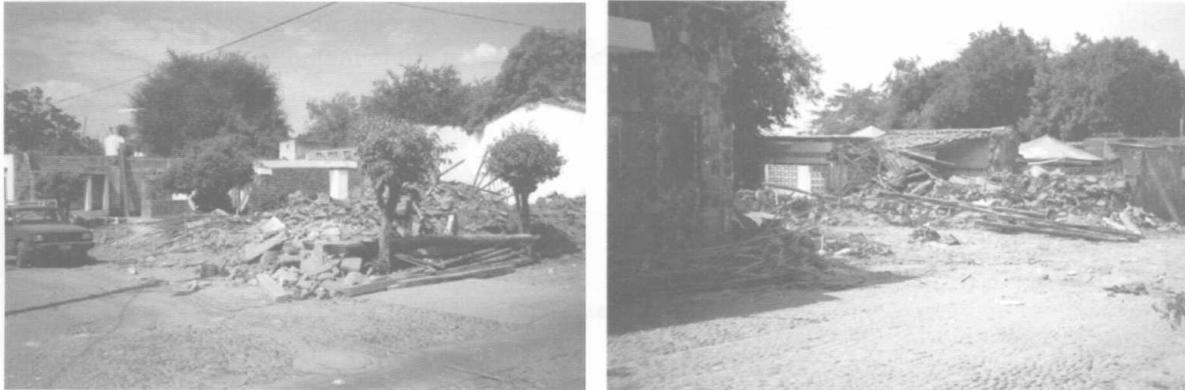
independiente de los muros fuera de su plano ocasiona que el sistema de techumbre pierda el apoyo vertical, y la escasa liga que esta techumbre pudiera proporcionar al conjunto de muros, finalmente se traduce en la caída de éstas y el desplome o colapso de los muros (Fig. 7.34).

Figura 7.34 Daño total en edificaciones de adobe por ausencia de liga entre los muros
