### 7.2.4 Tecomán

### 7.2.5 Ixtlahuacán

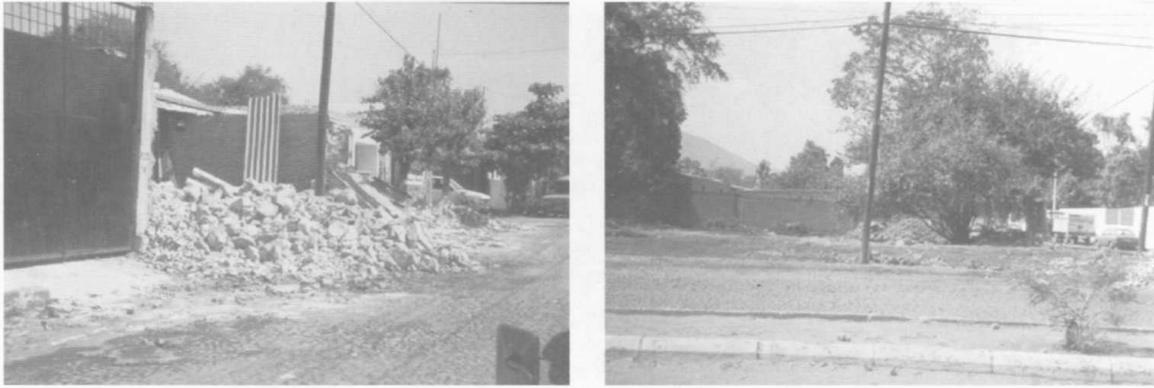
**Figura 7.35** Escombros generados por la demolición de las viviendas

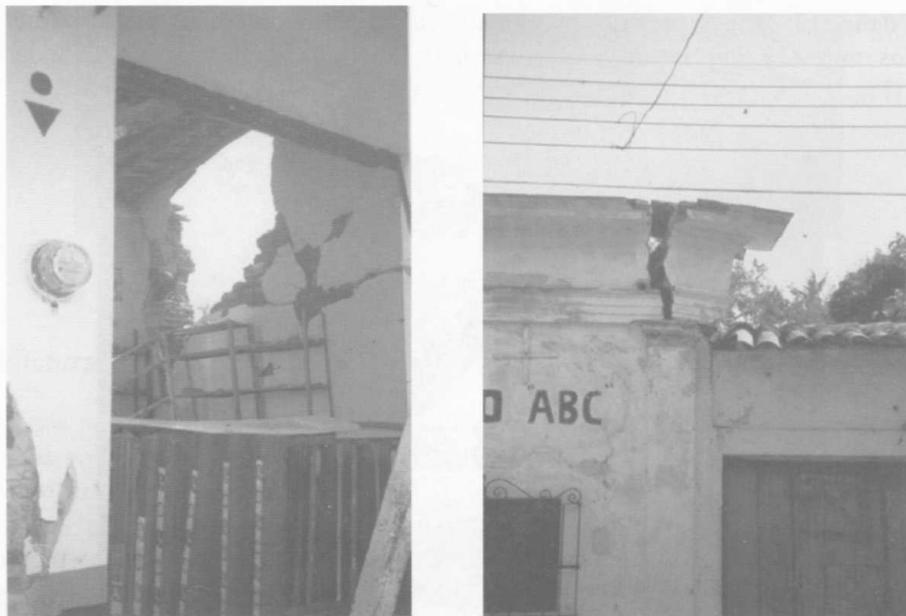
Otro tipo de daño observado en las construcciones, fue la caída parcial de los muros debido a la falta de liga entre el sistema de techo y los muros que lo soportan, así como la caída de los pretilas que normalmente adornan la fachada de las viviendas que al no contar con un anclaje adecuado y de masivos (pesado), al verse sometidos a movimientos de terreno se agrietan y caen (Fig. 7.36).

**Figura 7.36** Ejemplo de la caída parcial de muros y pretilas

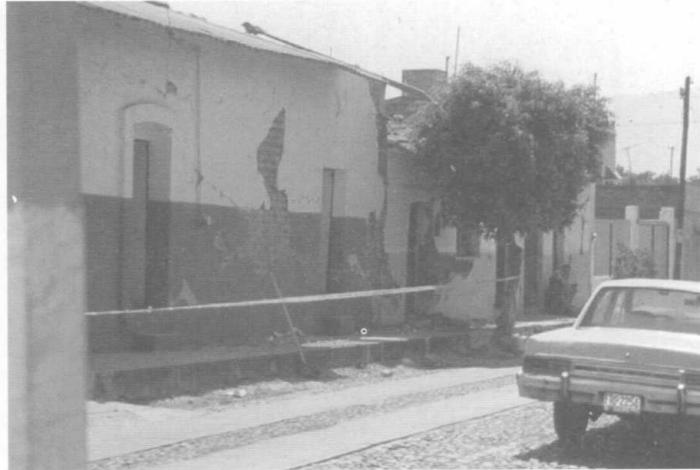
En muchas otras construcciones de este tipo de material, el daño observado consistió en la caída del recubrimiento de los muros de fachada, como se puede observar en la figura 7.37 y que no pone en peligro la estabilidad de las estructuras.

**Figura 7.37** Desprendimiento del acabado en fachadas

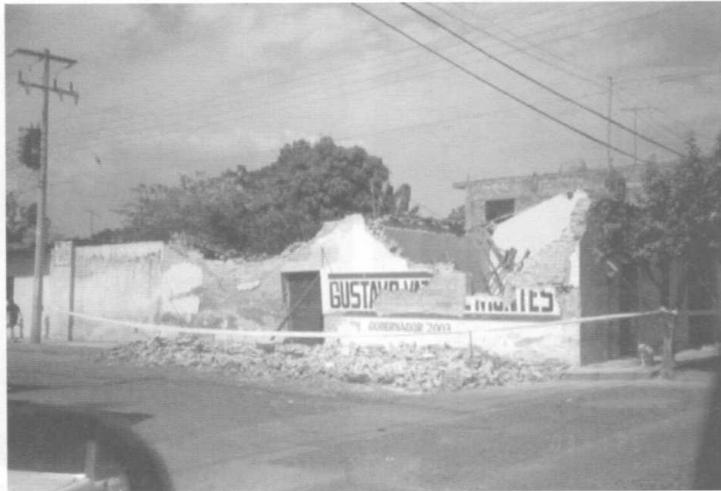
Por lo que respecta a las estructuras de mampostería simple, se observaron muy pocas, aunque es probable que el número de construcciones sea mayor y no se hayan detectado por la ausencia de daño. El daño detectado en este tipo de construcciones es principalmente la caída parcial de los muros y por la tanto el colapso del sistema de techo debido a la pérdida de sustentación (Fig. 7.38).

**Figura 7.38** Daño en construcción de mampostería sin confinar

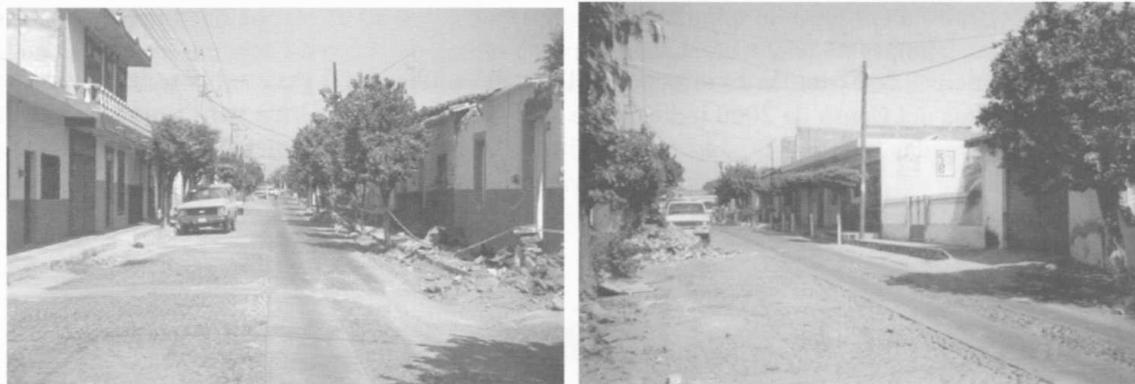
Por otro lado, las construcciones de mampostería confinada no presentaron daño (Fig. 7.39) tan sólo en algunos casos se presentaron ligeros desprendimientos de acabados. En la figura 7.39 y 7.40 se puede apreciar el contraste entre la ausencia de daño en las construcciones de mampostería confinada y las construcciones de adobe.

**Figura 7.39** Ausencia de daño en construcciones de mampostería confinada

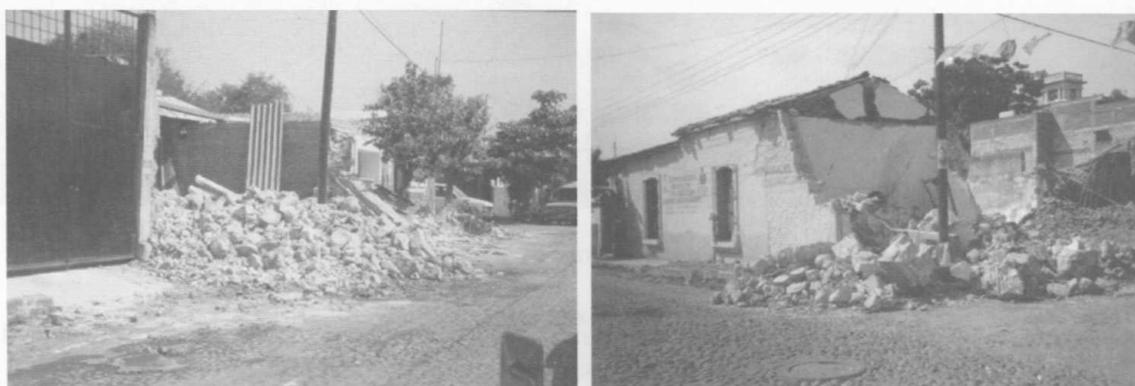
En algunos puntos de la localidad, se detectaron viviendas construidas con materiales mixtos, adobe y tabique rojo o adobe con piedra (conocida la mezcla limosna). En estas construcciones el daño observado fue similar al ocurrido en las viviendas de adobe, ya que existía una falta de liga entre los muros perimetrales por lo que el movimiento relativo entre ellos era totalmente independiente provocando también la caída de la techumbre (Fig. 7.41).

**Figura 7.41** Construcciones con materiales combinados y falla de los muros

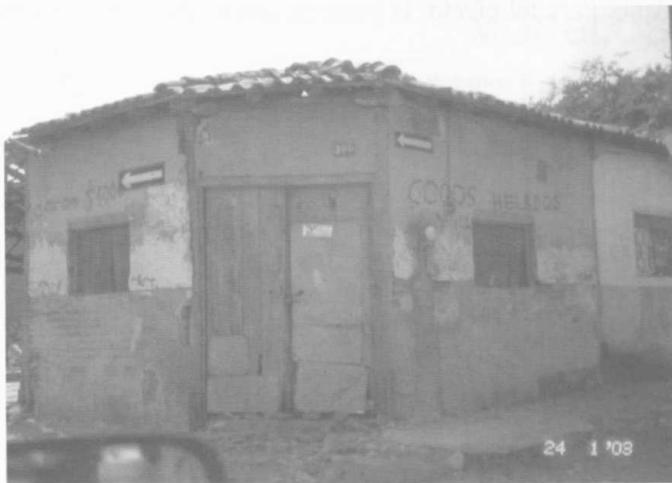
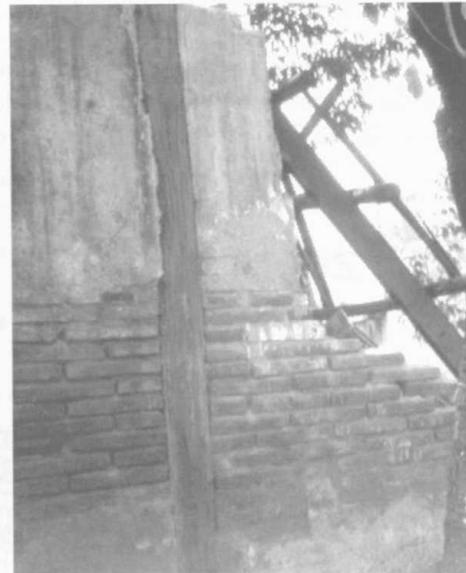
El daño observado en la vivienda de Tecomán fue similar al descrito en otras localidades. En la figura 7.44 se muestra un daño moderado en una vivienda de adobe en esquina, así como la caída de una barda donde también usaron postes (u "horcones") de madera como refuerzo.

**Figura 7.44** Daño en vivienda y bardas reforzadas con madera

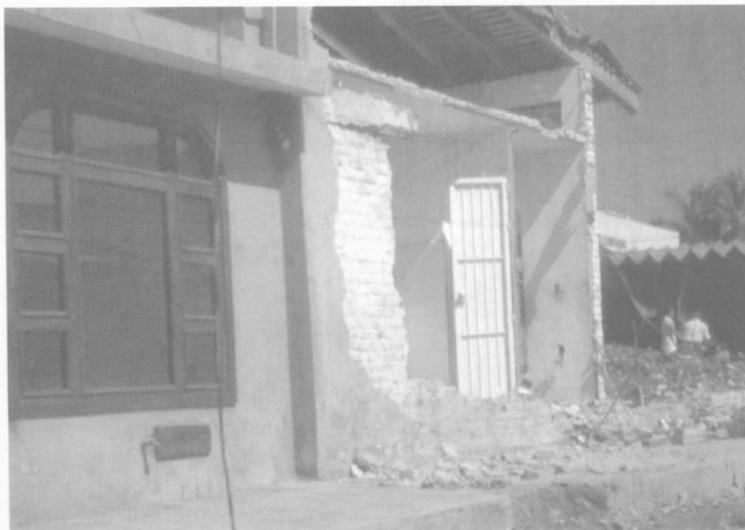
(a)

En la figura 7.45a se muestra la caída de un muro de mampostería y en la figura 7.46b se muestra el daño en una vivienda con escasa cuantía de muros en su primer nivel.

**Figura 7.45** Colapso de muro de mampostería y daño en otra edificación, Tecomán, Colima
