7.2.6 Villa de Álvarez

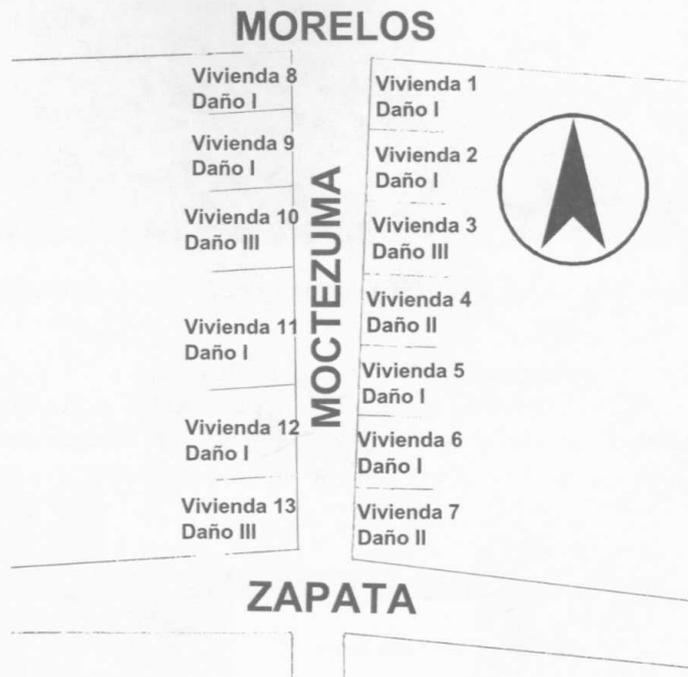
Figura 7.47 Ubicación y nivel de daño de las viviendas visitadas en Ixtlahuacan

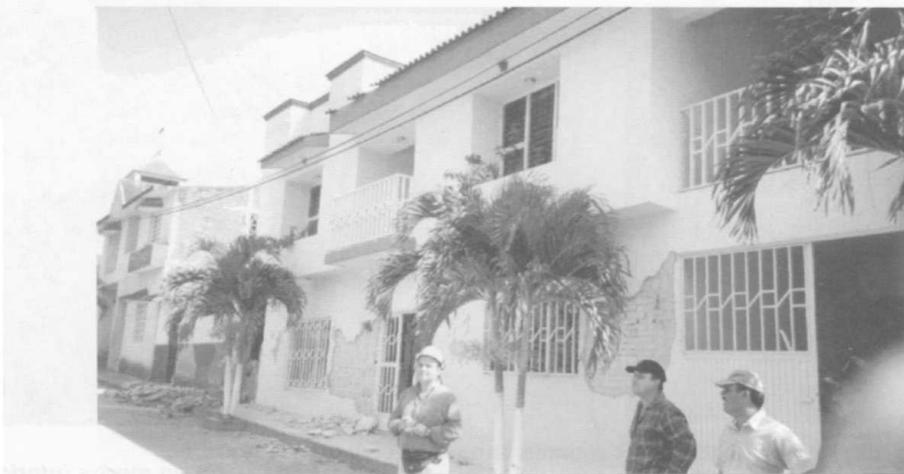
Con el fin de ejemplificar el daño en las viviendas visitadas, en la figura 7.48 se muestra la vivienda 11 con daño tipo II, la figura 7.49 muestra el interior de la misma.

Figura 7.48 Vivienda número 11 con nivel de daño tipo II

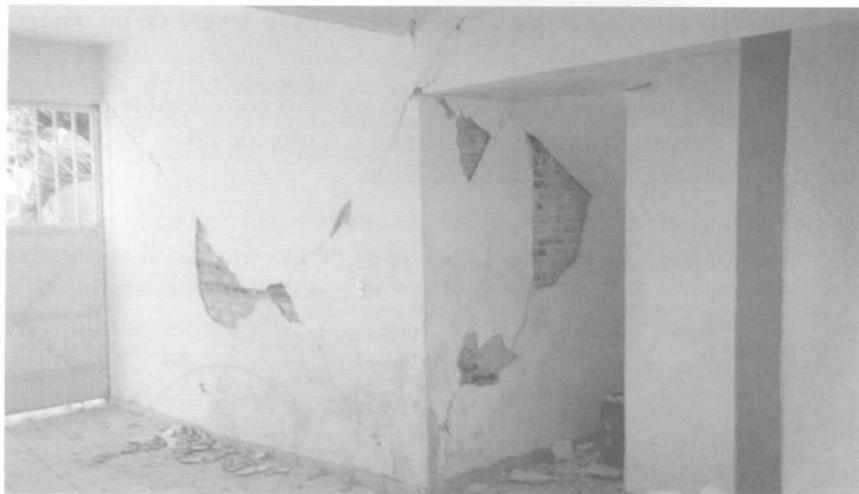
Figura 7.49 Muros dañados en el interior de la vivienda no. 11

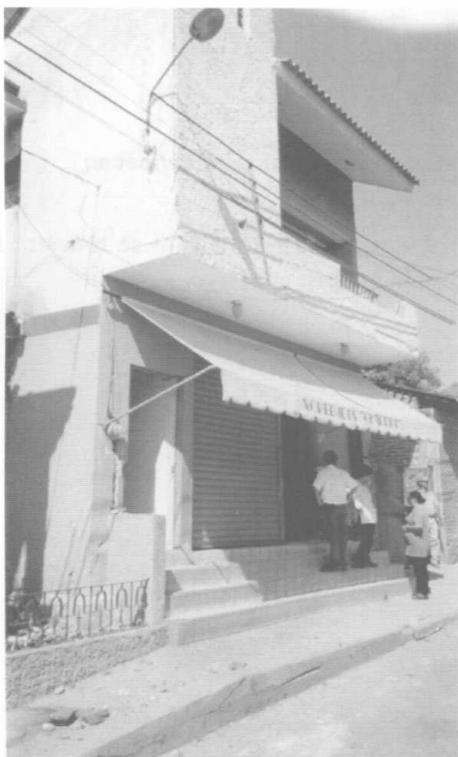
Una muestra de daño tipo III son las viviendas número 3, 10 y 13. Las figuras 7.50 y 7.51 muestran una vista exterior de la vivienda número 10 y el daño en los muros interiores de la misma; se trata de una construcción de muros de carga de mampostería deficientemente confinados. Se observa, en la figura 7.51 que gran parte del daño se debió, precisamente, a la falta de elementos confinantes.

Figura 7.50 Vista exterior de la vivienda 10

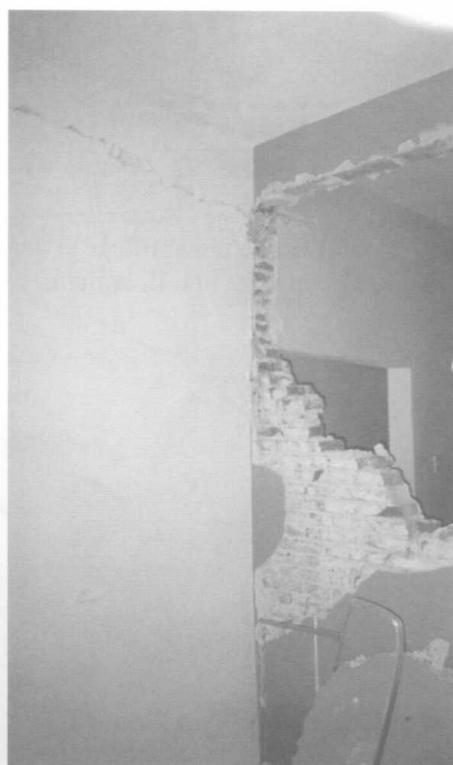
Figura 7.51 Daño en muros interiores de la vivienda 10

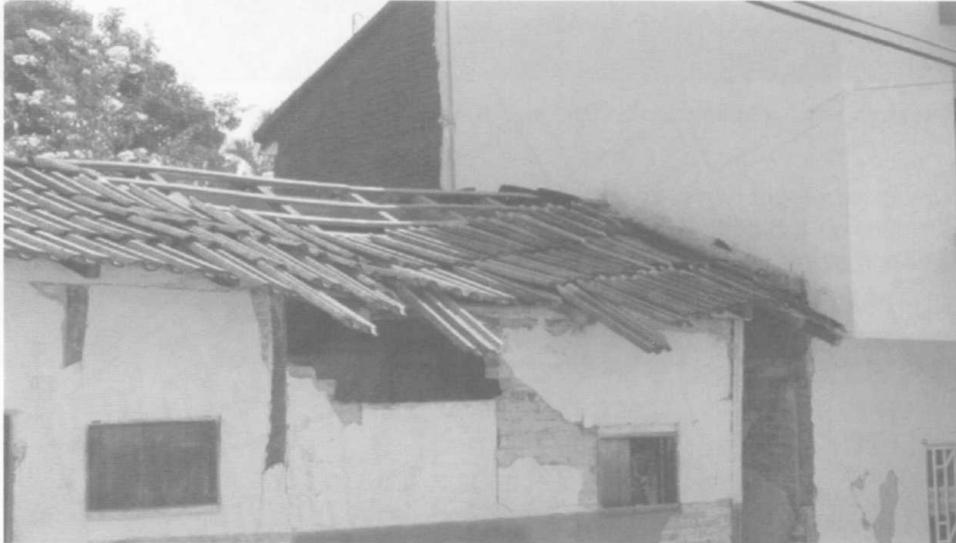
Las viviendas número 3 y 13, son viviendas de mampostería simple en las que se sustituyeron los elementos confinantes de concreto (daldas y castillos) por barrotes de madera. Las figuras 7.52 y 7.53 muestran ambas viviendas, es evidente, en los dos casos, el deficiente desempeño sísmico de la mampostería y es claro que los barrotes de madera no son suficientes como para sustituir a los elementos confinantes de concreto. En la vivienda número 3, se observa además, que la mala sujeción de las tejas provocó su movimiento y la caída de gran parte del techo.

Figura 7.52 Vivienda número 3 con daño tipo III

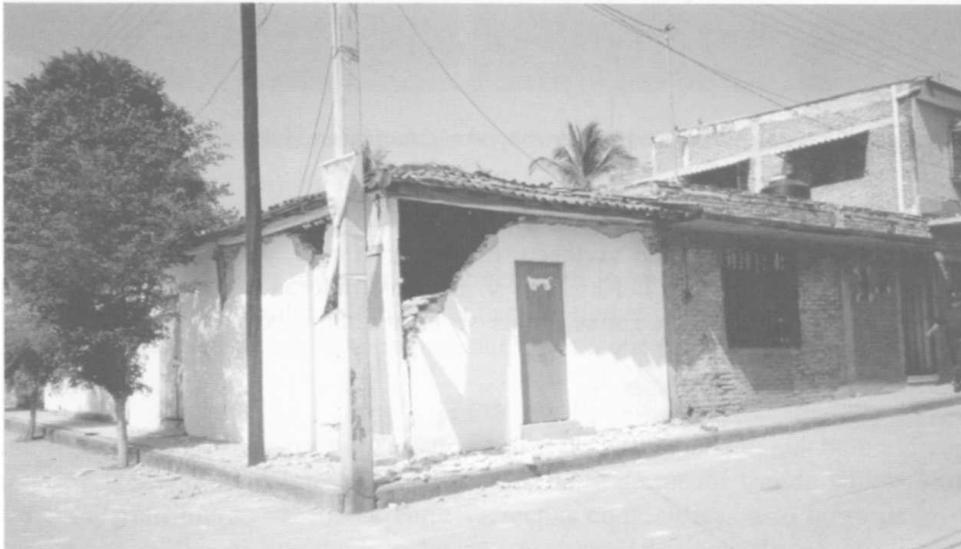
Figura 7.53 Vivienda número 13 con daño tipo III

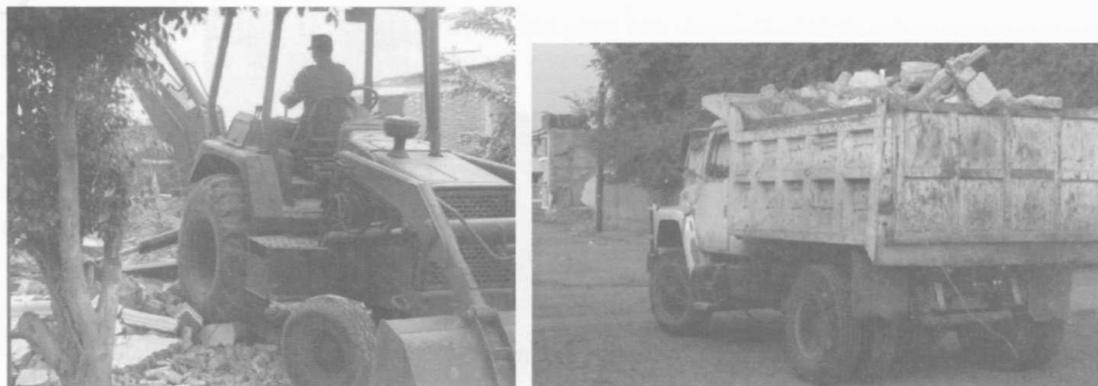
De las poblaciones visitadas en el estado de Colima esta es la zona en donde el daño tuvo mayor concentración e intensidad en vivienda, razón por la cual, para el día 25 de enero (4 días después del sismo) la maquinaria del ejército y de constructoras civiles ya habían demolido y retirado los escombros de amplias zonas donde se tuvo colapso o daños severos generalizados (Fig.7.55).

Figura 7.55 Demolición de vivienda severamente dañada o colapsada y retiro de escombros

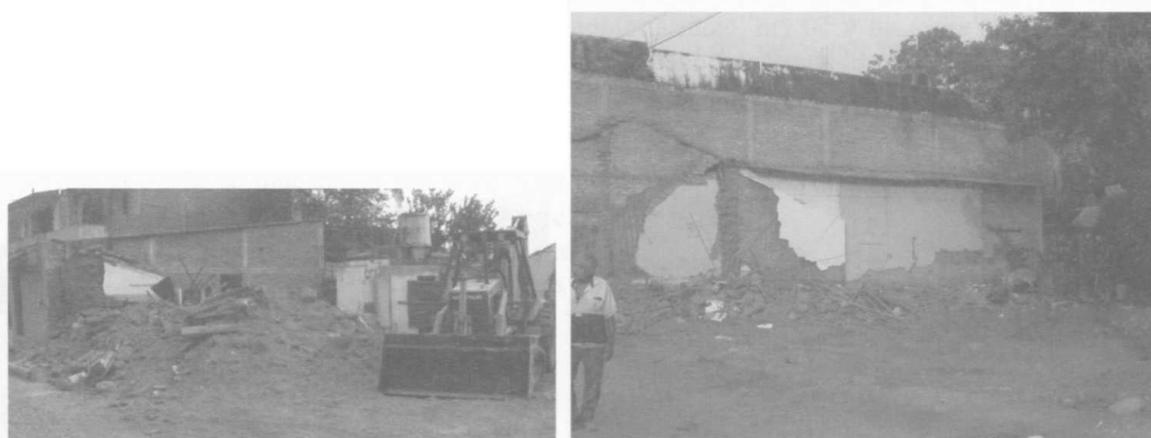
En la figura 7.56 se muestra un ejemplo de los amplios lotes que fueron dejados tras el retiro de escombros de decenas de viviendas dañadas. Presumiblemente se trataban de colapsos totales en vivienda de adobe, pero, en el probable caso de estructuras no colapsadas, no se pudo corroborar el nivel de daño para el cual pudieron haberlas considerado irreparables y procedido a su demolición.

Figura 7.56 Retiro de escombros de viviendas dejando predios vacíos, Villa de Álvarez, Col.

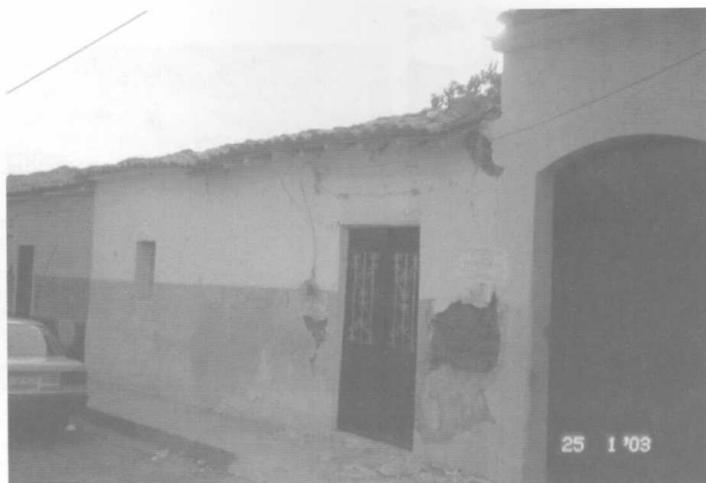
En la figura 7.57 se muestra la geometría típica de la vivienda de adobe en la zona urbana, con techo a dos aguas, principalmente de teja de arcilla, y de menor uso de lámina acanalada. Es común que compartan muros cabeceros entre viviendas consecutivas a lo largo de la cuadra. En dicha figura se ejemplifica el tipo de daño ligero con desprendimiento de recubrimiento y algunos agrietamientos verticales e inclinados.

Figura 7.57 Daño ligero en vivienda de adobe

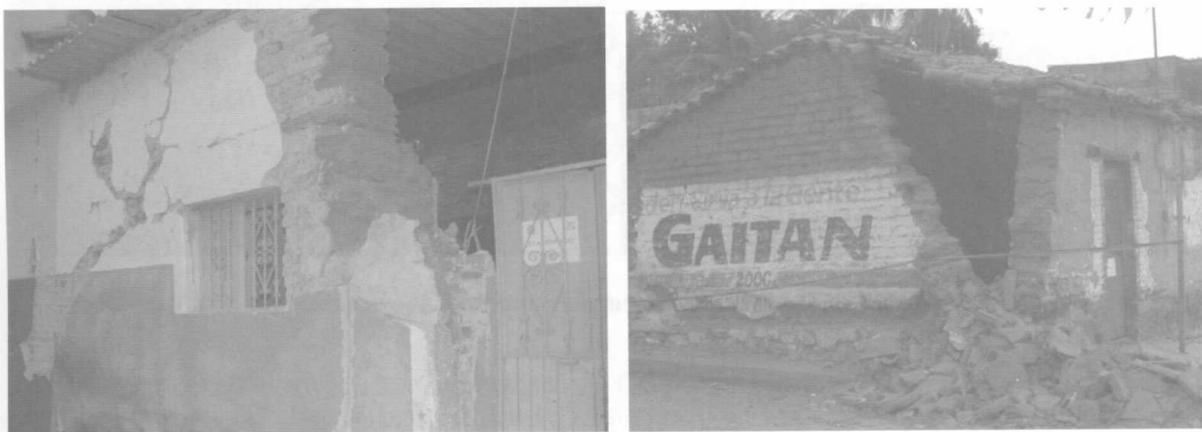
En la figura 7.58 se muestra el tipo de daño con colapso parcial en zonas vulnerables como dinteles de puertas y ventanas o el colapso de la esquina. El espesor de los muros de adobe observado oscila entre 40 y 50 cm. Nótese también la presencia de agrietamientos inclinados en segmentos de muro entre aberturas o entre el extremo de la vivienda y las aberturas. El agrietamiento inclinado en muros de adobe, así como las grietas verticales en las esquinas representaron los tipos principales de daños observados en estructuras de este material.

Figura 7.58 a) Daño severo con colapso parcial, b) Colapso de esquina en vivienda de adobe
