7.3 ESTADO DE JALISCO

7.3.1 Autlán de Navarro

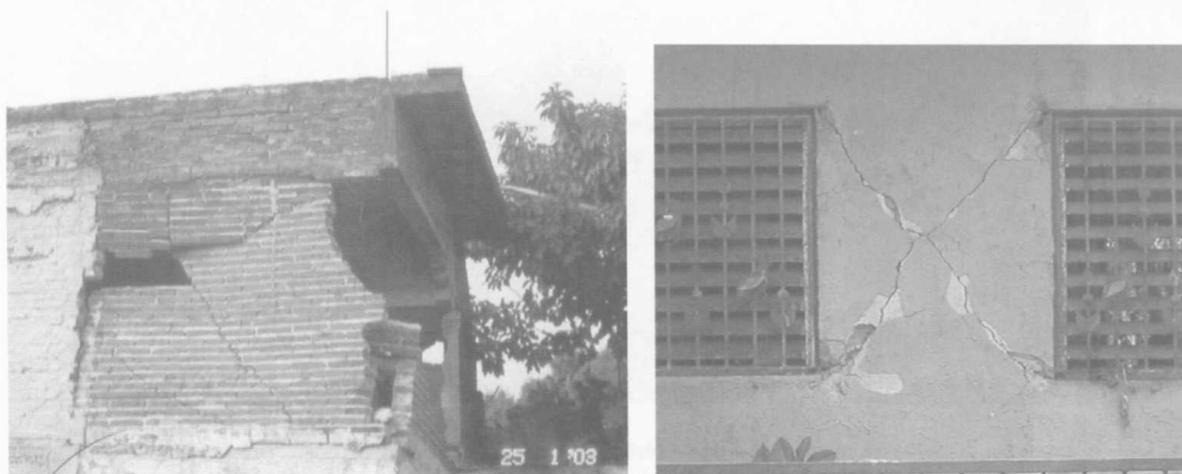
En la 7.59a se muestra el modo de falla de un muro de mampostería simple, iniciado por grietas inclinadas donde debido a la falta de elementos de refuerzo puede derivar en el colapso súbito simplemente por la caída o el volteo fuera del plano de los grandes fragmentos en que se divide el muro. En una falla como ésta, además de perder la resistencia a carga lateral se pierde el elemento resistente vertical por lo que el colapso total de la estructura sería inminente.

Figura 7.59 a) Daño en muro de mampostería simple; b) Agrietamiento en "X" en un segmento de muro entre ventanas, Villa de Álvarez, Col.

En la 7.59b se muestra el daño representativo de segmentos de muro entre aberturas. La acción del sismo en una dirección genera el agrietamiento inclinado hacia un lado, y al cambiar a la dirección contraria, se produce la grieta en la otra dirección conformando el patrón de grietas en

"X". Debido a la distribución interna de los esfuerzos en el elemento, las grietas inclinadas siguen aproximadamente las diagonales del muro buscando las esquinas de la abertura, lugar en donde se concentra el daño.

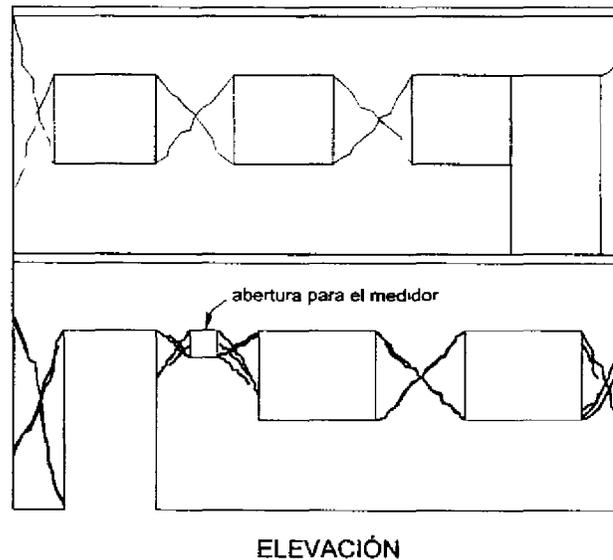
En la figura 7.60 se muestran más ejemplos del daño en mampostería simple. Las fachadas típicas observadas poseen aberturas para puertas, ventanas, y en algunos casos unas pequeñas aberturas para el medidor del suministro eléctrico. Se observó que incluso pequeñas aberturas para el medidor o ventilas debilitó el segmento de muro en la que se ubica, generando una trayectoria débil por donde se extendió el agrietamiento (Fig. 7.61).

Figura 7.60 Geometría y patrón típico del agrietamiento en muros de fachada con aberturas

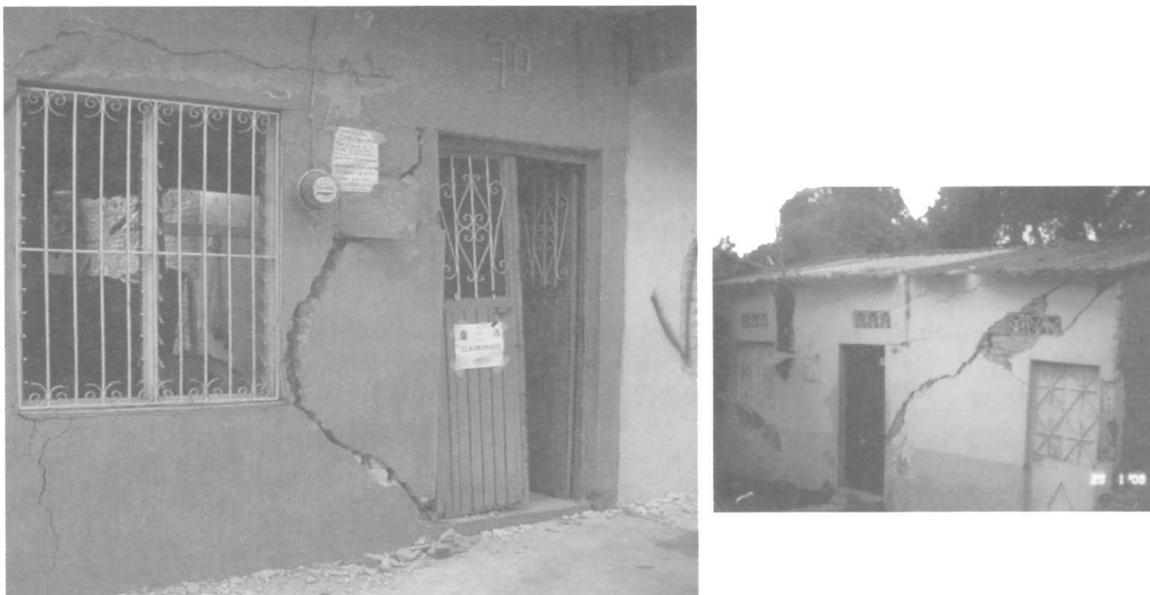
Las estructuras de las figuras 7.61 y 7.62 fueron casos severos de daños observados en la zona marcada en el mapa de la figura 7.54 anterior, en donde se identificaron problemas muy particulares en el terreno de cimentación (ver Cap. 5). Fuera de esta zona, los daños a mampostería simple fueron moderados, caracterizados por grietas inclinadas de pequeño grosor en muros.

Figura 7.61 Viviendas de mampostería no reforzada, Villa de Álvarez, Col.

Este caso es representativo del daño en este tipo de vivienda, aunque el daño severo mostrado en las fotos se registró en la zona marcada en el mapa de la figura 7.54, fuera de ella se detectaron algunos casos con agrietamientos con la misma distribución, pero con mucho menor espesor de grietas.

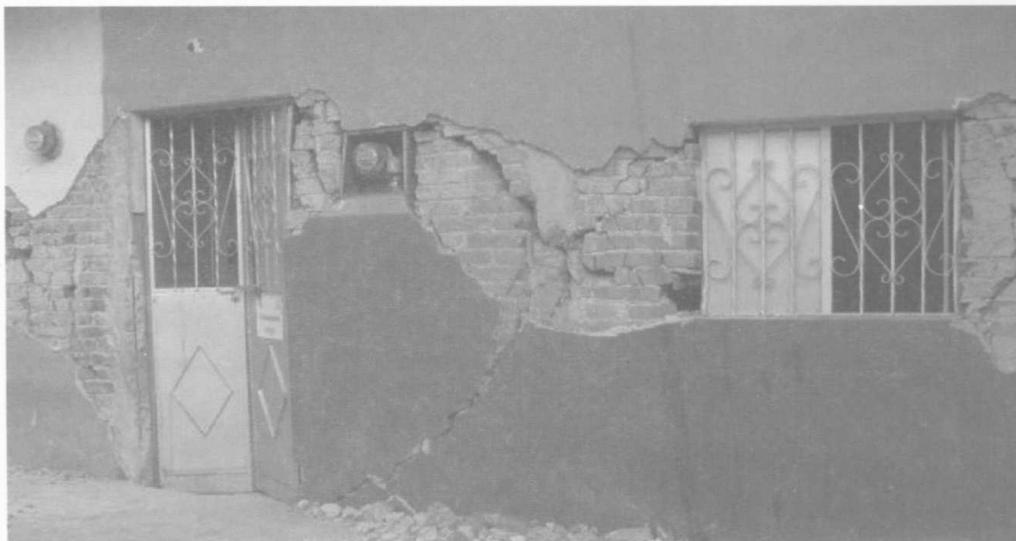
En múltiples casos observados los muros con aberturas, como los de fachada, sí poseen castillos pero no en los lugares adecuados. En la figura 7.62 se presenta un ejemplo de una vivienda con castillos y dadas de confinamiento; aunque la separación entre castillos cumpliera con las especificaciones reglamentarias, no se colocaron estos elementos en el perímetro de las aberturas en el muro de fachada. El castillo colocado en el centro del segmento de muro no proporcionó confinamiento a éste, resultando el comportamiento de esta fachada como el de un muro de mampostería simple. Nótese además la presencia del hueco para el medidor eléctrico.

Figura 7.62 Daño severo representativo de vivienda de mampostería de tabique (el castillo está al centro del muro y no en sus bordes), Villa de Álvarez, Col.

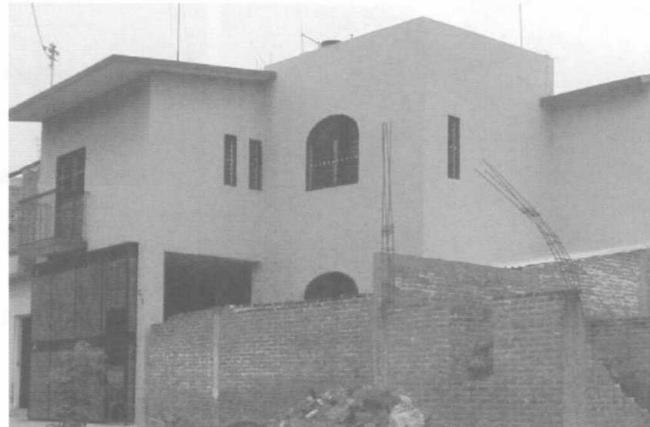
En la figura 7.63 se presenta, a modo de ejemplo, el contraste entre una construcción que sufrió colapsos parciales y una vivienda de mampostería confinada intacta, como fue la mayoría de las viviendas del municipio.

Figura 7.63 Junto a una construcción con daño, una vivienda intacta

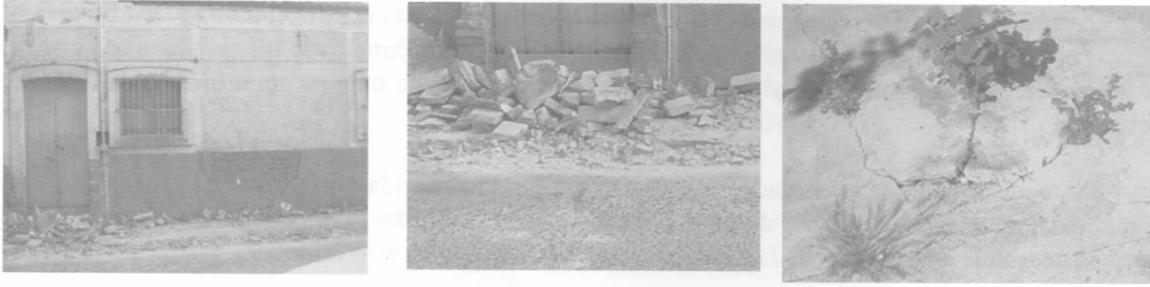
Durante la visita no se observó daño severo, tal como agrietamiento o separación de muros en las esquinas de las viviendas, construidas a base de muros de adobe y de mampostería simple de barro recocida (Fig. 7.65). La mayoría de las viviendas con daño severo, presentaron colapso parcial o total de muros y techos, también se apreció agrietamiento previo al sismo de Tecomán, así como un gran deterioro por falta de mantenimiento, a tal grado que en algunos muros habían crecido algunas hierbas (Fig. 7.66).

Figura 7.65 *Caída de teja en la periferia del sistema de techo, agrietamiento de muros y pedida de recubrimiento en construcciones relativamente antiguas sin mantenimiento*

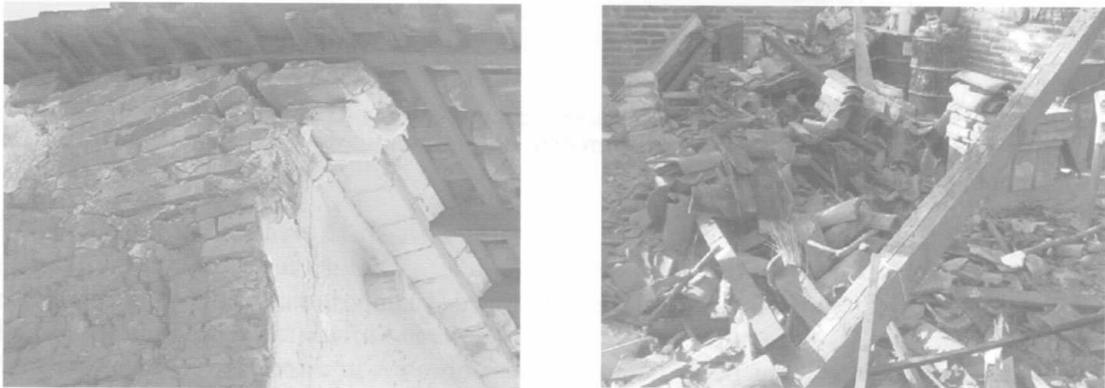
Se pudo observar que el movimiento del sismo provocó el corrimiento de los rollizos de madera que soportaban el sistema de techo a base de tejas de barro o de bóveda catalana. Incluso, en varios casos, provocó, el colapso total de la techumbre y el desprendimiento de las esquinas y elementos de apoyo de los rollizos (Fig. 7.67).

Figura 7.66 *Corrimiento de los rollizos de madera que soportaban el sistema de techo y colapso total de la techumbre*

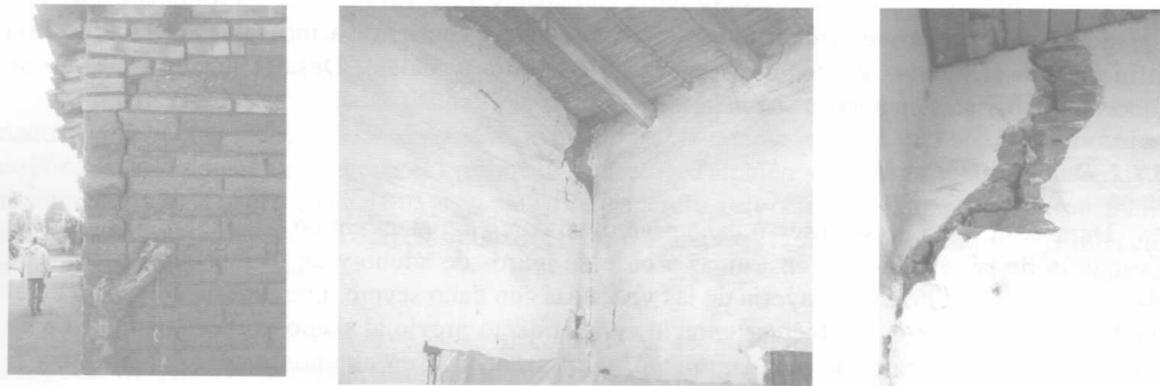
Figura 7.67 *Agrietamiento vertical en esquinas de muros de mampostería por ausencia de elementos que los ligan a muros transversales*

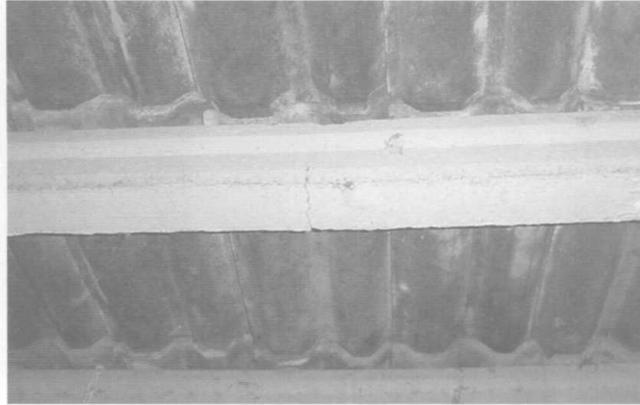
En una de las viviendas visitadas el sistema de techo estaba resuelto a base tejas de barro sobre de viguetas prefabricadas de concreto reforzado, algunas de las cuales presentaban grietas por flexión al centro del claro. Sin embargo, no se pudo precisar si se deben a la carga que transmite el sistema de techo o bien a un daño sufrido durante su colocación (Fig. 7.68).

Figura 7.68 *Agrietamiento por flexión en viguetas de concreto reforzado que soportan la tejas de barro*
