### 7.3.3 El Grullo

### 7.3.3.2 Daños observados

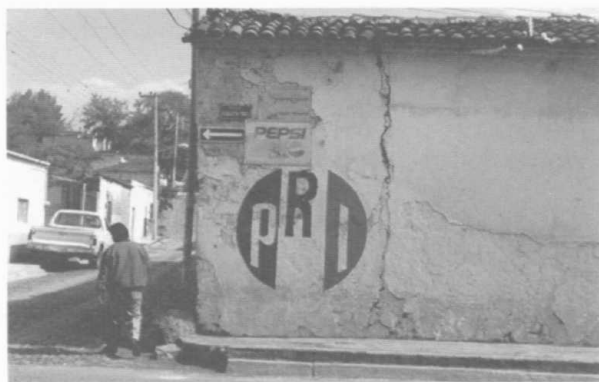
**Figura 7.69** Agrietamiento de muros por asentamientos del terreno (asentamiento diferencial)

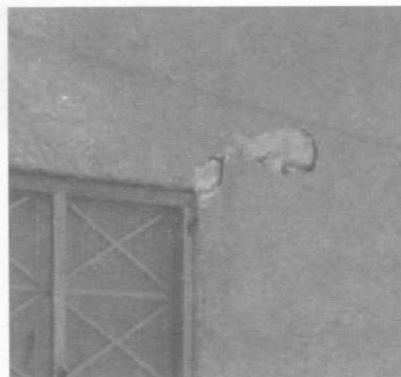
**Figura 7.70** Desprendimiento del recubrimiento o enjarre en muros de adobe

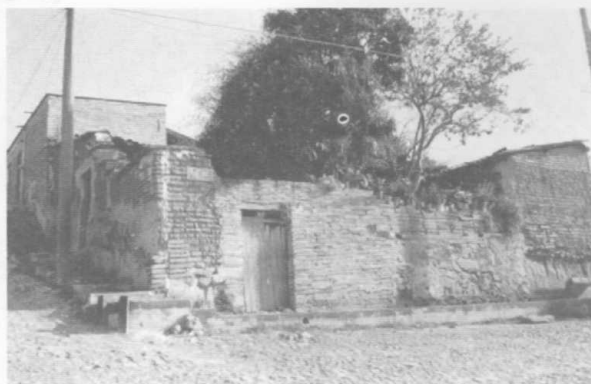
En la zona existe la tendencia al uso de mampostería de piezas de arcilla recocida confinada y sistemas de piso-techo a base de bóvedas catalanas. También, como en otros municipios cercanos a éste se tiene la mala practica constructiva de construir pisos superiores sobre muros de adobe o mampostería simple (sin refuerzo o confinamiento alguno) (Figs. 7.71 y 7.72).

**Figura 7.71** Muros de adobe, piezas de arcilla recocida, piedras o una combinación de estas

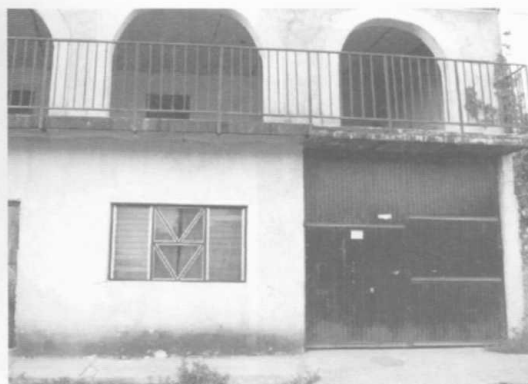
**Figura 7.72** Tendencia a construir sobre muros de carga de adobe o mampostería simple (no confinada ni reforzada)

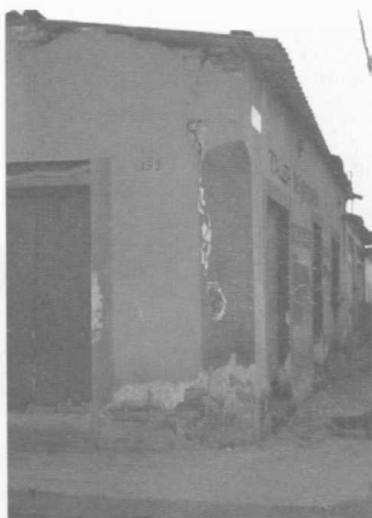
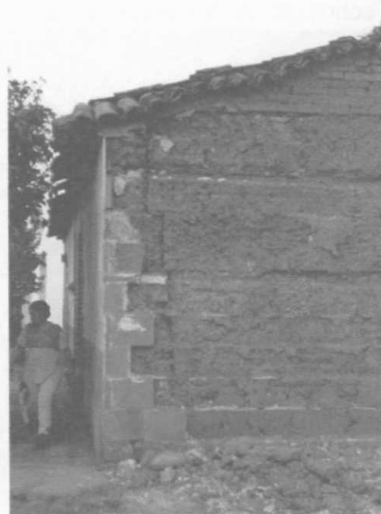
Durante la visita se apreciaron daños en varias viviendas de mampostería simple de arcilla recocida simple y adobe. Se observaron agrietamientos verticales en las esquinas y caída de tejas (Fig. 7.73)

**Figura 7.73** Agrietamiento de vertical en muros de esquina

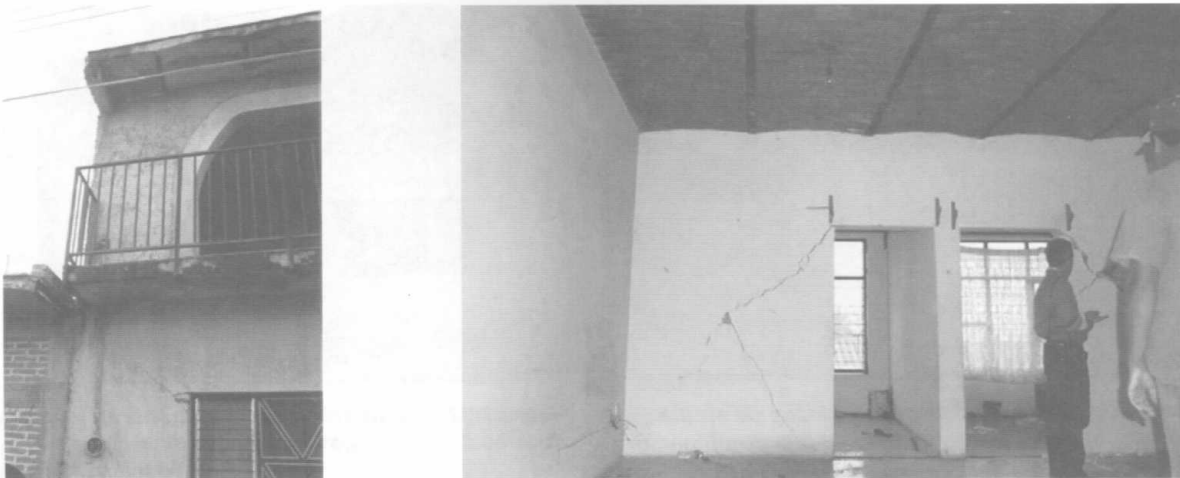
También, resultaron dañadas seriamente las construcciones de dos pisos de mampostería simple y aquellas donde se construyó con mampostería confinada con elementos de concreto reforzado pero sobre un primer nivel con muros de adobe sin refuerzo (Fig. 7.74).

**Figura 7.74** Agrietamiento en mampostería confinada con elementos de concreto reforzado de segundos niveles sobre un primer nivel con muros de adobe sin refuerzo

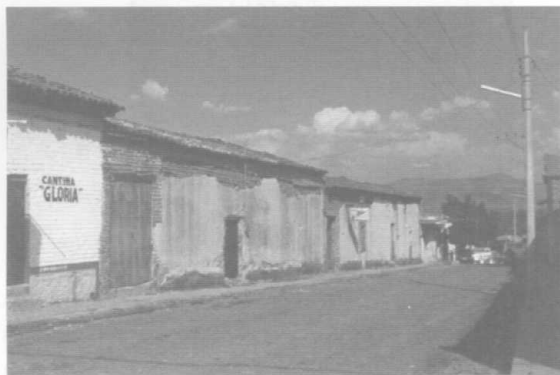
**Figura 7.75** Las viviendas están resueltas principalmente con adobe y mampostería simple (no reforzada) con recubrimiento de mortero (enjarre)

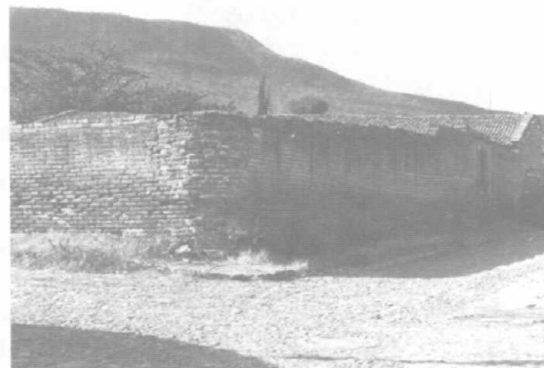
**Figura 7.76** Tendencia a construir bardas de gran longitud de mampostería simple (sin refuerzo de elementos para resistir momento fuera del plano)

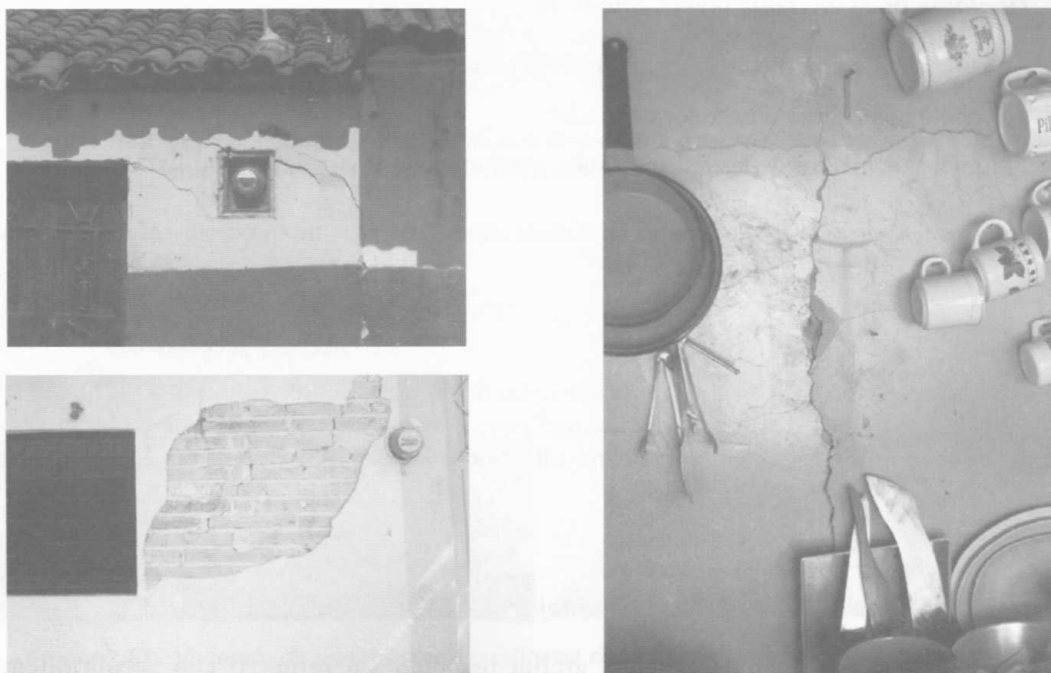
A causa de la falta de confinamiento se presentó agrietamiento diagonal en muros y en las esquinas de las aberturas (puertas y ventanas) (Fig. 7.77).

Figura 7.77 Agrietamiento diagonal de muros

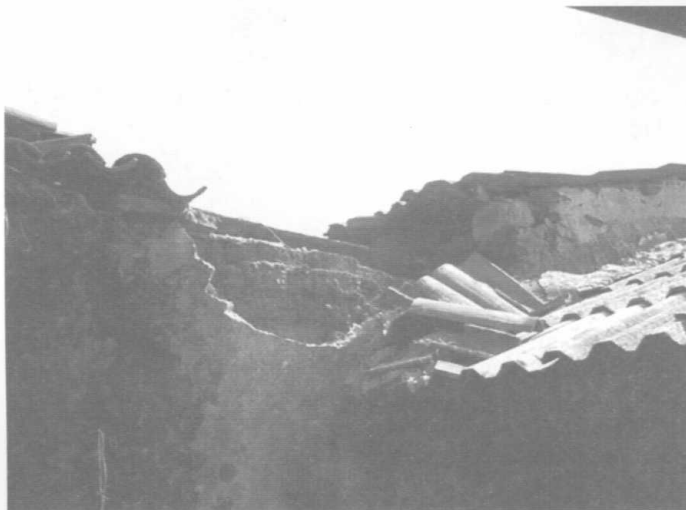
También, hubo colapsos parciales de sistemas de techo por pérdida de apoyo de los elementos de soporte (Fig. 7.78). Así como, agrietamiento vertical en muros cabeceros (Fig. 7.79). Ambos tipos de daños están relacionados con el trabajo independiente de los muros y su nula resistencia a momento fuera de su plano.

**Figura 7.78** Colapso de sistema de techo por pérdida de apoyo

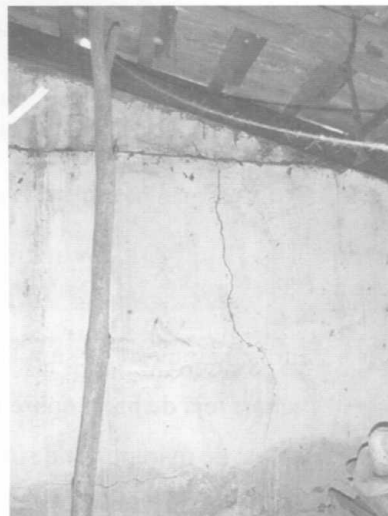
**Figura 7.79** Agrietamiento vertical en muros cabeceros

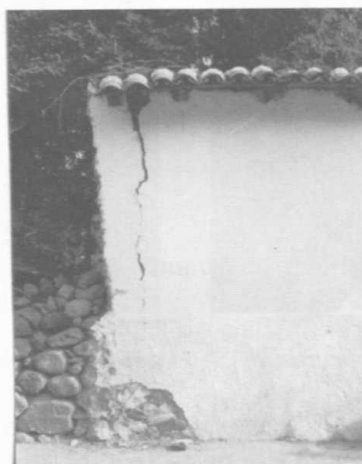
Agrietamiento diagonal severo en algunos muros de adobe y mampostería simple y caída de bardas de adobe y/o con mampostería de piedra (Fig. 7.80).

**Figura 7.80** Agrietamiento vertical en muros de esquina y su consecuente separación de muros en vivienda con muros de adobe y piedra

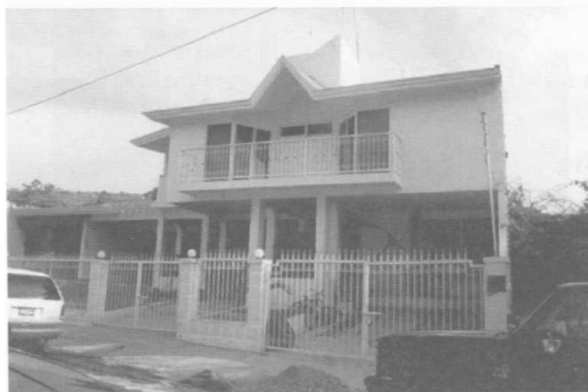
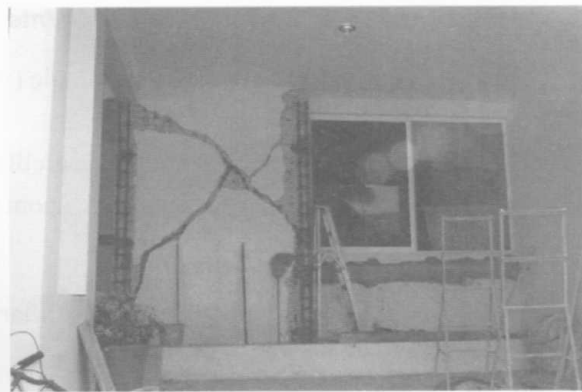
Durante al visita se observo daño en dos viviendas de dos niveles construidas recientemente, ambas presentaron agrietamiento severo en muros, castillos y dalas. La causa principal del daño fue la escasa cantidad de muros en la planta baja lo que derivó en un sistema de piso débil (Figs. 7.81 a 7.85).

**Figura 7.81** Vivienda de mampostería confinada con escasa cuantía de muros en planta baja (piso blando), en reparación con elementos de concreto (castillos y dalas)
