7.3.13 Zapotitlán de Badillo

7.3.13.3 Tetapán

7.4 ESTADO DE MICHOACÁN DE OCAMPO

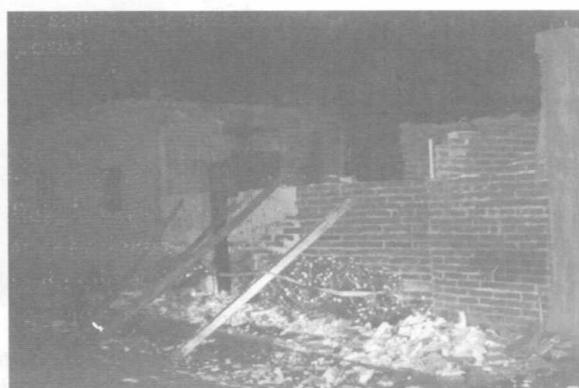
Caída de bardas de mampostería simple, debido a que no contaban con elementos resistentes fuera de su plano (Fig. 7.99).

Figura 7.99 *Caída de bardas de mampostería simple*

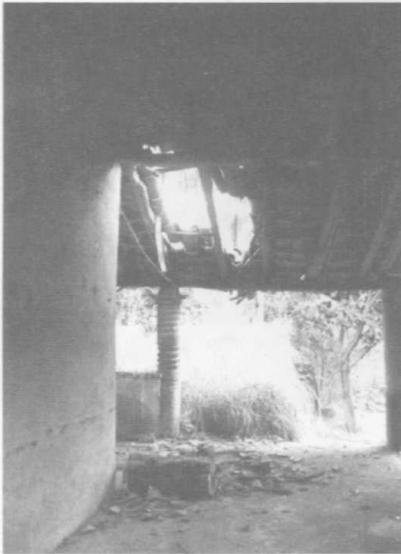
Caída parcial y total de sistemas de techo resueltos a base de teja sobre rollizos de madera principalmente por la pérdida de apoyo de estos últimos (Fig. 7.100).

Figura 7.100 Pérdida de apoyo de las vigas de madera que soportan el sistema de techo a base de teja

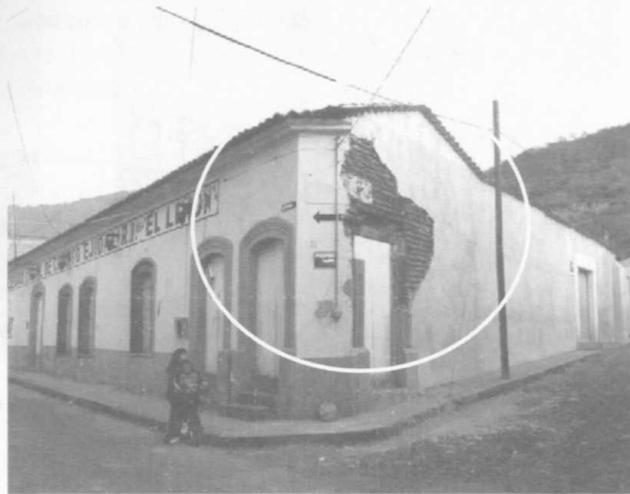
Agrietamiento de esquinas y pérdida de recubrimiento en algunos muros de mampostería simple (Fig. 7.101).

Figura 7. 101 Agrietamiento de muros de mampostería simple y caída de recubrimiento

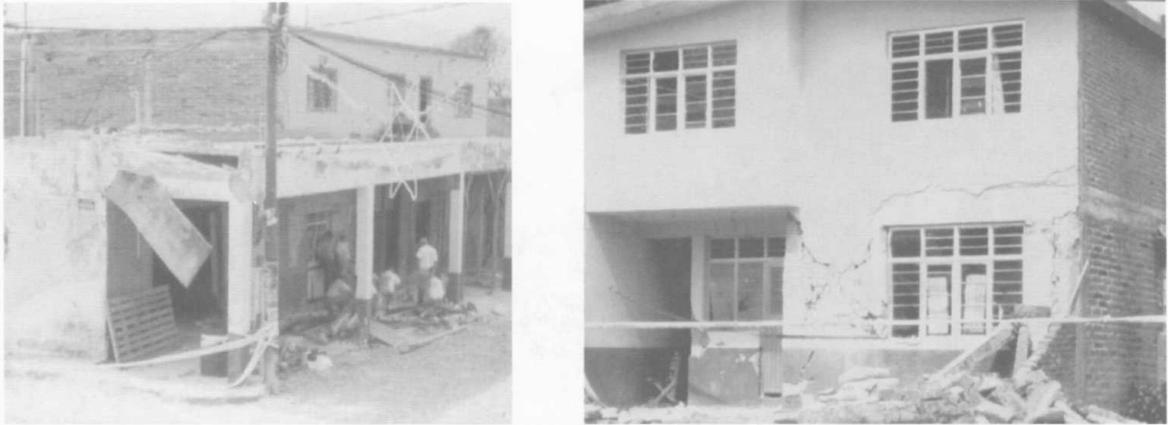
Agrietamiento diagonal en el primer nivel de viviendas de dos niveles (Fig. 7.102). Este tipo de daño estuvo asociado al deficiente confinamiento de la mampostería y a la escasa cuantía de muros para resistir fuerzas laterales (piso débil).

Figura 7.102 *Agrietamiento diagonal en muros de primer nivel (piso débil)*

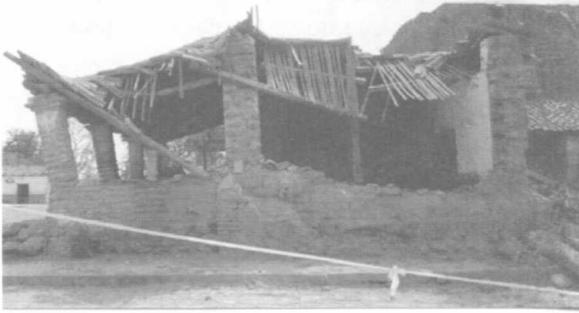
Colapso total y parcial de muros de vivienda de adobe y consecuentemente el colapso parcial y total de los sistemas de techos (Figs. 7.105 y 7.107).

Figura 7.105 Colapso de muros y techos

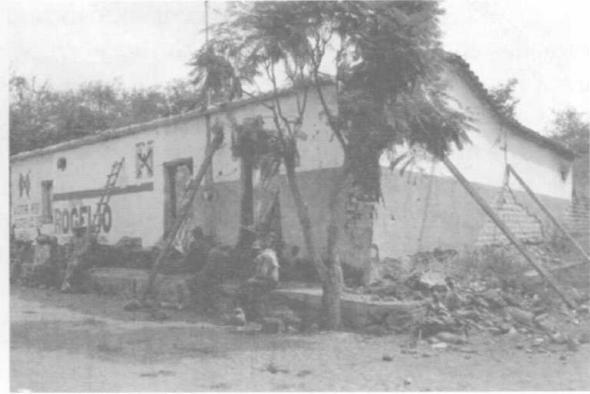
Figura 7.106 Agrietamiento vertical en la intersección muros e inclinación de estos respecto a su eje vertical

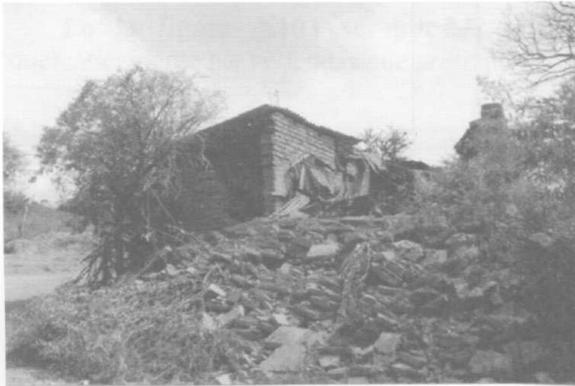
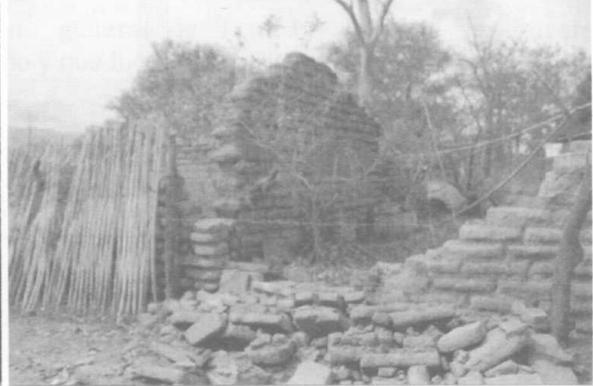
Figura 7.107 Colapso total y parcial de viviendas de adobe y teja de barro

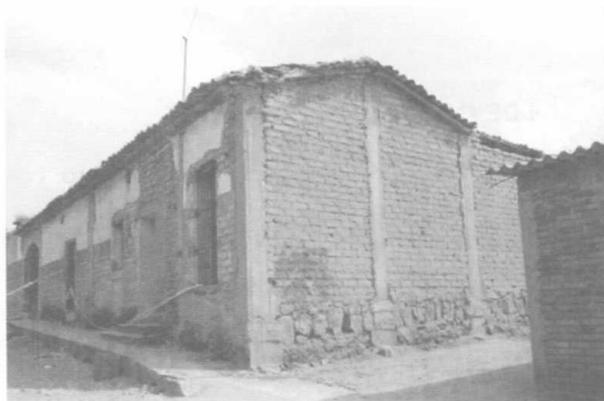
En contraste, durante el recorrido se observó que una de vivienda reforzada con elementos verticales de concreto reforzado (castillos) sufrió agrietamiento pero no se volcaron los muros (Fig. 7.108).

Figura 7.108 Vivienda de muros de adobe reforzados con elementos de concreto reforzado (castillos) sin daño

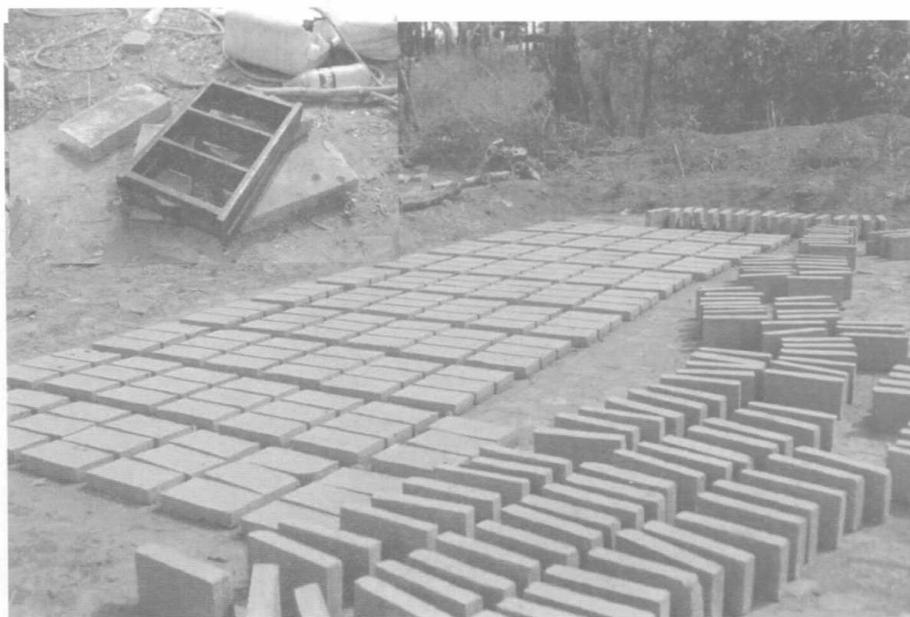
Finalmente, cabe destacar que a los 9 días de haber ocurrido el sismo que afecto la localidad de Tetapán, los trabajos de reparación y reconstrucción por parte de los moradores estaban en la etapa de elaboración de las piezas de barro (listones y tabiques) (Fig. 7.109). Se pudo constatar que los moradores no cuentan con apoyo técnico para la reconstrucción o reparación de sus viviendas.

Figura 7.109 Elaboración de piezas de arcilla de 14 cm x 5 cm x 27 cm (ancho, alto, largo)
