7.5 DISCUSIÓN DE LA VULNERABILIDAD DE LA VIVIENDA

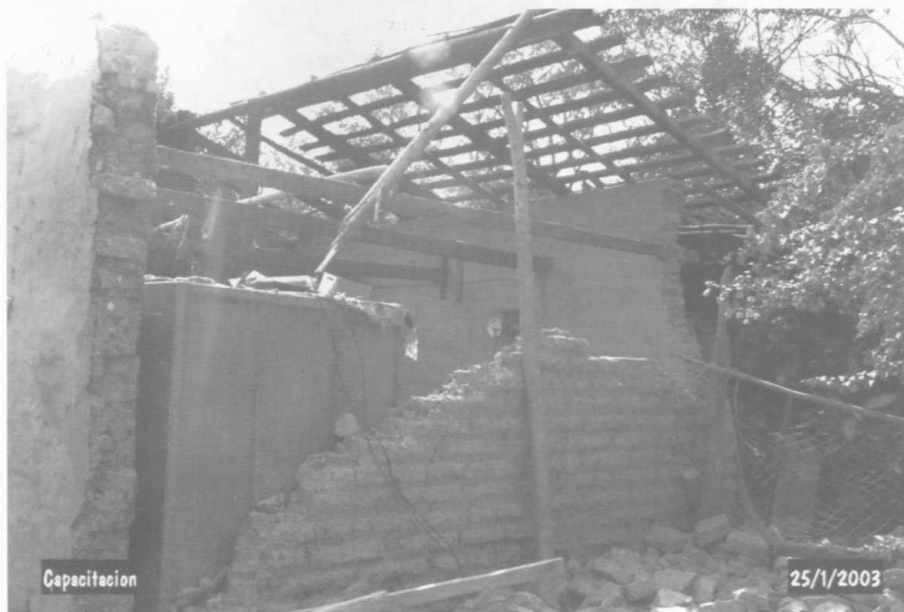
Figura 7.111 Colapso parcial de una vivienda de adobe en el estado de Michoacán (foto: Dirección Estatal de Protección Civil del estado de Michoacán)

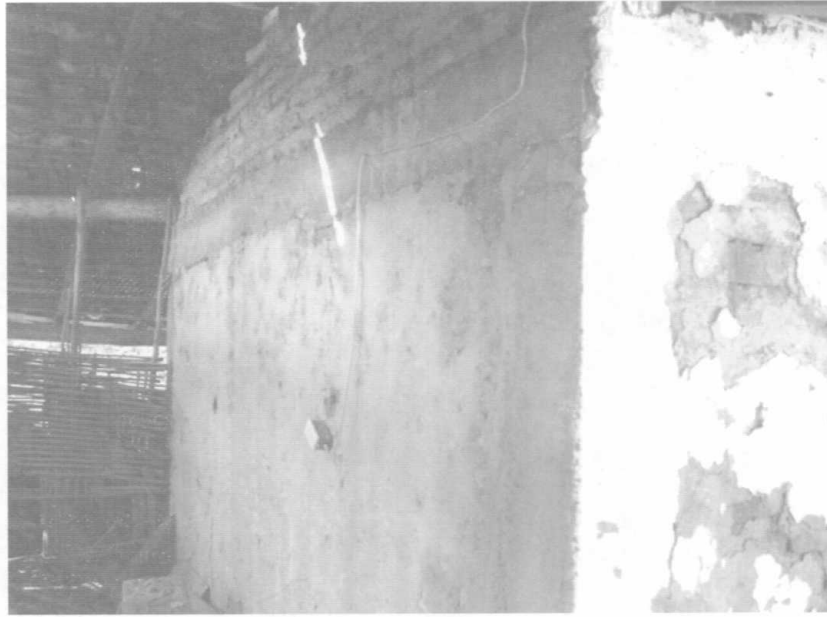
Figura 7.112 Muro de adobe rehabilitado con dalas y castillo

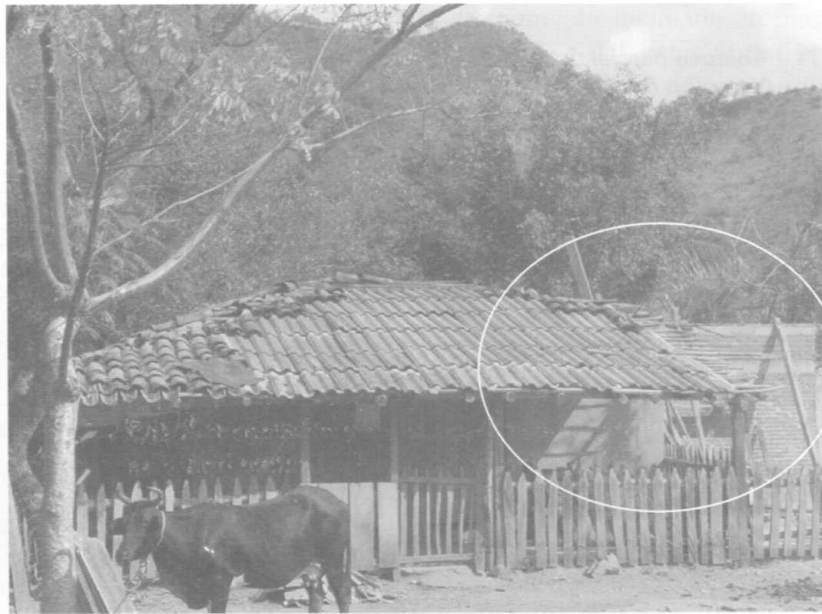
Figura 7.113 Vivienda de adobe rehabilitada con dalas y castillos

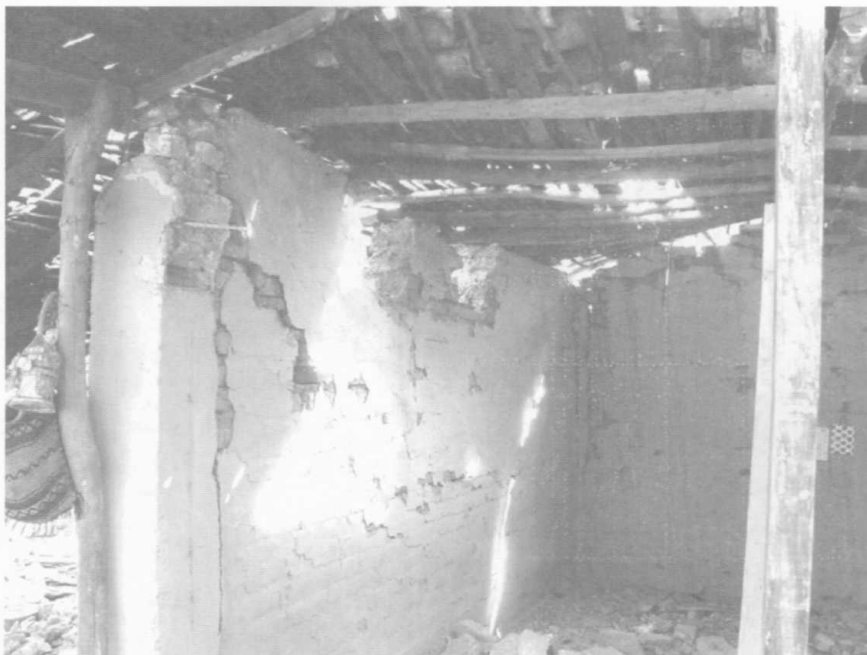
El poblado de Huizontla, también fue afectado por el gran sismo de Michoacán de 1985. Al respecto, hubo evidencia de la aplicación de un sistema para rehabilitar vivienda de adobe, que fue el adicionar dalas y castillos que confinaran los muros de adobe, con el fin de que todos ellos resistieran las fuerzas sísmicas de manera conjunta. En la figura 7.112 se muestra un muro rehabilitado con este sistema y en la figura 7.113 una vivienda, rehabilitada con el sistema en cuestión, que se comportó adecuadamente. Sin embargo, también se encontraron viviendas rehabilitadas con dalas y castillos que tuvieron mal desempeño, la causa, un una mala aplicación del sistema. Por ejemplo, no se colocó la dala de cerramiento en la parte superior de los muros, o bien hubo una liga deficiente entre la dala de cerramiento y los castillo; en ambos casos hubo daño severo en las viviendas (Figs. 7.114 y 7.115).

Figura 7.114 Daño severo en una vivienda de adobe debido a la falta de una dala de cerramiento

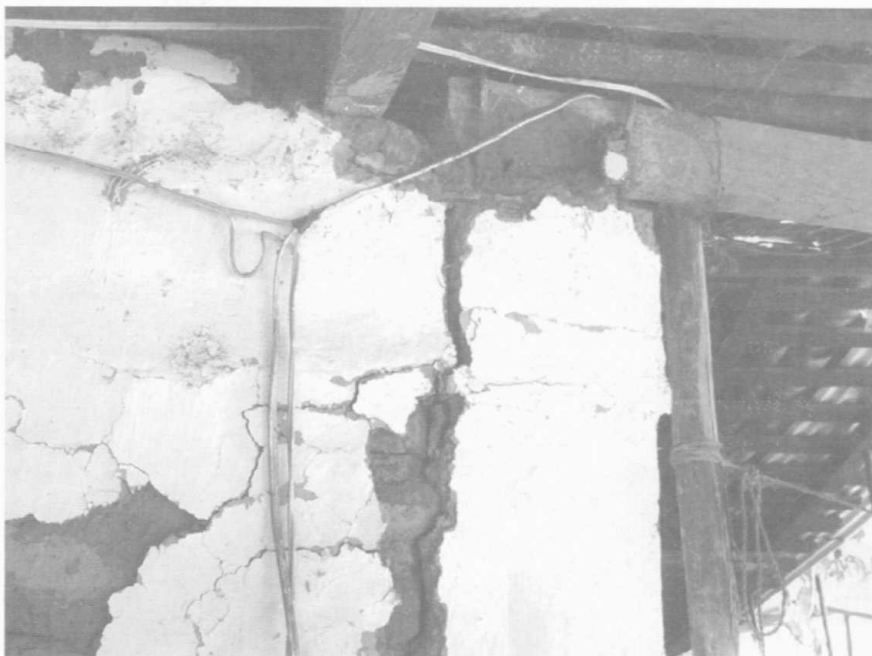
Figura 7.115 Daño en un muro de adobe a causa de una mala liga del castillo y la dala de cerramiento

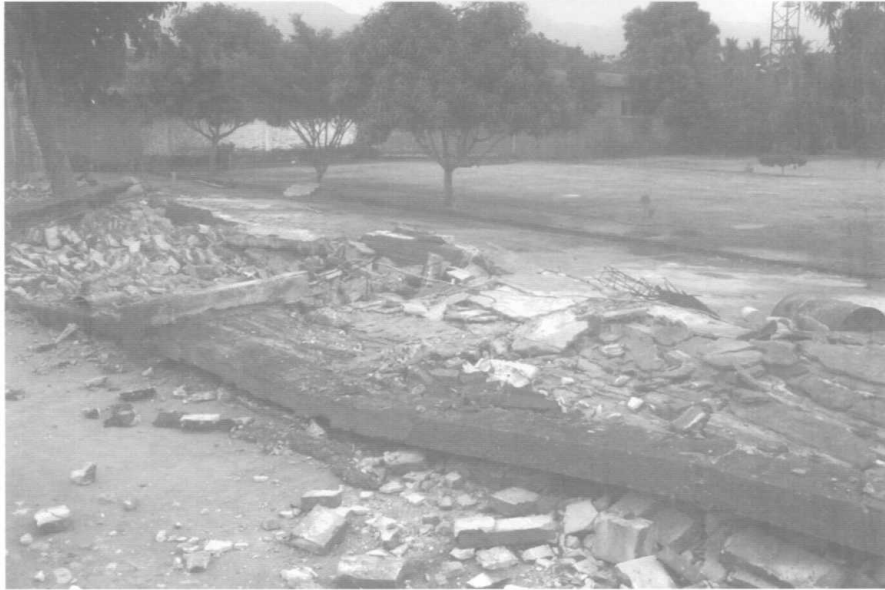
En la región, también se observó la caída de bardas de mampostería; si bien contaban con elementos de concreto (castillos), el anclaje del refuerzo longitudinal en el cimiento no era adecuado o simplemente la cuantía de refuerzo era muy baja (Fig. 7.116).

Figura 7.116 Bardas de mampostería con defectos en el refuerzo

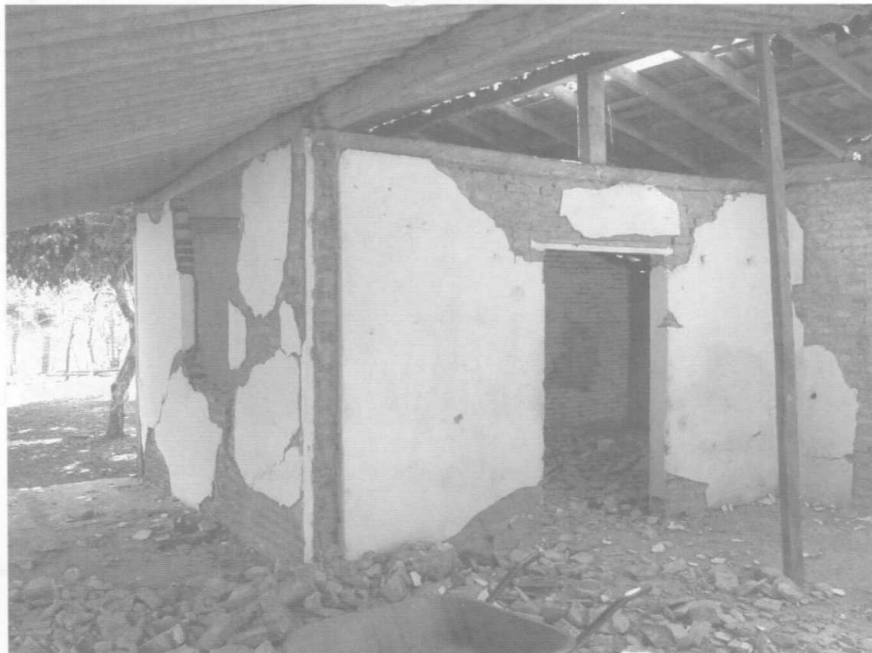
Otro tipo de construcción que resultó sumamente dañada fue la vivienda de mampostería simple. Un ejemplo son las viviendas construidas con mampostería de piezas de barro sin elementos confinantes (dadas y castillos de concreto) y sin cimentación (Fig. 7.117).

Figura 7.117 Daños en viviendas de mampostería simple

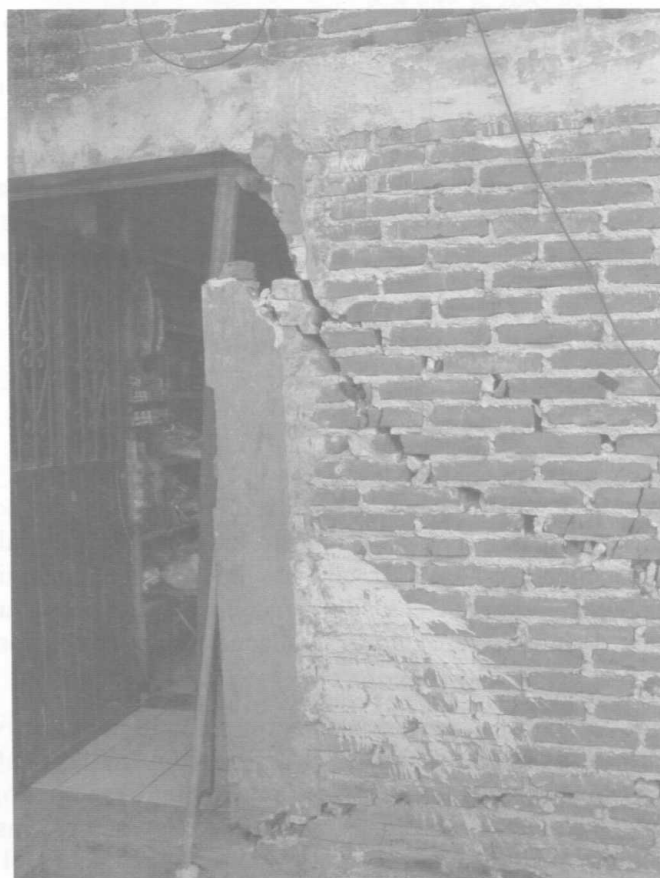
En la zona se observó que las construcciones con una adecuada distribución de elementos confinantes tuvieron un excelente desempeño. Sin embargo, este tipo de construcciones sólo existen en las cabeceras municipales, en donde el nivel socioeconómico es alto. En contraste, aquellas construcciones con un número insuficiente de castillos o dalas experimentaron daños, dependiendo del nivel de confinamiento en los muros. El daño se manifestó principalmente por agrietamiento inclinado en muros donde el refuerzo de concreto (castillos) no existía, o bien, no se ubicó en los lugares necesarios, como es en los extremos de muros adyacentes a aberturas (puertas y ventanas) (Fig. 7.118). Este tipo de construcciones, con carencia de refuerzo en los lugares adecuados, se deben clasificar como mampostería simple.

Figura 7.118 Daño severo en viviendas de mampostería no confinada (el aparente castillo de la foto está simulado con pasta de cemento)

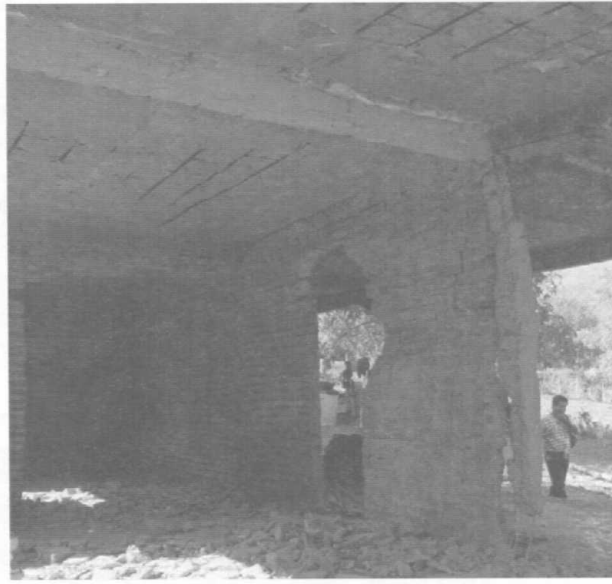
Dos aspectos más que contribuyeron al daño en estructuras de mampostería confinada fueron la mala calidad de los materiales de construcción y la falta de recubrimiento en el acero de refuerzo. Ambos aspectos ocasionaron daños, como los mostrados en la figura 7.119, puesto que materiales de mala calidad reducen considerablemente la resistencia a sismos de las estructuras. En el caso de los recubrimientos de bajo espesor, la exposición del acero de refuerzo es sumamente delicada, debido a que en la zona existe un ambiente salino muy agresivo por la cercanía a la costa.

Figura 7.119 Daño severo en viviendas construidas con materiales de mala calidad y el cero de refuerzo expuesto
