## 7.6 DAÑO EN BARDAS, PRETILES Y MUROS DE CELOSÍA

### 7.6.1 Bardas

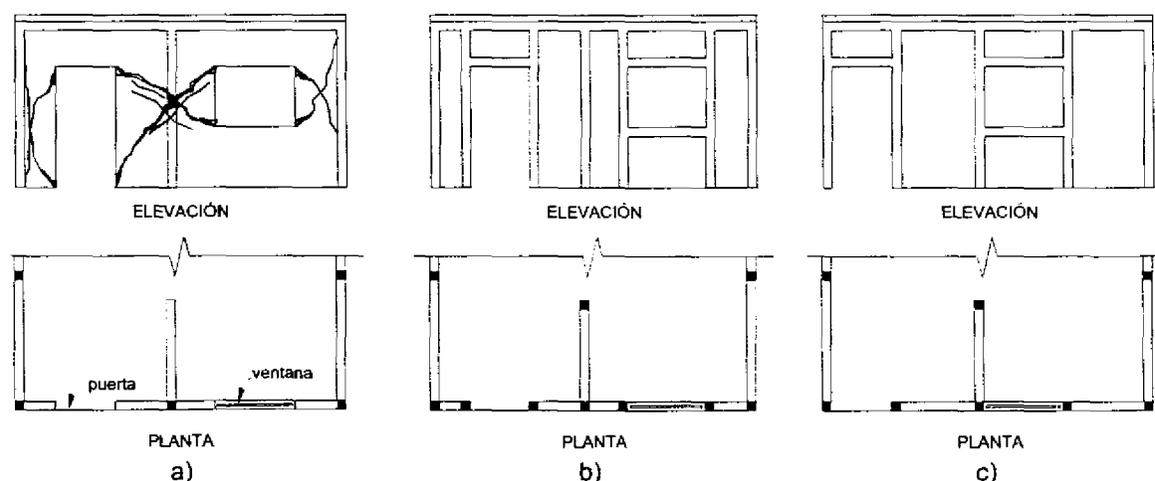
En el caso del esquema de la figura 7.120a, para cumplir cabalmente con los requisitos de confinamiento y mantener la posición de las aberturas, se tendría que proceder como en la figura 7.120b. Una alternativa para reducir el número de castillos puede ser modificar la posición de las aberturas como se muestra en la figura 7.120c. El costo adicional de los elementos extras queda sobradamente cubierto por el ahorro en caso de daños por sismos futuros, y, en caso extremo, por la salvaguarda del colapso que implicaría pérdidas cuantiosas o las inadmisibles pérdidas de vidas humanas.

**Figura 7.120** Mampostería con confinamiento inadecuado y dos opciones que pudieron haber sido usadas para confinarlo

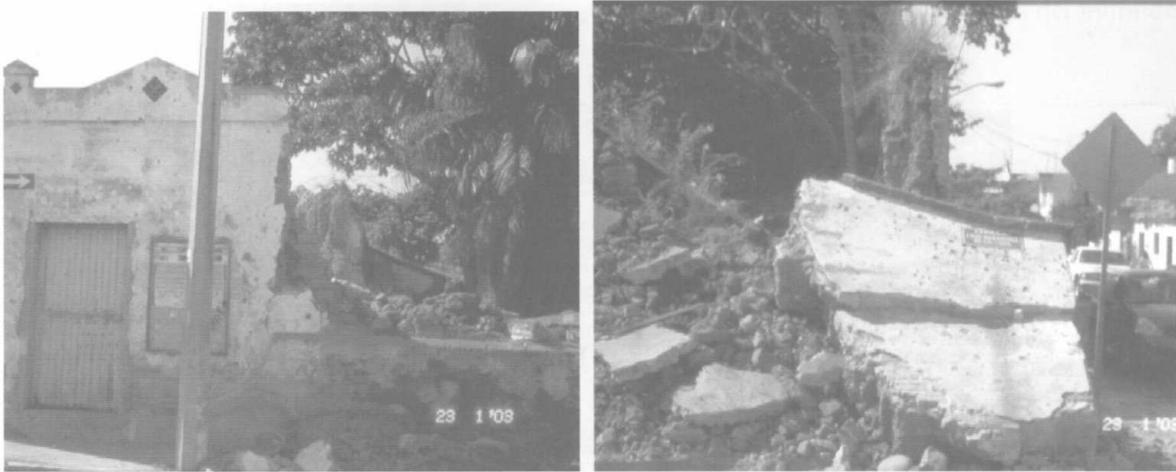
Se observaron un gran número de colapsos parciales y totales en bardas, en especial de muros de adobe. Los espesores de los muros observados se encuentran entre 40 y 50 cm, con alturas de alrededor de 3 m. En la figura 7.121 se muestran dos casos observados en la zona centro de la ciudad de Colima.

**Figura 7.121 Bardas de adobe colapsadas**

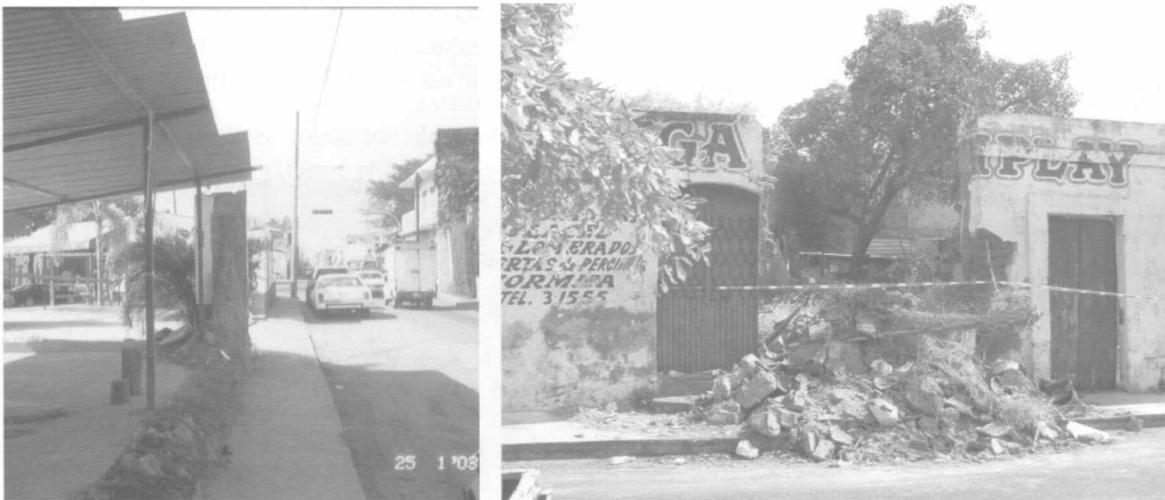
En la figura 7.122 se muestra los restos de una barda que limitaba un estacionamiento techado con materiales modernos, así como un antiguo muro de un predio desocupado (nótese la vegetación dentro e incluso sobre la barda).

**Figura 7.122 Colapso de bardas de adobe**

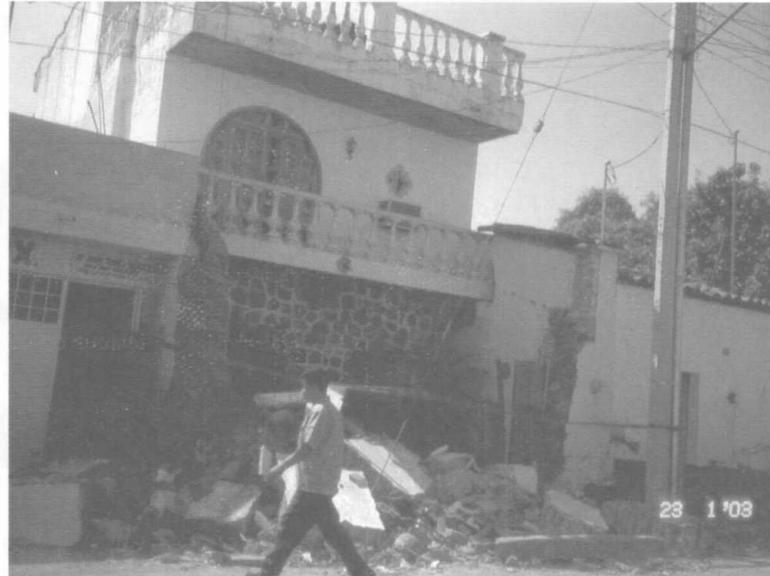
En algunos casos observados se identificó que se habían dejado antiguas bardas de adobe como fachada hacia la calle, mientras que en la parte interior se había construido una edificación moderna (Fig. 7.123). En algunos casos esto puede deberse al requerimiento de conservar el aspecto arquitectónico tradicional en algunos barrios antiguos. En otros casos, estos muros se han dejado para ahorrarse los gastos de reemplazarlos por elementos de materiales modernos.

**Figura 7.123** Colapso de antigua barda de adobe, nótase la construcción moderna en el interior

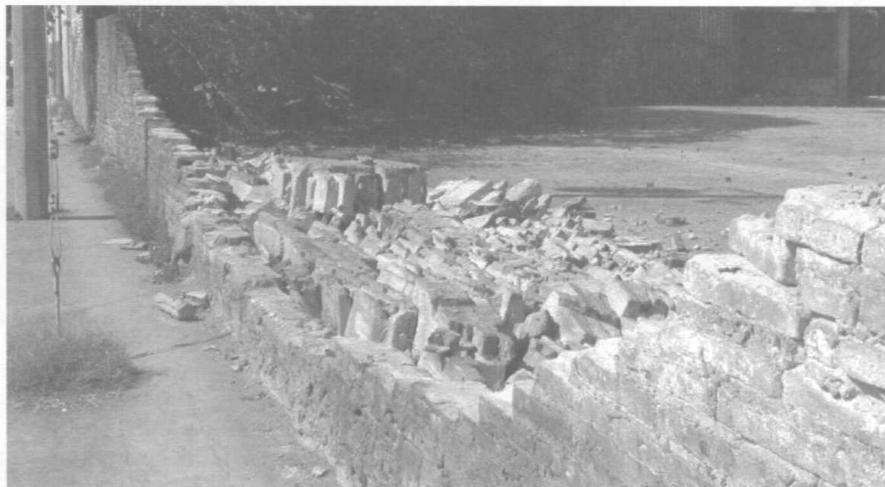
Tanto las bardas de adobe como las de mampostería simple de piezas modernas, resultan altamente vulnerables para los efectos de sismos moderados a intensos, como se demostró en este sismo. El riesgo del volteo se incrementa con la altura y esbeltez del muro. En la figura 7.124 se muestra el volteo de una barda de tabique rojo sin refuerzo, de escasos 1.2 m de altura.

**Figura 7.124** Colapso de una barda de mampostería no reforzada

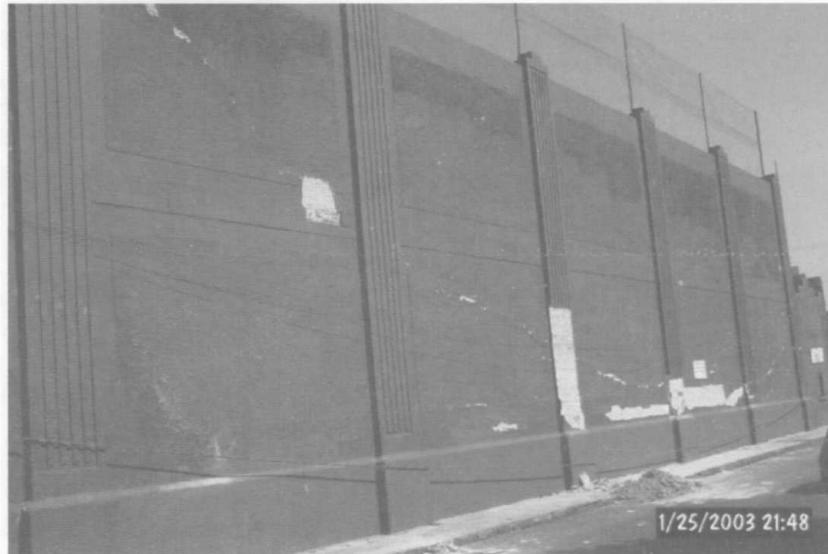
Otro caso especial fue el agrietamiento del muro de una unidad deportiva militar ubicada en Hidalgo y B. Domínguez, donde se tiene un muro para un frontón. En la figura 7.125 se muestra dicho elemento y un esquema de la falla. El agrietamiento principal sigue una trayectoria cóncava hacia arriba terminando en los puntos de contacto con elementos rígidos en ambos extremos que le proporcionan restricción fuera del plano: uno es el muro perpendicular, (lado izquierdo), donde la grieta termina en el extremo superior del muro, y a la derecha una construcción que es la entrada a

la unidad, donde la grieta termina en la parte superior de esta estructura, a media altura del muro del frontón.

*Figura 7.125 Agrietamiento en el muro de un frontón*

El patrón de grietas parece evidenciar una tendencia al volteo de la parte central superior del muro restringido sólo por los extremos. De la observación de zonas donde se perdió el recubrimiento, se detectó que los elementos verticales sobresalientes son sólo ornamentales y están elaborados del mismo tabique rojo del muro.

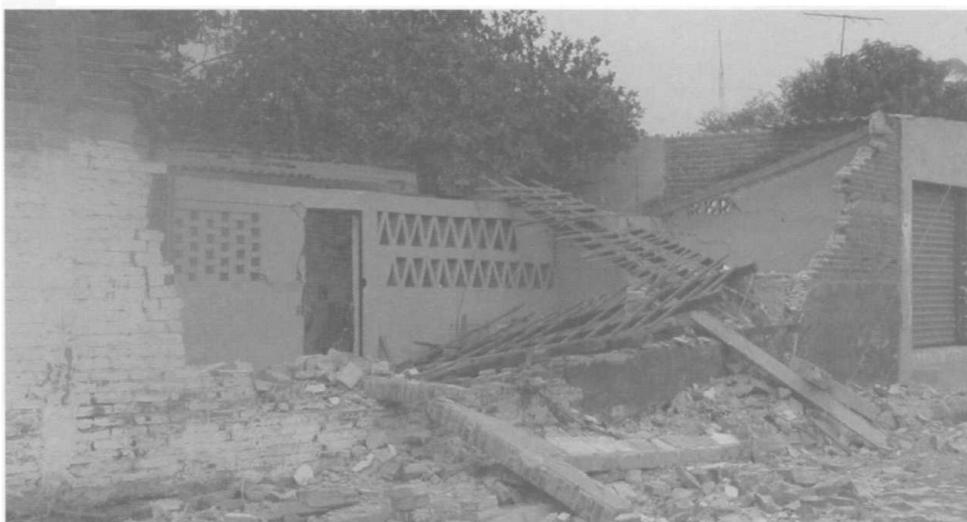
Además de colapso de bardas de adobe y de mampostería simple, también se observó el daño y colapso de bardas de mampostería confinada. Sin embargo, la observación cuidadosa de las fallas reveló, en la mayoría de los casos, vicios constructivos o el uso de cuantías insuficientes de refuerzo (Fig 7.126).

*Figura 7.126 Colapso de barda de mampostería confinada (con refuerzo inadecuado)*

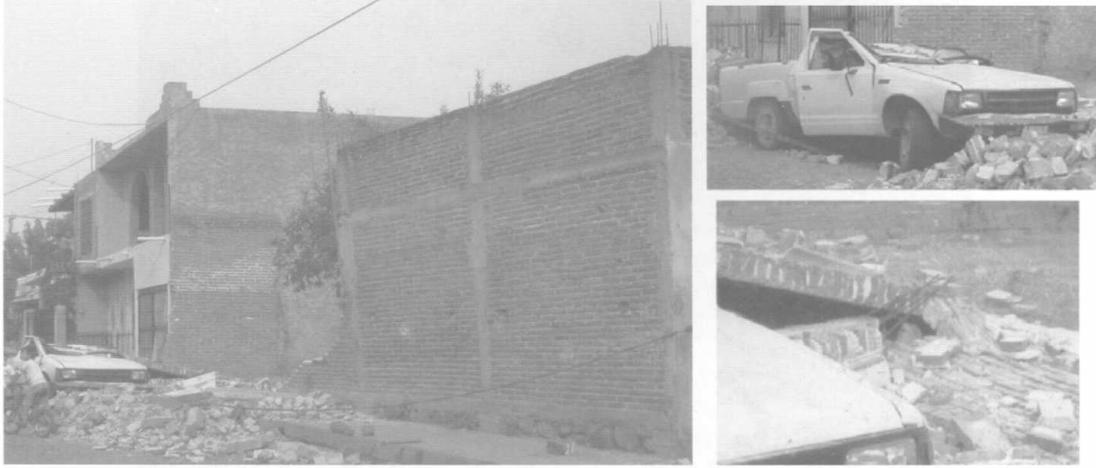
En la figura 7.127 se muestra el colapso de una barda de mampostería confinada ubicada en Villa de Álvarez, Col. Dicha barda tenía aproximadamente 4 m de altura y en su caída aplastó al vehículo que se muestra en la figura.

**Figura 7.127** Colapso de barda de mampostería confinada que aplastó al vehículo estacionado en la calle

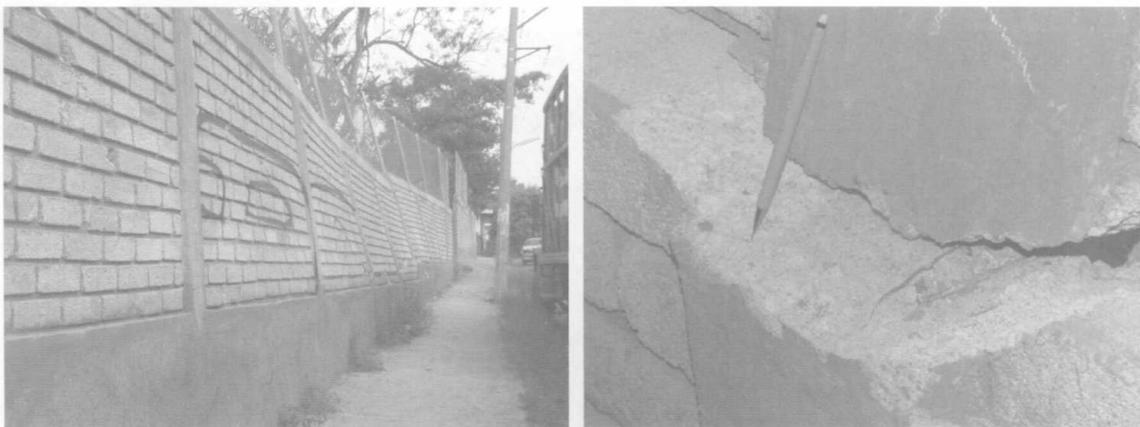
En otro caso, registrado en Villa de Álvarez, una barda de tabicón con una buena distribución de castillos y con dala superior falló quedando a punto de caer (Fig. 7.128). Al examinar la falla se detectó que todos los castillos de la zona afectada habían fallado en su base al fracturarse el acero de refuerzo longitudinal por tensión debida a la flexión por el volteo del muro. Un aspecto curioso es que la barda quedó "colgando" de la cadena superior hacia un lado evitando su caída. Los castillos estaban reforzados con armado de alambre electrosoldado de 5/16 pulg aproximadamente. Es evidente que el refuerzo fue insuficiente. En la figura 7.129 se muestra otro caso donde el castillo falló al fracturarse el acero de refuerzo de reducido diámetro.

**Figura 7.128** a) Desplomo de una barda que quedó "colgando" de la cadena superior. b) Detalle de la fractura del refuerzo (electrosoldado con cuantía evidentemente insuficiente)
