#### 8.4 MICHOACÁN

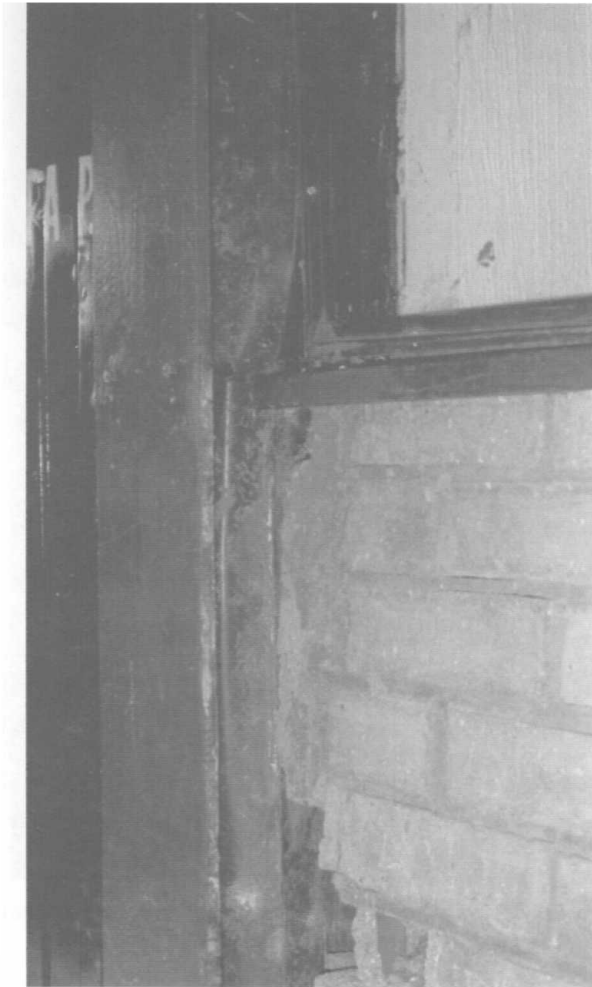
***Figura 8.16 Deficiente separación de los muros de relleno en una escuela secundaria en el poblado de El Chante, municipio de Autlán de Navarro***

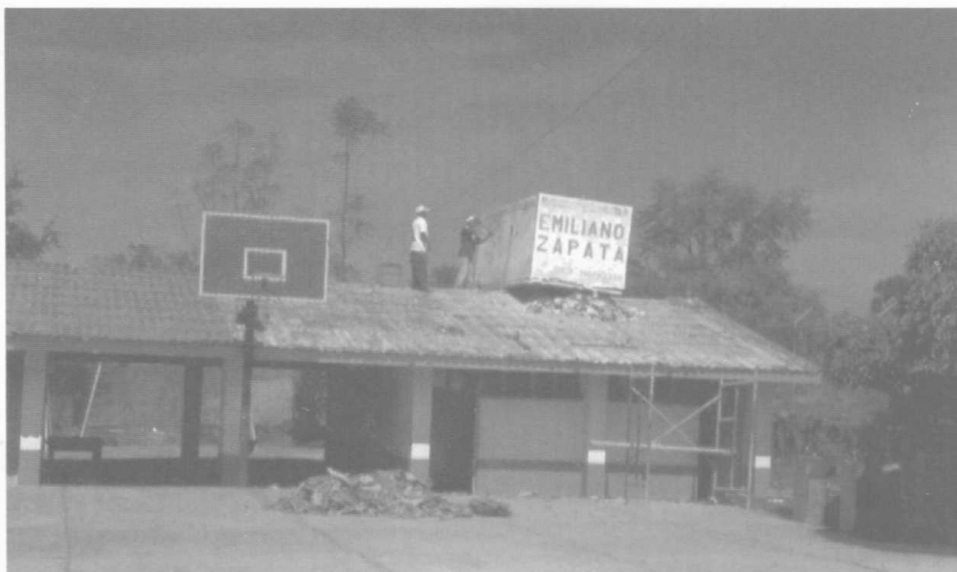
En algunas escuelas localizadas en los municipios de El Grullo, Tolimán y Zapotitlán de Vadillo, se presentaron daños en los apéndices, por estructuración inadecuada de la base de los mismos (Fig. 8.17).

**Figura 8.17** *Falla de la estructura soporte del tinaco en una escuela primaria en Zapotitlán de Vadillo*

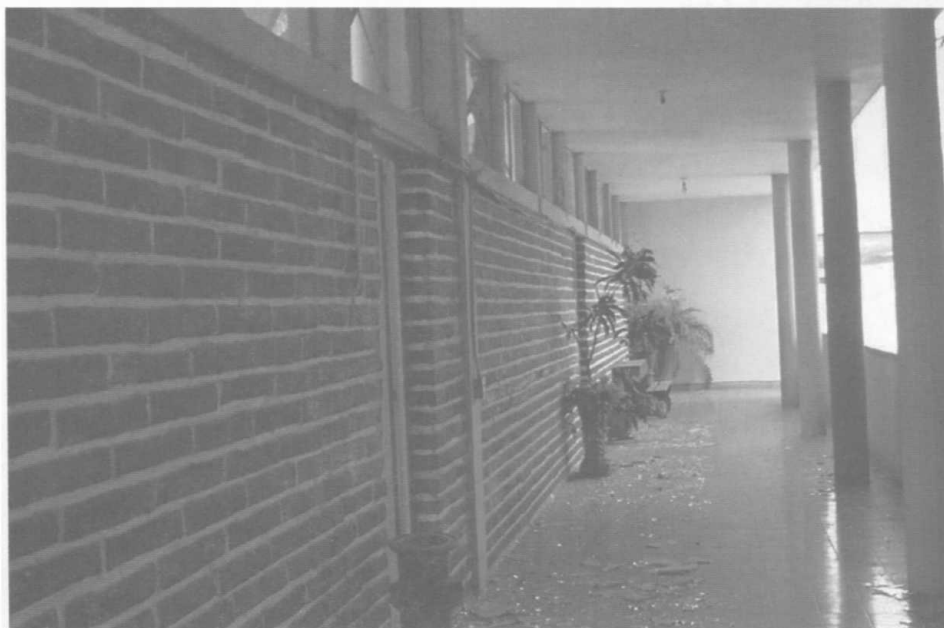
Asimismo, en algunos casos del municipio de Toluimán, además del daño no estructural, se observaron daños en elementos estructurales, dos ejemplos se describen en seguida. El primero de ellos es una escuela con un sistema estructural mixto, es decir, con muros de carga de mampostería y marcos de concreto, en el que hubo rotura de vidrios y daño por esfuerzo cortante en elementos cortos de concreto (Figs. 8.18 y 8.19).

**Figura 8.18** *Rotura de vidrios en un edificio escolar*

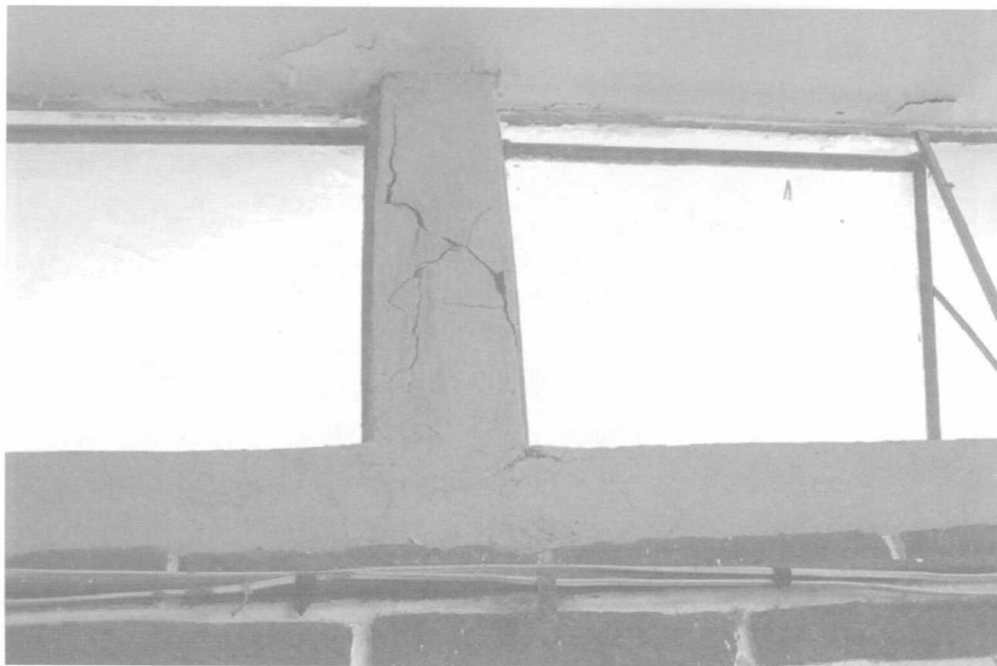
**Figura 8.19** Daño por esfuerzo cortante en un elemento corto de concreto reforzado

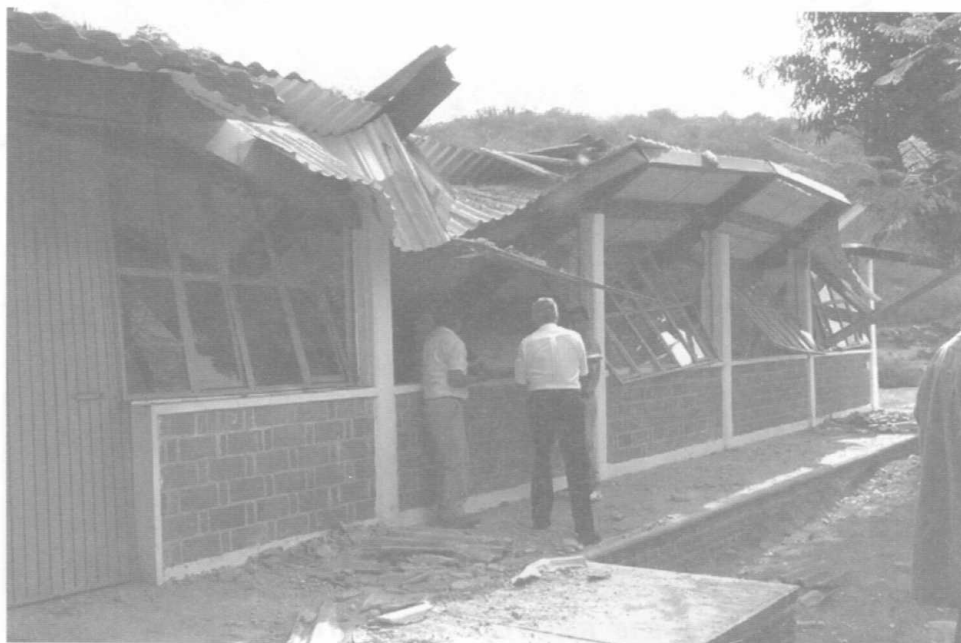
El segundo caso, con daño estructural, fue un edificio de una escuela primaria el que se derrumbó el techo debido a un deficiente diseño (Figs. 8.20 y 8.21). Éste era a dos aguas, estaba deficiente mente ligado a sus apoyos (Fig. 8.21) y no poseía, un tirante horizontal que le ayudara a controlar los desplazamientos y fuerzas laterales inducidos por su inclinación.

**Figura 8.20** Falla del sistema de techo de un edificio escolar

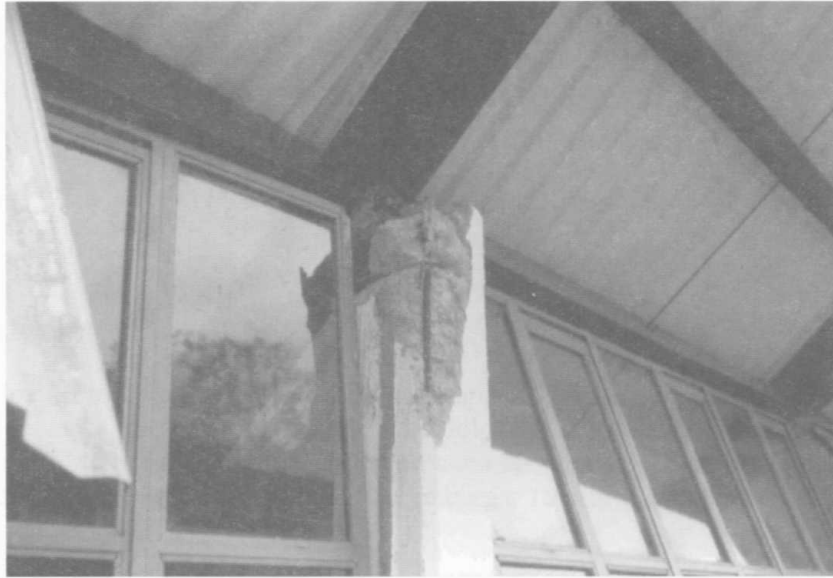
**Figura 8.21** Detalle de una conexión deficiente del sistema de techo de un edificio escolar

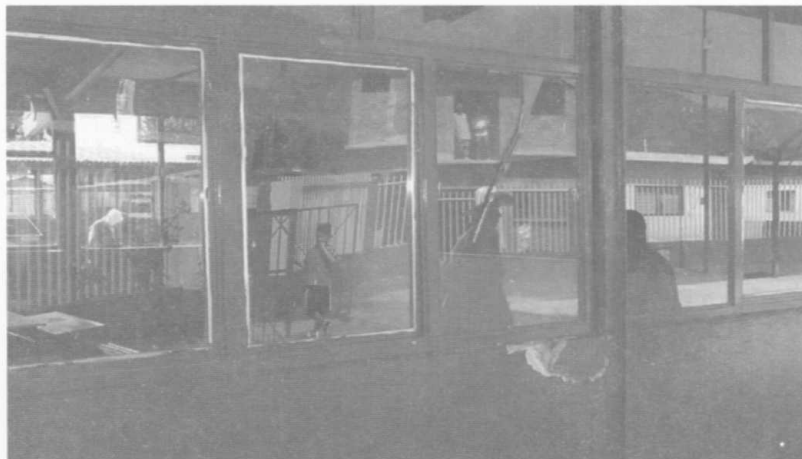
La infraestructura de salud y educación no quedó exenta de daños debido a la acción del sismo. El grupo técnico del CENAPRED, en coordinación con personal del Sistema Nacional de Protección Civil y de DEPC-Michoacán visitó algunos edificios de infraestructura de salud y educación en los municipios afectados. En lo que se refiere a escuelas, en la figura 8.22, se muestra un ejemplo en el poblado de Cotija, en el que la estructura no sufrió daño; sin embargo, hubo rotura de vidrios y daño en muros divisorios producto de la interacción de éstos con la estructura.

**Figura 8.22** Daño en vidrios y muros divisorios en una escuela del poblado de Cotija, Michoacán (foto: Dirección Estatal de Protección Civil del estado de Michoacán)
