9.1.1.3 Edificio de Consulta Externa

9.1.1.4 Edificio de Mantenimiento

9.1.1.5 Edificio de Investigación y Capacitación

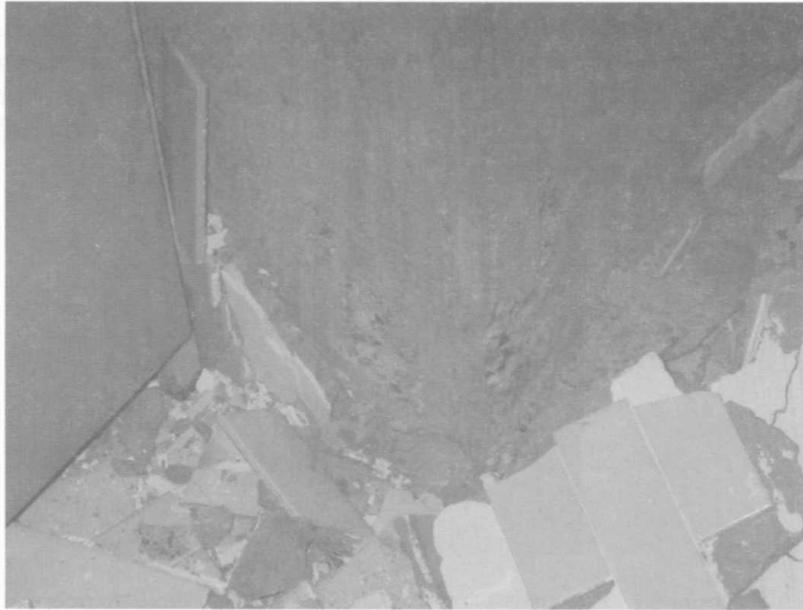
Figura 9.9 Daño ligero por aplastamiento del concreto en algunas de las columnas del área de hospitalización

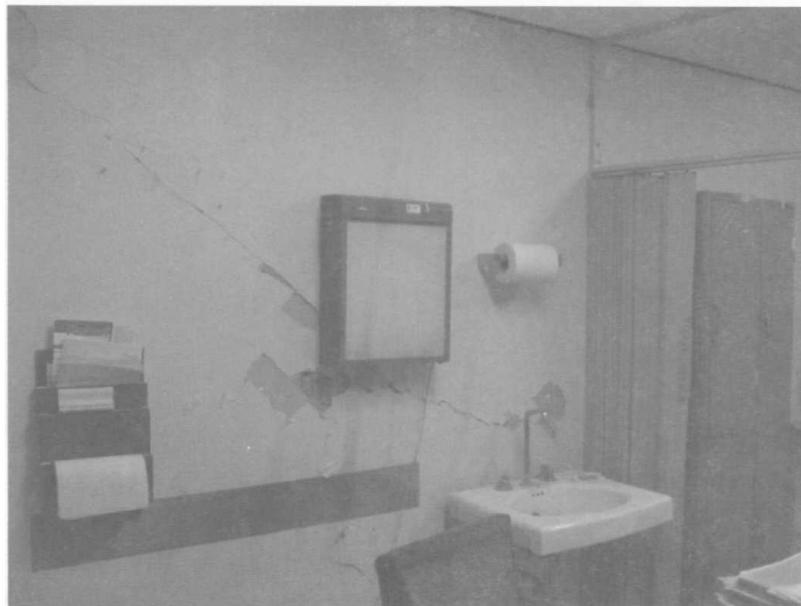
Es una construcción a base marcos de concreto reforzado, en la que se presentaron daños sólo en elementos no estructurales. De manera similar al edificio de Hospitalización, en éste hubo daño en muros divisorios, plafones, y caída de mobiliario y contenido del edificio. Las figuras 9.10 a 9.12 son un ejemplo del daño que se observó en el interior de la construcción.

Figura 9.10 Ejemplo del daño en muros divisorios del edificio de Consulta Externa

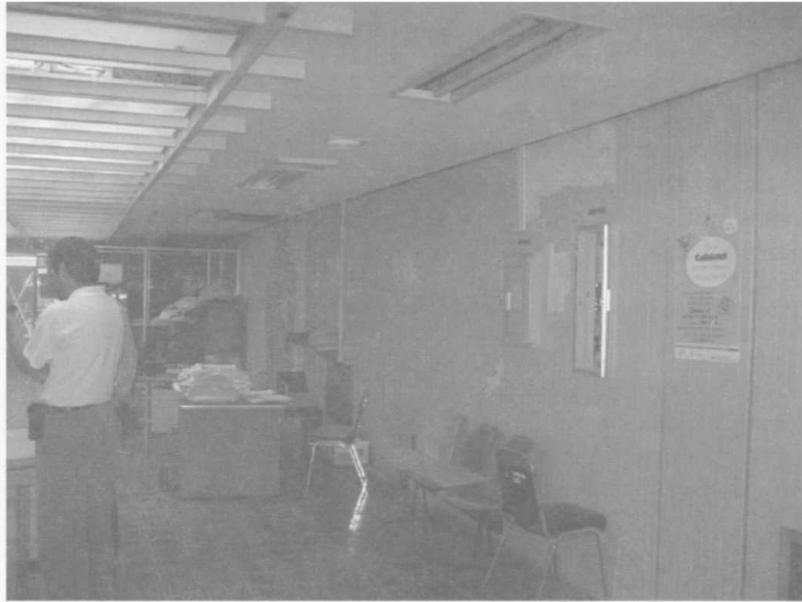
Figura 9.11 Caída de acabados en muros del edificio de Consulta Externa

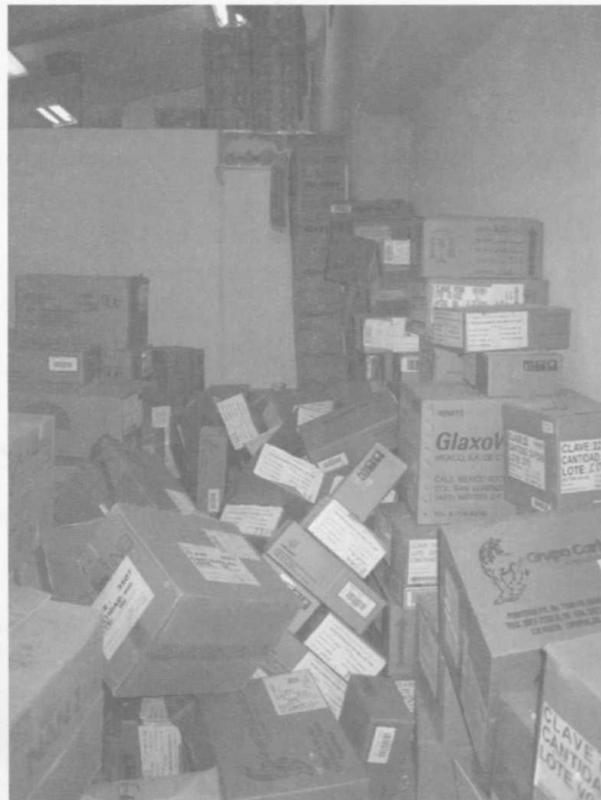
Figura 9.12 Caída de cajas con medicamentos en la zona de farmacia

En la rehabilitación de la estructura de la Clínica-Hospital es recomendable un sistema que rigidice el sistema estructural existente, por ejemplo sustituir algunos de los muros de relleno de mampostería por muros de concreto o bien por diagonales de acero que sirvan de contraviento. Asimismo, se requiere realizar una revisión del contenido de los edificios e implementar un sistema de sujeción que evite su movimiento. Por ejemplo, en la zona de farmacia los anaqueles que almacenan medicamentos deben estar sujetos para evitar su caída, en la zona de hospitalización se deben tomar precauciones para evitar la caída de recipientes que contengan sustancias químicas.

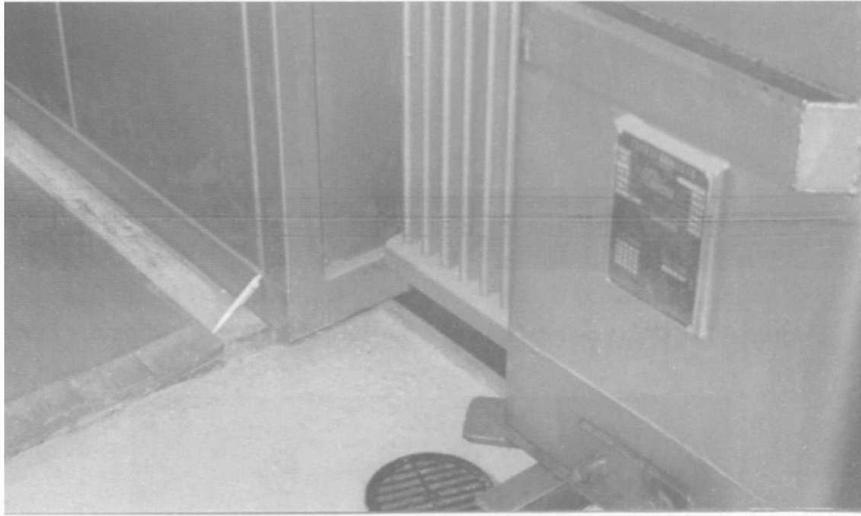
Es un edificio construido en la misma época que el edificio de hospitalización, su estructura es a base de marcos de concreto reforzado con sistema de piso construido con losa maciza. Al igual que todos los otros edificios en éste se presentaron daños en muros divisorios y en el contenido; en la figura 9.13 se presenta el caso de la subestación eléctrica, de 3 ton de peso, que debido al movimiento generado por el sismo se deslizó aproximadamente 10 cm. Asimismo, se observó en algunas de las columnas daño por esfuerzo cortante debido al efecto de columna corta (Fig. 9.14).

Figura 9.13 Movimiento horizontal de la subestación eléctrica provocado por el sismo

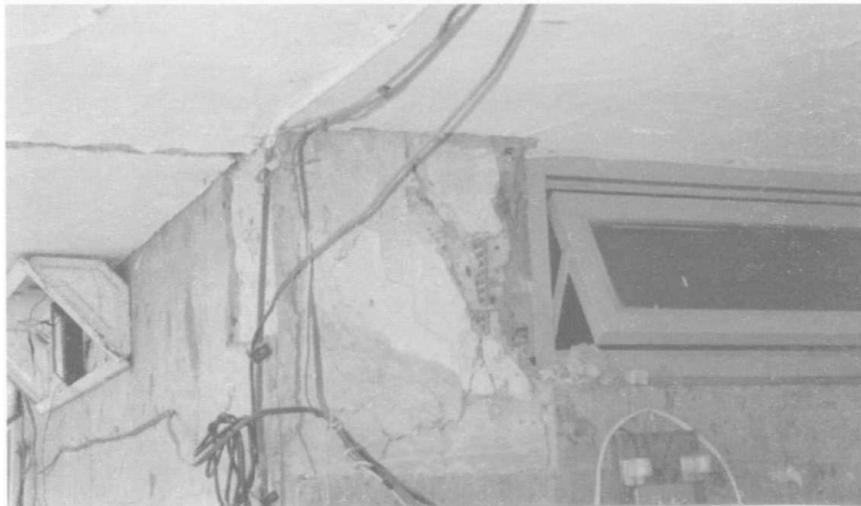
Figura 9.14 Daño en columnas del cuarto de control por efecto de columna corta

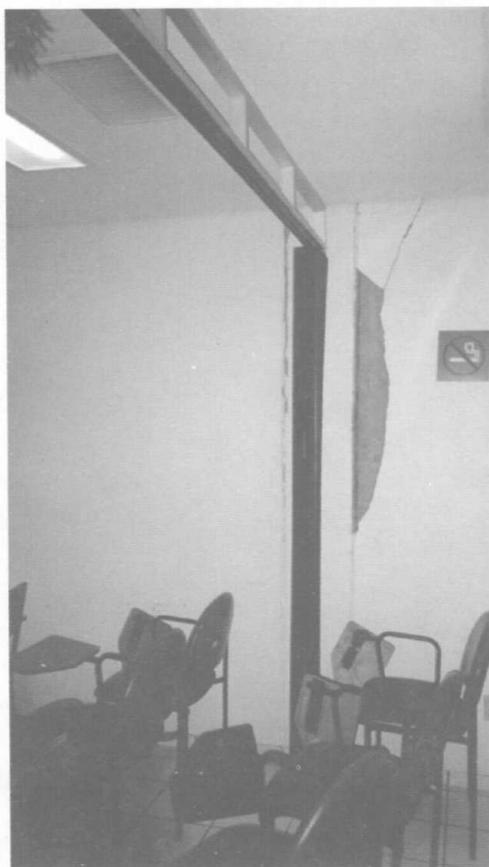
Es el edificio más reciente y el que menor daño presentó, su estructura es a base de marcos de concreto reforzado y su sistema de piso es losa maciza. En este edificio sólo se observó un daño ligero en algunos de los muros divisorios ubicados entre ejes de columna (Fig. 9.15).

Figura 9.15 Daño en muros divisorios del edificio de investigación y capacitación

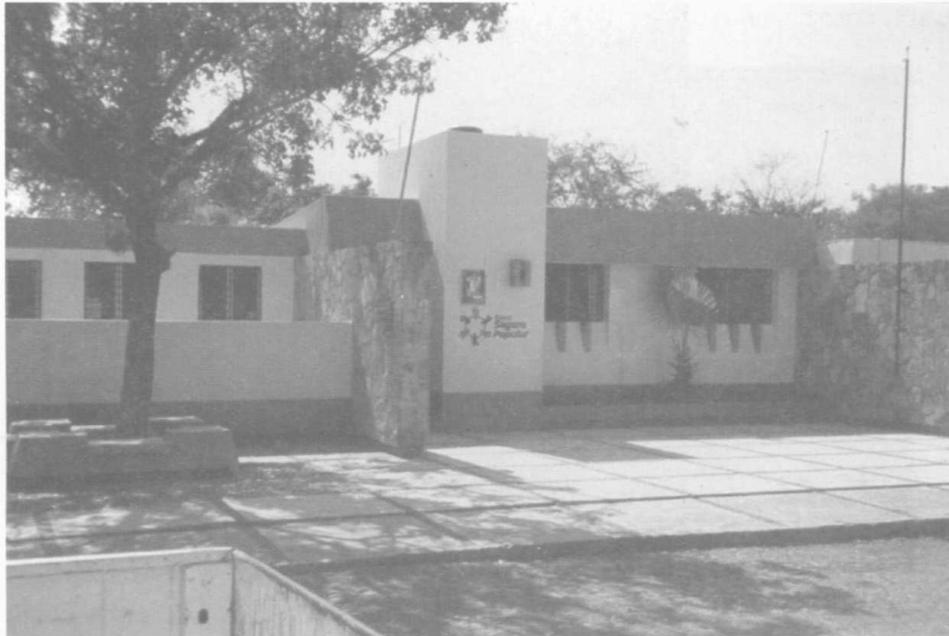
De la inspección realizada al municipio de Coquimatlán, sólo se pudo observar una institución de salud (Seguro Popular) que al parecer es mampostería de tabique rojo confinada y al cual no se le observó daño alguno. No se tuvo la oportunidad de hacer una inspección al interior de las instalaciones y corroborar la ausencia de daños (Fig. 9.16).

Figura 9.16 Edificio del Sector Salud (Seguro Popular)

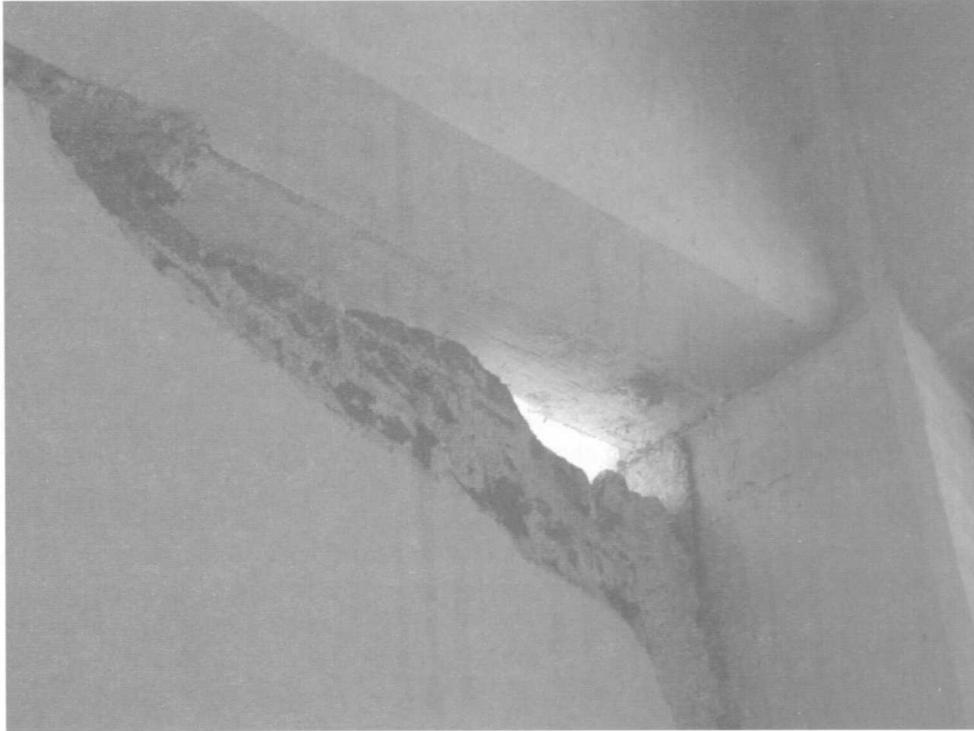
La infraestructura de salud no quedó exenta de daños debido a la acción del sismo. El grupo técnico del CENAPRED, en coordinación con personal del Sistema Nacional de Protección Civil y de DEPC-Michoacán visitó algunos edificios de infraestructura de salud afectados. Entre ellos destaca un hospital del Instituto Mexicano del Seguro Social, IMSS, en el municipio de Coalcomán. En el caso del hospital del IMSS se observó daño severo en elementos no estructurales, es decir, aquellos que no contribuyen a la resistencia sísmica de la construcción, tales como muros divisorios (Fig. 9.17). Asimismo, se pudo observar daño ligero en elementos estructurales, en su mayoría producto de la interacción de las columnas con los muros divisorios (Fig. 9.18).

Figura 9.17 Daño en muro divisorio del Hospital del IMSS en Coahuila

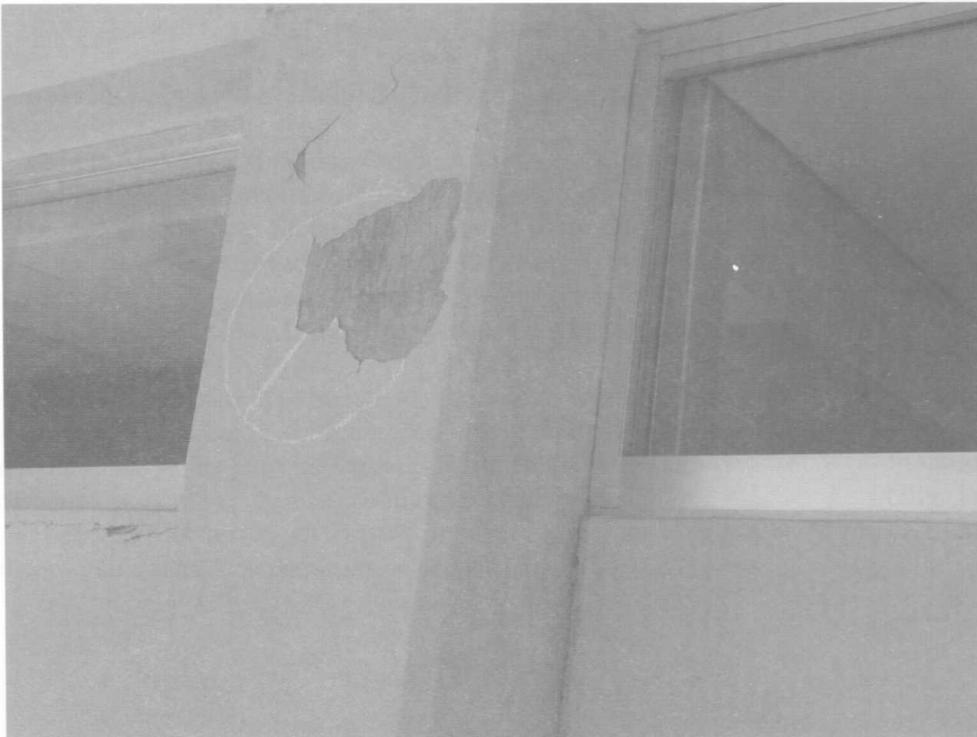
Figura 9.18 Daño ligero en una columna del Hospital del IMSS en Coahuila
