CAPÍTULO 10

PATRIMONIO CULTURAL

10.1 INTRODUCCIÓN

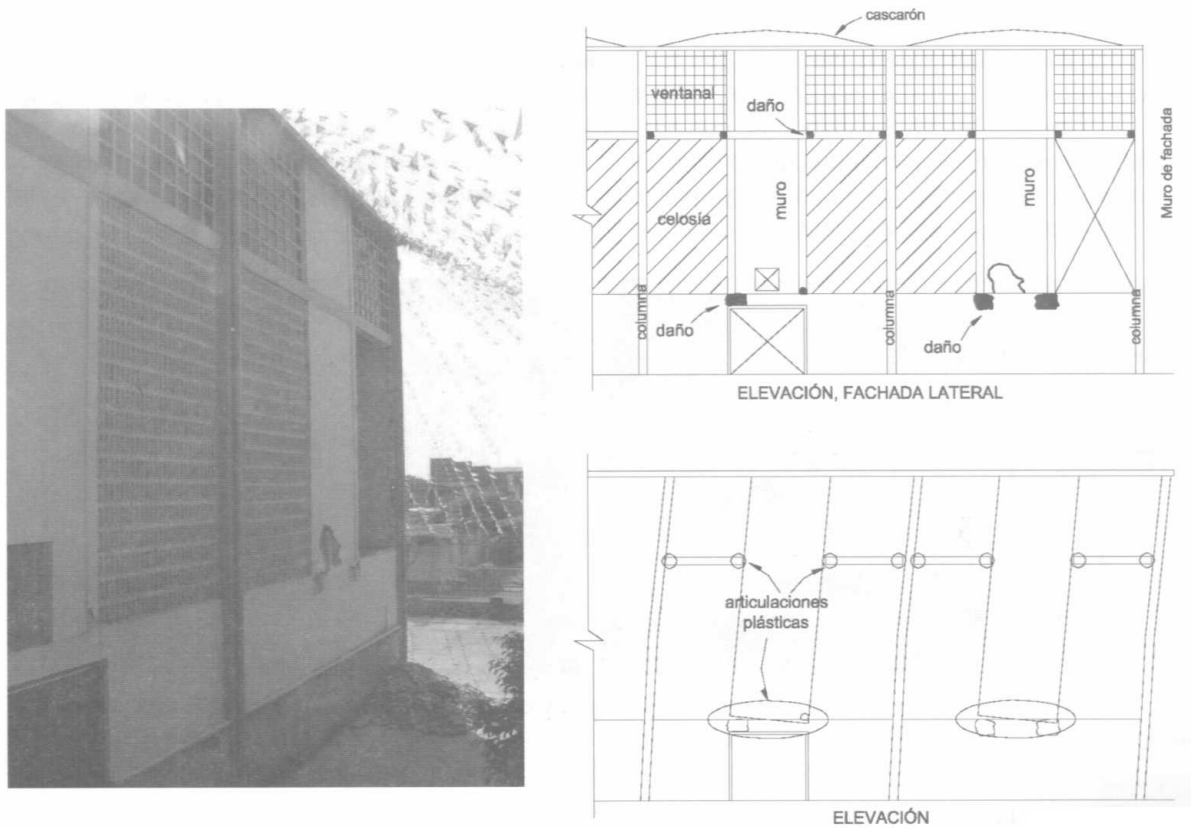
Figura 10.2 Estructuración de las paredes laterales y mecanismo de falla

En el sentido largo el sistema resistente resultó poco eficiente ya que muchos de los muros de mampostería no llegan a la base debido a aberturas para puertas, y en cambio las aberturas para celosía sí descansan en muros en la zona baja. De hecho se presentaron daños locales en algunos elementos de este sistema de columnas-muros-vigas que permitieron identificar muy bien la formación de un mecanismo de falla. En la figura 10.2 se muestra esquemáticamente este mecanismo.

Se identificó el posible mecanismo ya que las columnas (relativamente flexibles) no tuvieron daño, mientras que las vigas de pequeñas dimensiones sobre las aberturas de celosía mostraron la articulación plástica en sus extremos, tanto las que se conectaban con las columnas como las que se conectaban con el muro de mampostería. Los muros de mampostería registraron daño en su base formando una articulación plástica adicional. Cabe mencionar que la conexión entre los extremos del muro de mampostería (con elementos de concreto tipo castillos) con el muro inferior mostraron serias deficiencias (Fig. 10.3).

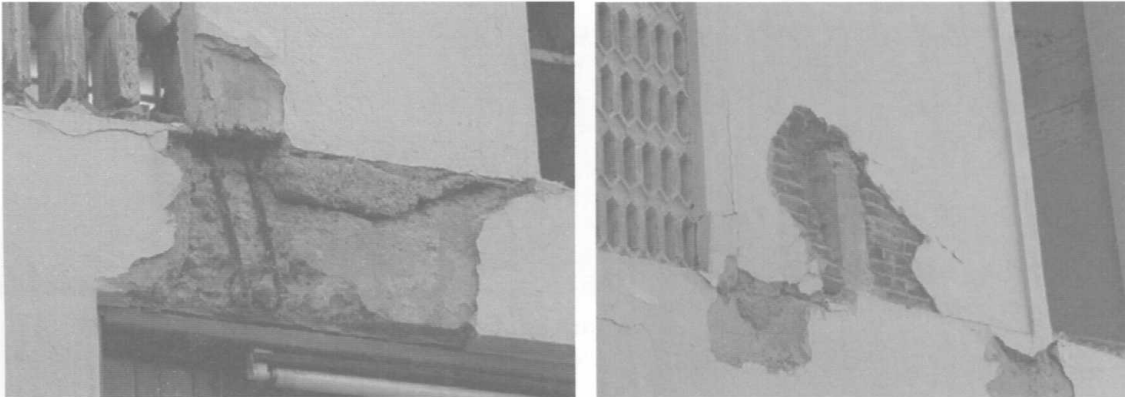
Figura 10.4 *Articulaciones plásticas en las vigas y daño en las conexiones deficientes de los muros de mampostería*

Según se pudo apreciar, la conexión entre los muros inferiores y los elementos de concreto verticales de los muros de la parte alta fue realizada posteriormente a la construcción de la cadena de cerramiento de los muros inferiores, ya que se observó que se había demolió parte de ésta (Fig. 10.4). El concreto nuevo fue elaborado con agregado de piedras redondas de río y no se contaba con estribos grapas u otros elementos que proporcionaran un confinamiento eficiente. Se considera que hubiera sido más conveniente continuar los elementos de concreto hasta la cimentación y así evitar la excesiva concentración de fuerzas en esta conexión.

En la dirección larga, se recomendó evitar las discontinuidades en los elementos resistentes y mejorar el detallado de las conexiones. También en esta dirección, varios de los muros, que por su elevada rigidez tomas las cargas laterales, se interrumpían en la parte baja para las aberturas de puertas y de ventiladores. Una opción es cambiar la posición de las puertas y garantizar la regularidad de la rigidez en elevación y resistencia de estos elementos.

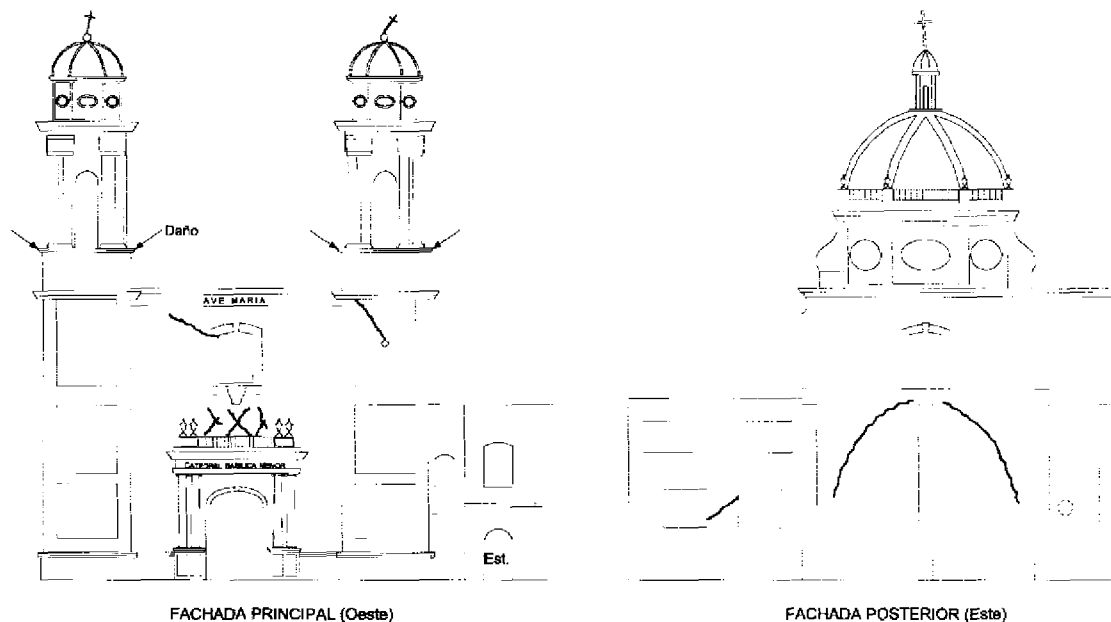
Figura 10.6 Agrietamientos en las fachadas

La mitad superior de cada Torre, aunque muestra también alguna intervención anterior, sufrió acción de volteo, dañando por penetración vertical, las esquinas al nivel de desplante del cuerpo con columnas y campanas, deteriorando la pequeña marquesina no estructural.

d) El muro del eje (1) Fachada principal Nor-Poniente sufrió fisuramiento (2 a 3 mm) máx. en posiciones diagonales de longitud pequeña (2 a 3 m máx.), al desplazarse horizontalmente en forma alternada; Esta deformación no alcanzó a distorsionar ni agrietar el firme del piso del coro.

g) El cuerpo de la cúpula principal, con tambor octogonal, sufrió rotación típica en estos movimientos sísmicos, desarrollando fisuras de 2 a 4 mm sobre los arcos que la soportan. Se manifiestan también fisuras en el cuerpo del tambor, en posiciones diagonales (2 a 3 mm) alrededor de ventanas en sus 8 caras.

Se requiere acción local de confinamiento horizontal, con losa zuncho de concreto de 10 a 12 cm de espesor, sobre la pequeña marquesina y perimetral a cada Torre. (Ver croquis de fachada).

Se requiere restauración local, rellenando el espacio de fisuras, para consolidar e integrar la mampostería original.

Requiere integración de un zuncho interior al nivel del desplante del tambor, para integrar de mejor manera a esta cúpula, con sus arcos, así como restauración de los elementos de decoración.

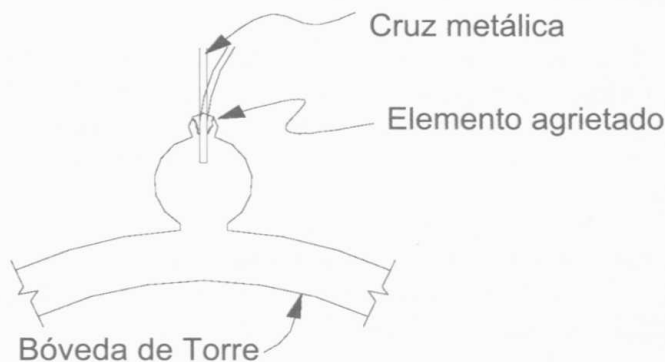
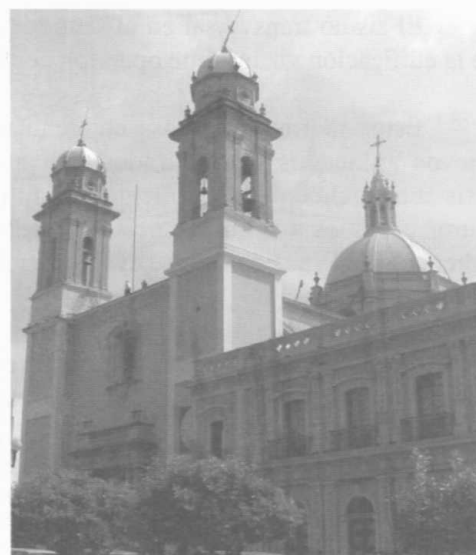
Figura 10.7 Daño en la base de la cruz y vista de la Catedral

c) El cuerpo metálico de cada una de las tres cruces, ubicadas arriba de Cúpula y torres, no muestra deterioro importante por oxidación, y la falla de una de ellas, sucedió en su base de concreto, que le sirve de empotramiento. El agua de lluvia penetró a través del elemento metálico, dentro de la pequeña esfera de concreto, produciendo oxidación, aumento de volumen y fractura el propio concreto, desconfinando al Elemento Metálico, volteando este en su actividad de péndulo invertido.

Requiere confinamiento nuevo, metálico o de concreto, o reposición de la zona de concreto dañada. (ver figura 10.7).

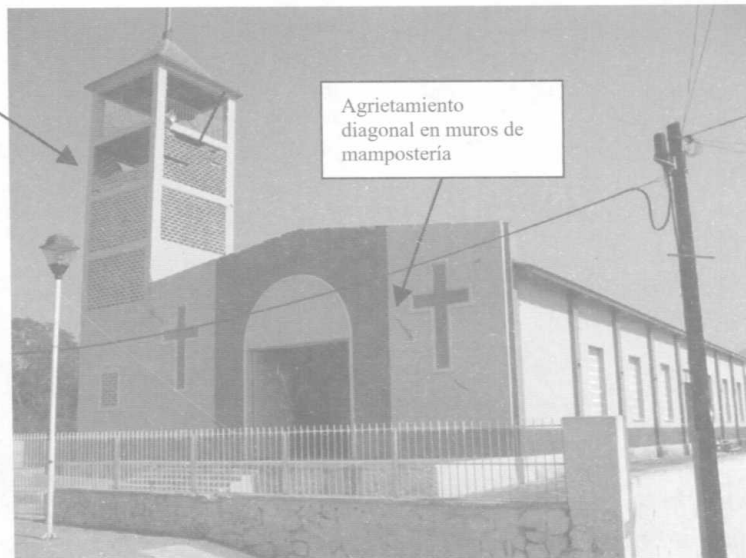
Figura 10.9 Vista exterior del daño de la iglesia de Ixtlahuacán

Daño en los muros de celosía del campanario

Agrietamiento diagonal en muros de mampostería
