10.2.4 Coquimatlán

10.2.5 Tecomán

Templo de Santo Santiago

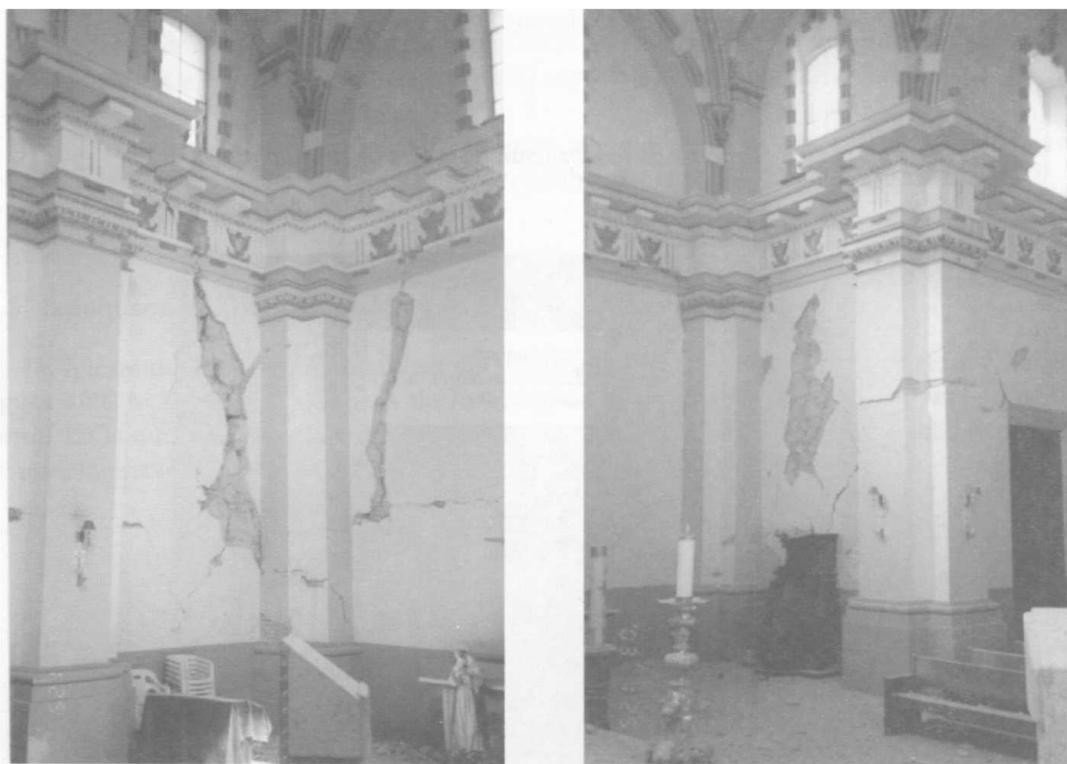
Por lo que corresponde al daño debido al sismo del 21 de enero del año en curso, consistió en el agrietamiento severo de prácticamente todos los muros (Fig. 10.10) así como la aparición de grietas en la base de todas las cúpulas con que cuenta la iglesia (Fig. 10.11) e incluso la caída parcial de una de ellas (la del crucero de la iglesia) (Fig. 10.12). Otro daño que se observó, fue la caída del segundo nivel del campanario sur que cayó en el patio de la presidencia municipal (Fig. 10.13) que por fortuna no causó daño a personas ni a las instalaciones. El campanario norte, también sufrió daños importantes pero por fortuna no cayó. Sin embargo, la estabilidad del segundo nivel del campanario era de alto riesgo (Fig. 10.14). También se apreciaron grietas inclinadas en el cuerpo de la torre norte así como en los muros que se encuentran por arriba del portón (Fig. 10.15).

Figura 10.10 Daño observado en algunos de los muros de la iglesia

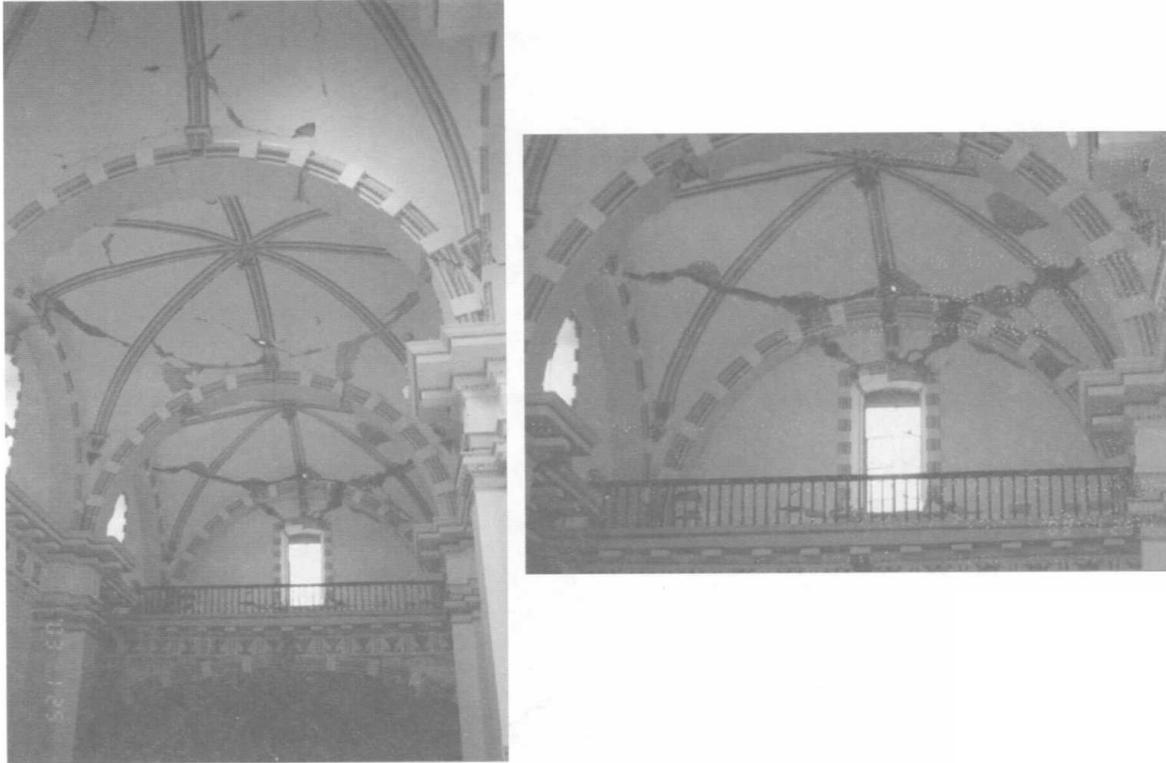
Figura 10.11 Daño observado en las cúpulas de la iglesia

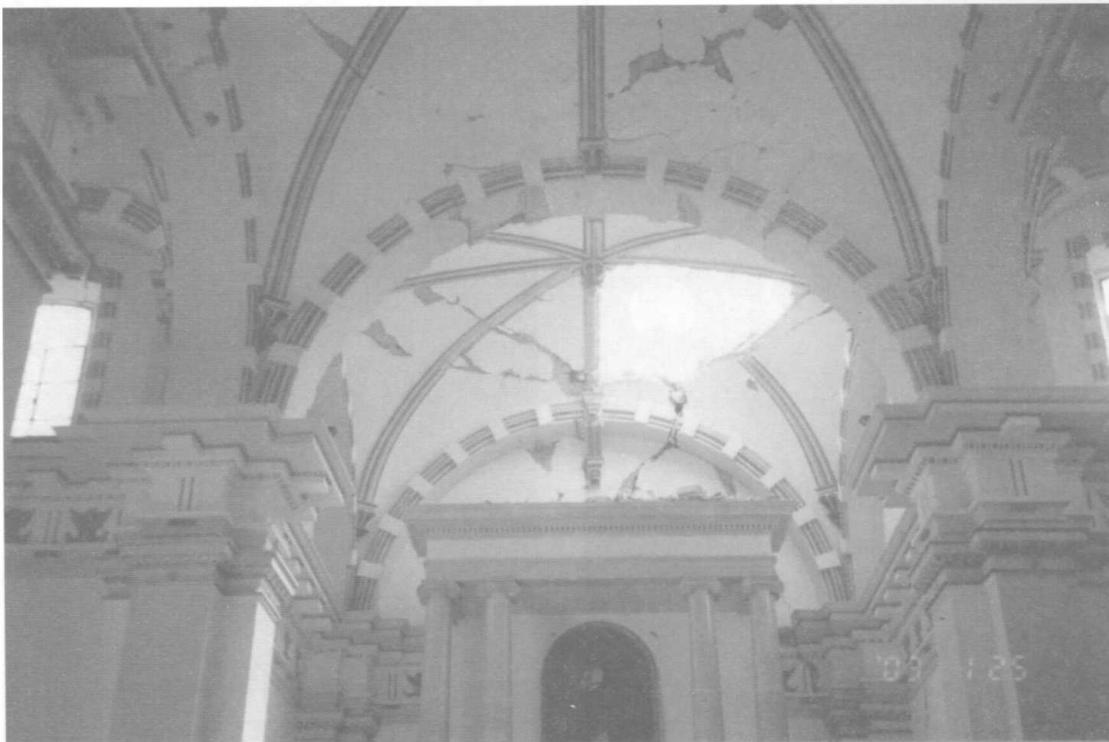
Figura 10.12 Caída parcial de la cúpula del crucero

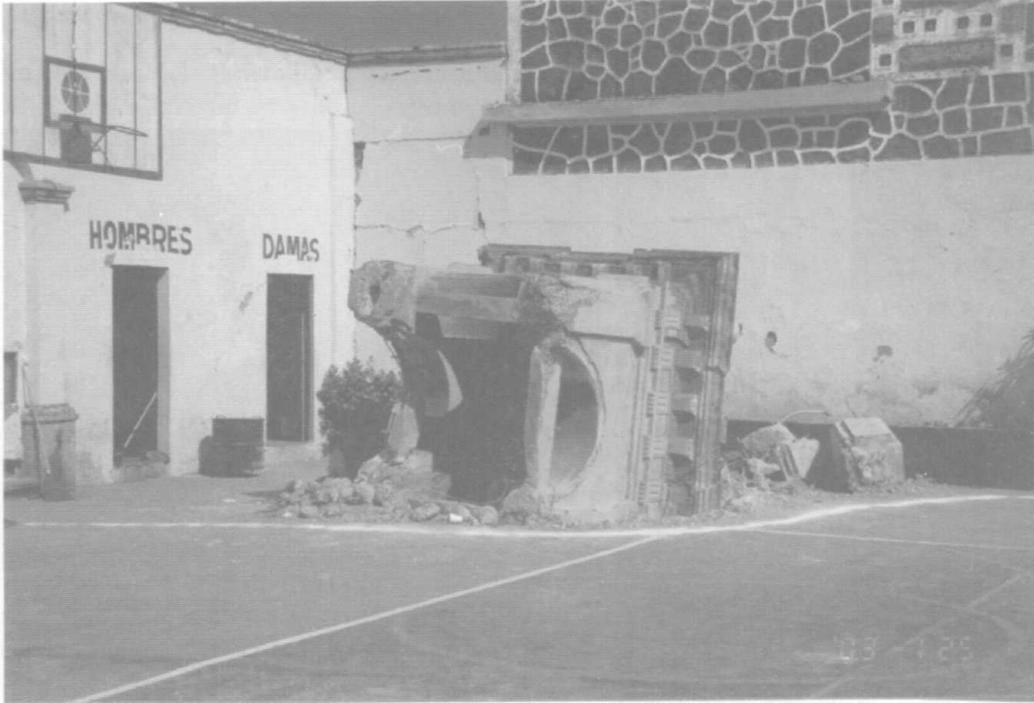
Figura 10.13 Caída del segundo nivel del campanario sur

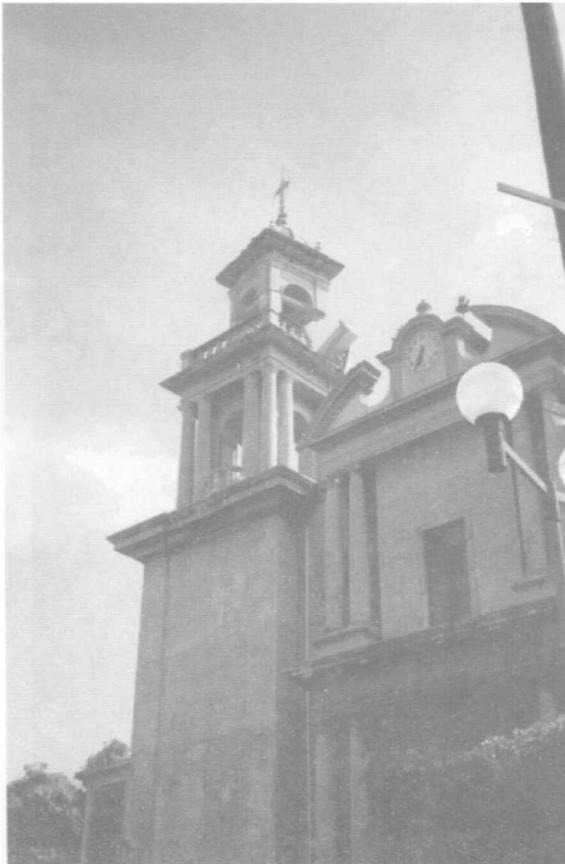
Figura 10.14 Vista del daño en el campanario norte

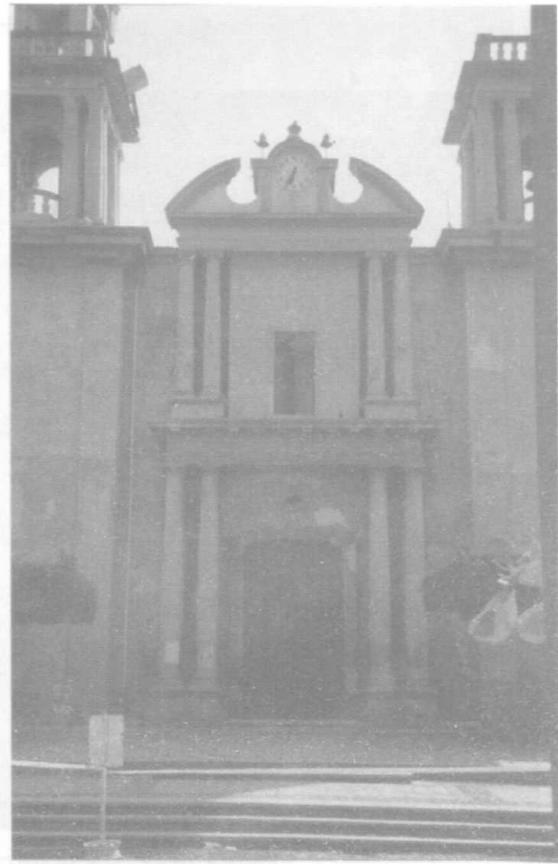
Figura 10.15 Grietas en cuerpo de torre y muros

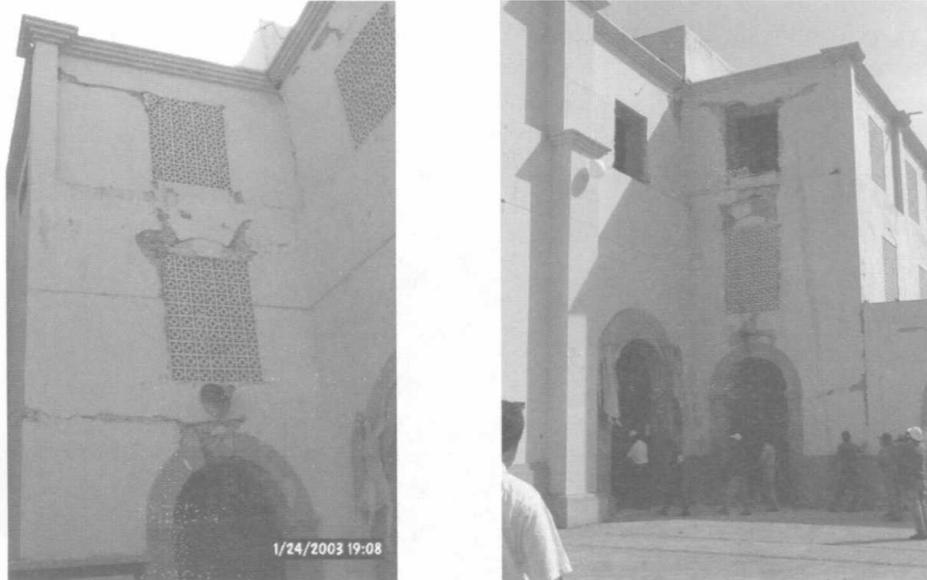
El daño se presentó en los muros de mampostería, especialmente en los muros del crucero y junto a éste, mismos que cuentan con aberturas para puertas y ventanas. En estos se presentaron

grietas inclinadas y grietas horizontales, así como agrietamientos siguiendo formas circulares, evidenciando la presencia de arcos sobre las ventanas. Algunas de las ventanas perdieron completamente la celosía que las cubría. Se formaron también algunos agrietamientos verticales en esquinas y en la unión con un cuerpo adyacente al crucero en su parte Sur.

Figura 10.18 Patrones de daño en los muros de mampostería en el crucero, lado Norte y Sur

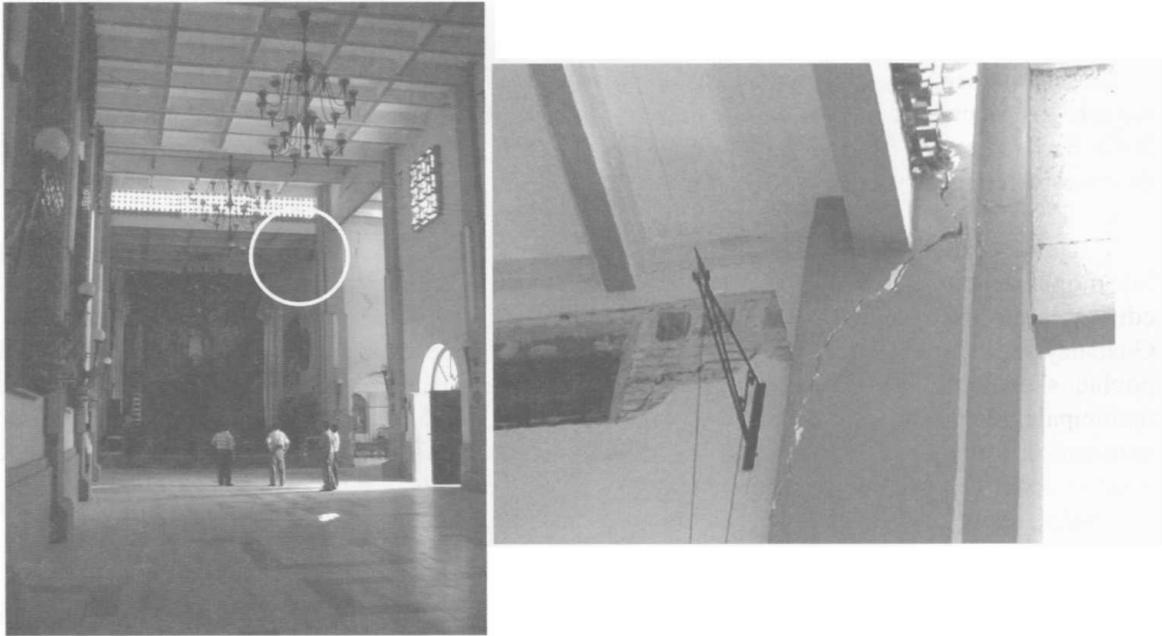
A pesar del daño aparatoso en los muros, la estabilidad ante cargas verticales está garantizada por las robustas columnas de concreto y el sistema de vigas de concreto del techo, las cuales no tuvieron daño alguno salvo en un caso específico. El caso mencionado se trató de un agrietamiento inclinado por cortante en la parte superior de una de las columnas del crucero, que recibe la carga de la losa sobre la zona del altar, a través de una trabe principal (marcada en la planta de la Fig. 10.19). En la figura 10.19 se muestra este agrietamiento, así como una vista interior de la nave principal.

Figura 10.19 Vista de la nave principal y detalle de daño en la parte superior de una columna

Durante la visita se informó que la seguridad del inmueble no estaba en riesgo, pero se hizo énfasis en la necesidad de aplicar alguna técnica de rehabilitación en la columna dañada.

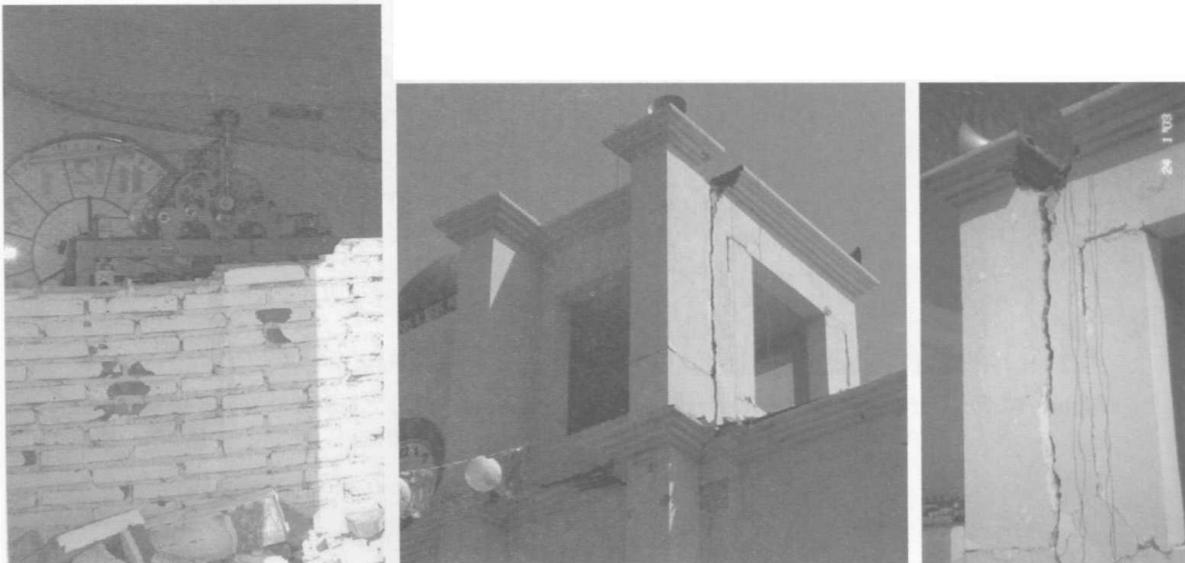
Adicionalmente a los daños en el cuerpo principal del templo, se tuvieron daños en los muros de mampostería del apéndice usado como campanario. Se colapsaron algunos muros divisorios de tabique interiores al campanario, que no tenían refuerzo. También se agrietó verticalmente una saliente decorativa en la fachada del campanario simulando una "columna", pero hecha de mampostería. Esta pieza manifestaba una condición inestable con riesgo de caer hacia la explanada frente al templo, por lo cual esta zona estaba acordonada (Fig. 10.20).

Figura 10.20 Daños en el campanario del templo de Sto. Santiago
