10.3 JALISCO

En esta sección se presentan casos particulares de iglesias que fueron visitadas y revisadas durante los recorridos hechos en el estado de Jalisco, después del sismo de Tecomán de enero de 2003. Se hace una presentación de diferentes casos, sin pretender lograr una descripción minuciosa de sus características geográficas y físicas generales.

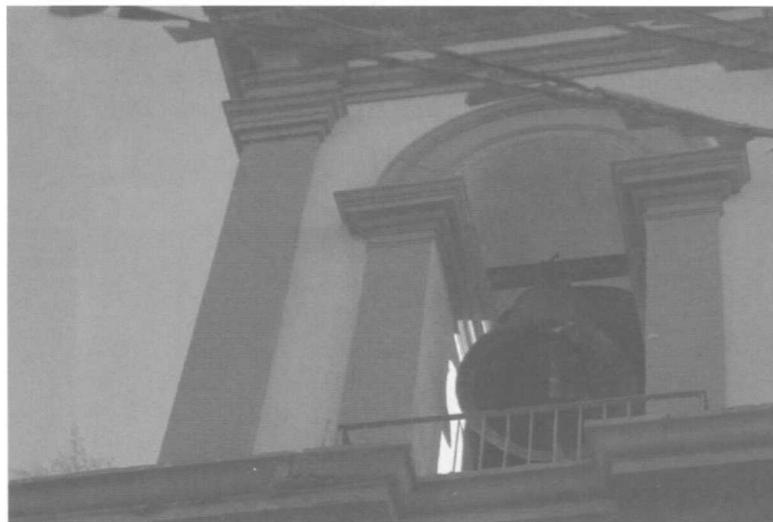
Los daños ligeros que se observaron fueron caída de recubrimientos y daño en elementos no estructurales, así como fisuras en algunos de los muros que no ponen en peligro la estabilidad de las construcciones. El patrón de desprendimiento de recubrimientos o “enjarre” es similar al observado en las edificaciones para vivienda; cabe la mención de que tanto los conceptos estructurales, como los materiales empleados para la construcción de iglesias resulta coincidente con los empleados para vivienda. También, los procedimientos de construcción están basados en la tradición para autoconstrucción de la región. Este tipo de daños se observaron en iglesias ubicadas a distancias superiores a 100 km de la localización del epicentro del evento (USGS, 2003), y los ejemplos representativos se presentan en las figuras 10.21 y 10.22.

Figura 10.21 Daños ligeros observados en las columnas de los campanarios en iglesias del estado de Jalisco, ubicadas en la vecindad del municipio de Guadalajara

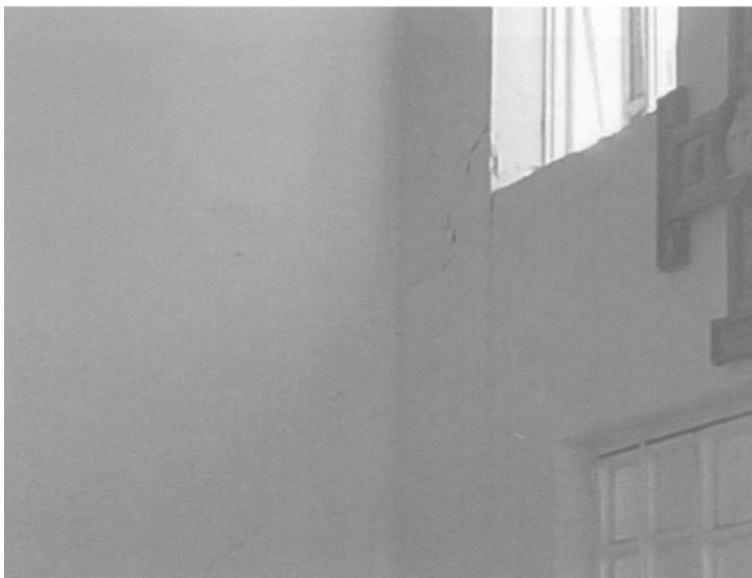
Figura 10.22 *Agrietamiento ligero en muros en iglesias del estado de Jalisco, ubicadas en la vecindad del municipio de Guadalajara*

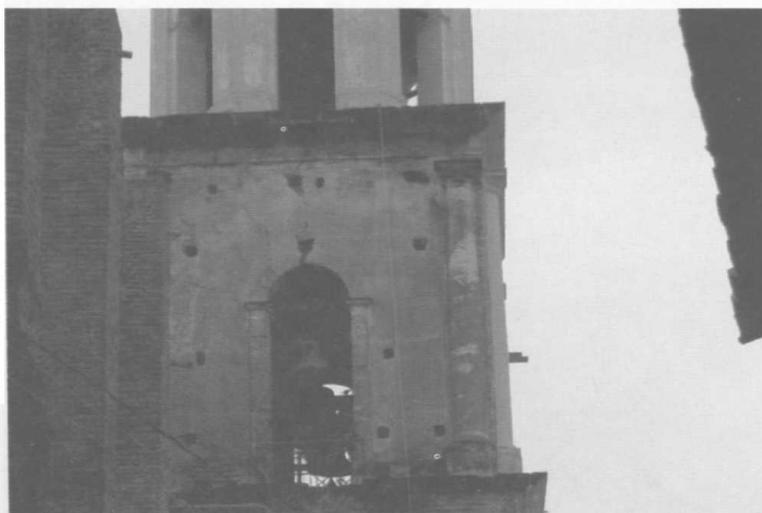
Los daños medios se concentraron en las estructuras de las torres, presentando agrietamiento en los extremos de algunas de las columnas de los campanarios y en los arcos de los mismos (Fig.10.23). También se observó agrietamiento vertical en las esquinas donde se intersectan los muros estructurales, esto debido a la ausencia de refuerzo en estas zonas de las estructuras que permita trabajar conjuntamente el sistema de muros ortogonales y el sistema de techo. Esta característica resulta ser común en la mayor parte de las estructuras de las zonas rurales del estado. Otro tipo de daño fue el agrietamiento entre los componentes de la fachada principal, agrietamiento vertical entre los cuerpos de las torres y el frontón de la parte superior del portón (Fig.10.24). En general el tipo de daño considerado como medio, no pone en peligro la estabilidad de las estructuras; siendo observado en municipios ubicados a distancias entre 80 y 100 km de la localización del epicentro.

Figura 10.23 *Daños medios, agrietamiento en los arcos de las estructuras de campanarios*

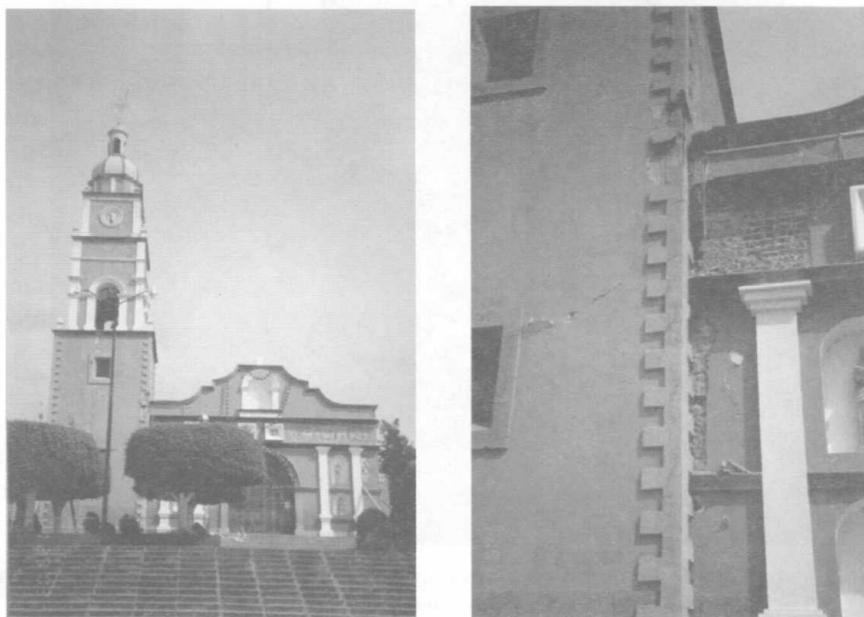
Figura 10.24 Daños medios entre los cuerpos que componen la estructura de la fachada de iglesias

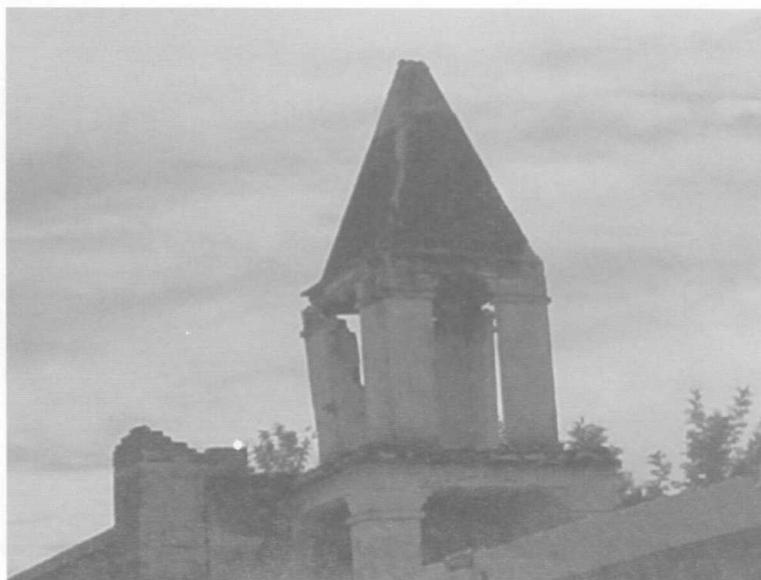
Los daños severos fueron desde agrietamiento severo y desfasamiento de las columnas de los campanarios (Fig.10.25), hasta colapso parcial de las bóvedas y cúpulas de los techos (Fig. 10.26). También dentro de este rubro se considera al agrietamiento severo entre los cuerpos de las torres de campanarios y la estructura del portón (Fig. 10.27). En algunas de las iglesias con este nivel de daño presentaban agrietamiento vertical y diagonal severo en los muros y las uniones entre ellos, generando inestabilidad fuera del plano y requiriendo de su apuntalamiento (Fig. 10.28). En todos estos casos la estabilidad de parte de la estructura está en peligro, observándose que las direcciones municipales de Protección Civil habían ya tomado las medidas pertinentes para acordonar e impedir el acceso a estos sitios.

Figura 10.25 Daños severos en los extremos de las columnas de la estructura de campanario

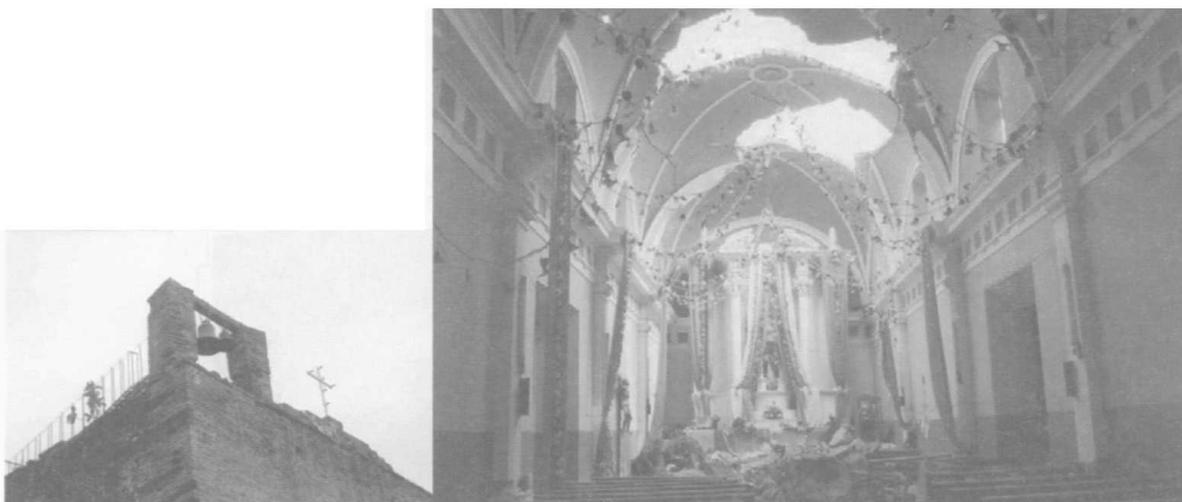
Figura 10.26 Daños severos, colapso de las bóvedas de iglesia en Tetapán, municipio de Zapotitlán de Vadillo

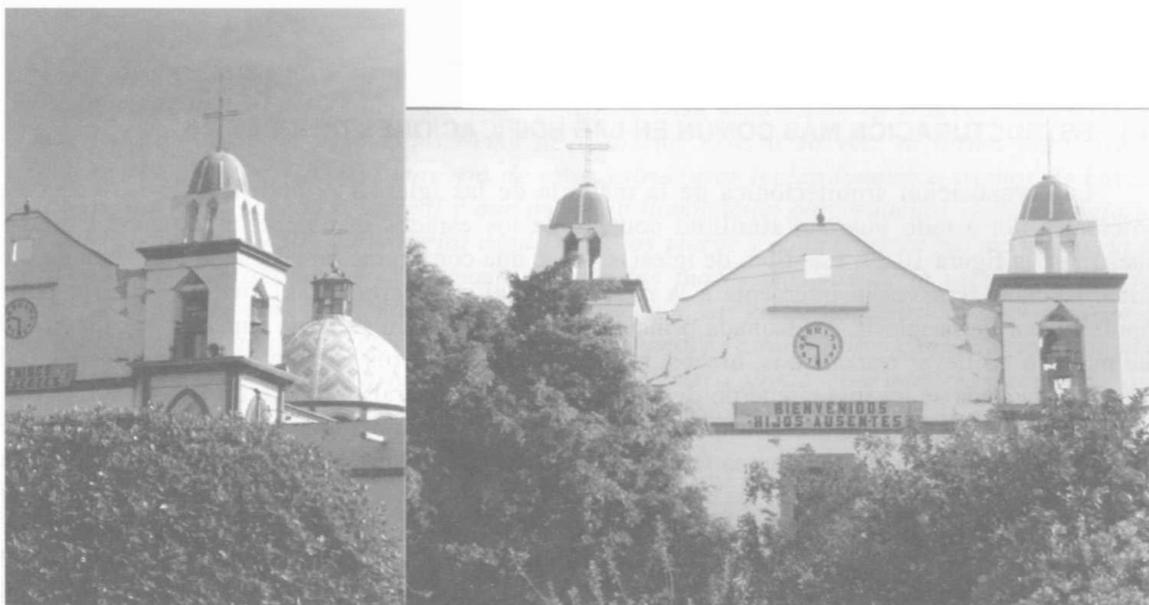
Figura 10.27 Daños severos, agrietamiento entre los cuerpos de torres de campanarios y portón, y en los extremos de las columnas del campanario
