11.2.3 Coquimatlán

11.2.4 Manzanillo

11.2.5 Tecomán

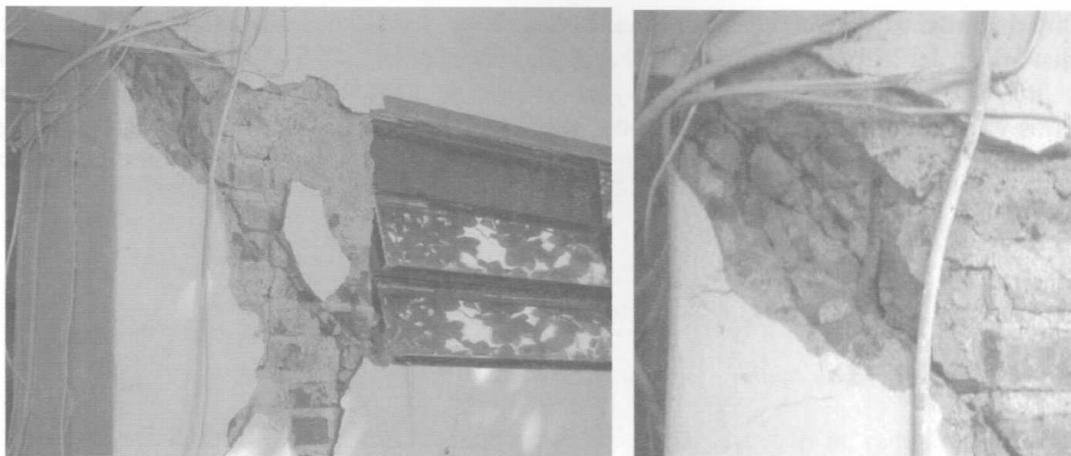
Figura 11.14 Agrietamiento en un segmento de muro con penetración en el castillo

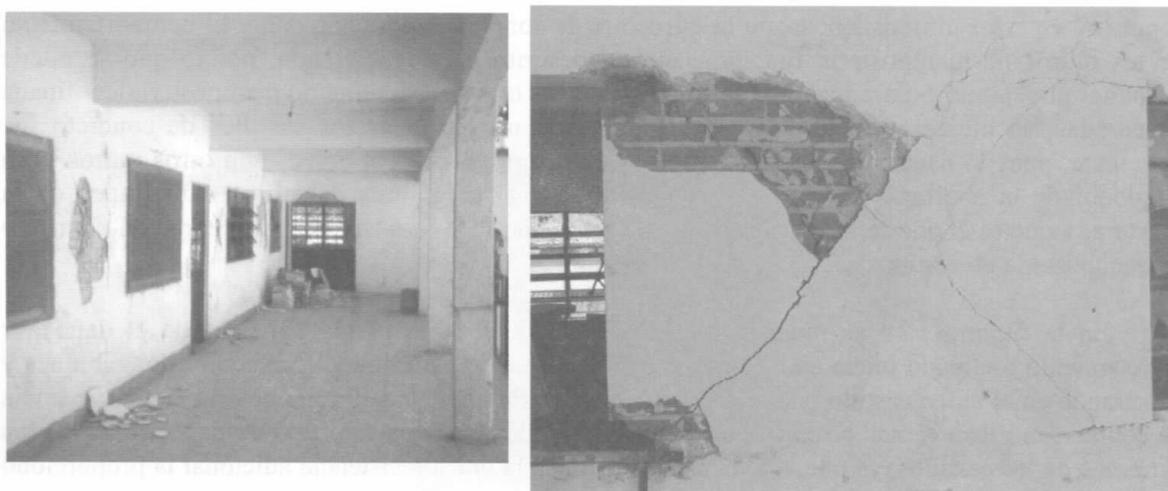
En la planta alta, se observó el agrietamiento inclinado en ambas direcciones formando el patrón en "X" en segmentos de muro entre ventanas a lo largo del pasillo. Aquí también se construyeron estos segmentos sin confinar los bordes de las ventanas, y teniendo castillos solamente al centro del segmento (para la liga con un muro perpendicular en el interior del inmueble). Lo anterior se muestra en la figura 11.15.

Figura 11.15 Agrietamiento en X en segmentos de muro en la planta alta

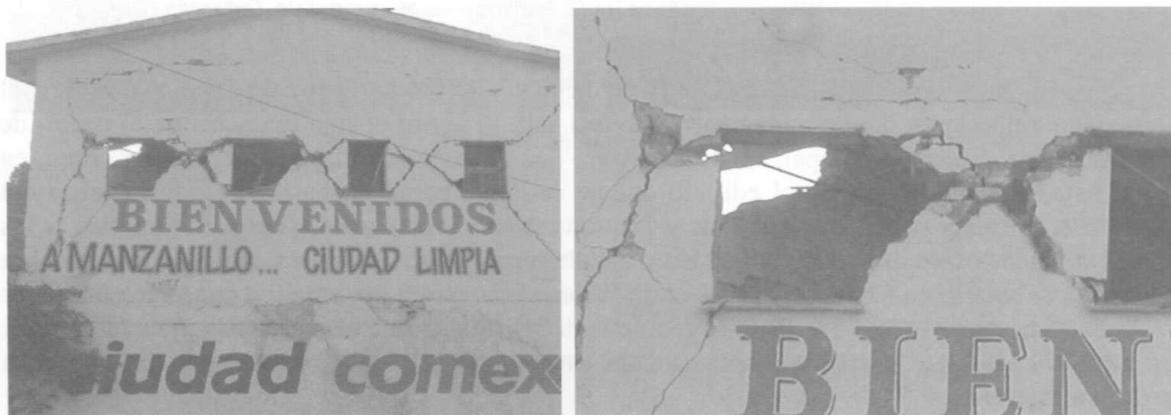
Frente al malecón y muelle fiscal se observó una edificación que, según información proporcionada por un agente de tránsito del lugar, era propiedad del Ayuntamiento de Manzanillo. Consta de dos niveles, con techo de losa de concreto a dos aguas. La estructuración era a base de muros de mampostería de piezas macizas de arcilla. En algunos de los muros se observó la presencia de elementos de concreto de confinamiento (castillos y dalas). Sin embargo, fue evidente la falta de estos elementos de confinamiento en los muros de fachada con aberturas para ventanas, por lo que esta parte se comportó como mampostería simple. En la figura 11.17 se presenta el daño observado en el inmueble.

Figura 11.17 Daño en muros de mampostería sin confinamiento en Manzanillo, Col.

La parte del inmueble que colinda con la avenida principal cuenta con una serie de columnas de concreto reforzado que dan lugar a un pasillo para la circulación sobre la banqueta. No se observó daño en dichas columnas. Según información recabada, este edificio ya había sido dañado en el sismo de 1995 y estaba desocupado, pero los daños se incrementaron notablemente con este sismo.
