## CAPÍTULO 12

### EDIFICIOS DE USO COMERCIAL

#### 12.1 INTRODUCCIÓN

Este capítulo se refiere a los daños en edificios relacionados con la actividad comercial de las zonas afectadas por el sismo de Tecomán, Colima. Se incluye la descripción de los daños en municipios sólo de los estados de Colima y Jalisco.

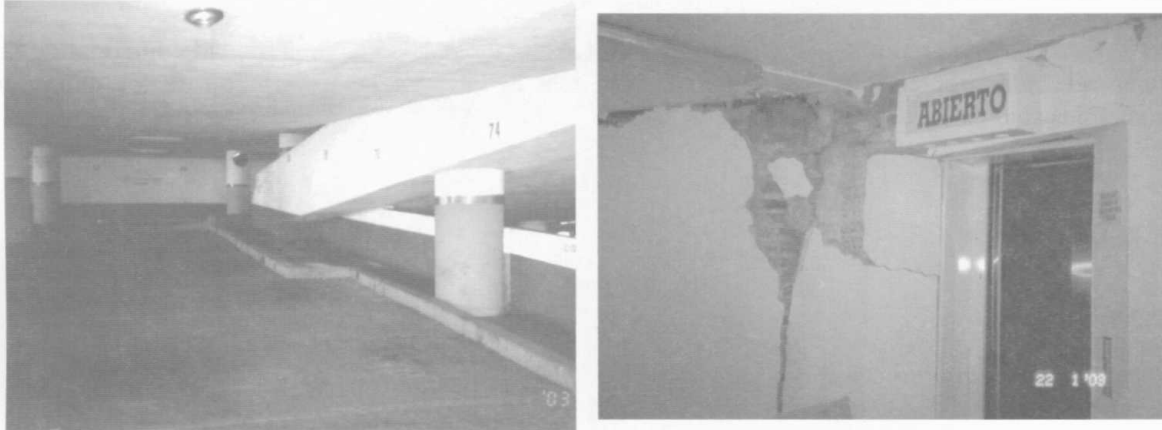
La altura libre de las columnas circulares es de 2.45 m, pero en la zona de la rampa se forman columnas cortas de 1.6 m de altura. No obstante, la estructura de concreto se observó intacta. En la colindancia Este y Sur se cuenta con muros de mampostería confinada de tabique macizo de arcilla. Estos muros sufrieron agrietamiento y aplastamiento en la unión entre muro y losa, así como algunos agrietamientos en el muro junto al elevador Sur (ver Fig.12.2). Se explica este daño por la diferencia en compatibilidad de deformaciones de la estructura de concreto con losa plana relativamente flexible y los muros de mampostería que son rígidos y frágiles. Se determinó que la seguridad del inmueble no está comprometida.

**Figura 12.2** Vista interna del edificio y daño en el muro junto al elevador Sur

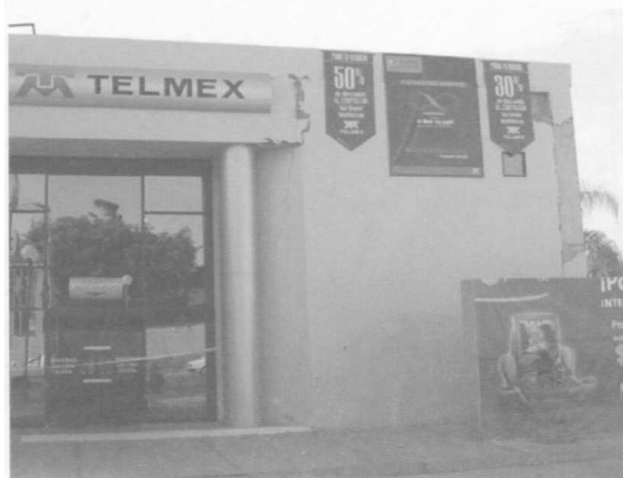
Se trata de un edificio localizado en la calle Constitución, colonia Jardines de la Corregidora. No se pudo tener acceso al edificio por lo que sólo se observó el daño que la construcción tenía en la fachada, en ella se detectó únicamente daño en elementos no estructurales. Un ejemplo es daño en un muro de relleno deficientemente desligado de los elementos estructurales, figura 12.3. Otro defecto que se apreció es que los aplanados fueron colocados sin proporcionar suficiente adherencia a los elementos estructurales, además de tener un espesor considerable y no incorporar en ellos la junta que desliga los muros de relleno y los elementos estructurales (ver Fig. 12.4).

**Figura 12.3** Fachada frontal del edificio

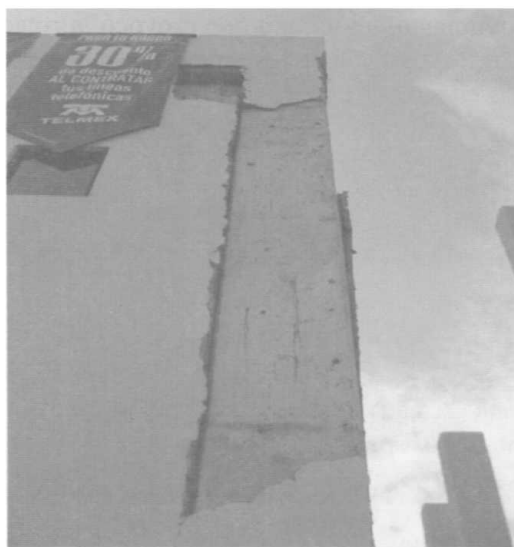
*Figura 12.4 Caída del aplanado en un elemento estructural por defectos constructivos*

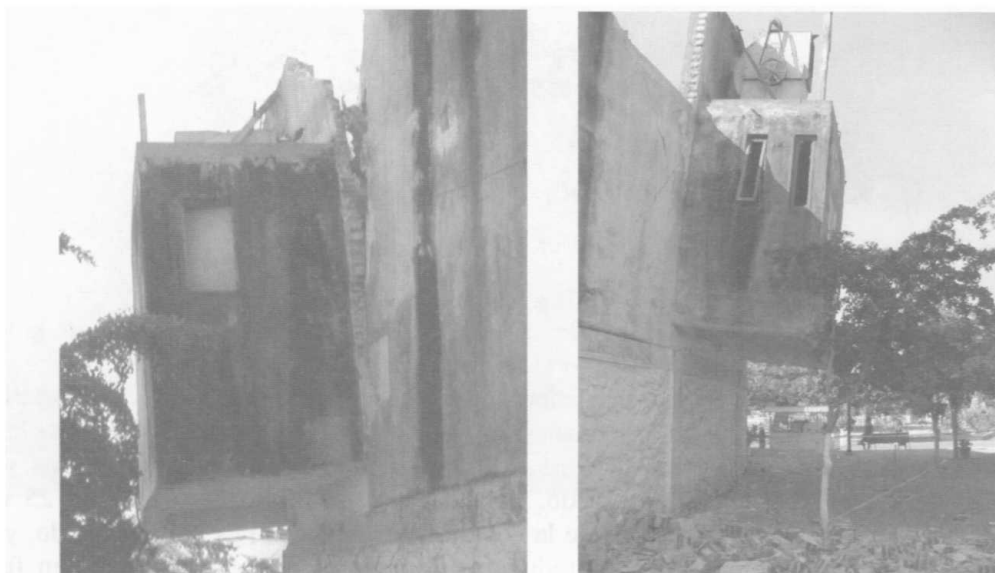
Una estructura que sufrió daño fue una vieja sala de cine de la cabecera municipal de Armería. El daño se tuvo en la cabina de proyección que estaba construida como una saliente en voladizo en la parte posterior del inmueble, fuera del lindero del mismo. Dicha habitación no colapsó, pero quedó fuertemente inclinada hacia la vía pública, presentándose grietas además de la dislocación del muro en donde estaba incrustada esta sala de proyección (Fig. 12.5).

*Figura 12.5 Daño e inclinación de la cabina de proyección*

Es claro que el daño se debió a la combinación de la forma de la estructuración de este elemento en voladizo y al movimiento del terreno que provocó la rotación de este cuerpo sobre el eje horizontal en su base. La fractura y daño de los muros dejaron a este cuerpo sostenido solamente por la acción de las vigas de concreto en su base, mismas que, aun sufriendo una importante rotación, evitaron el colapso del elemento. Según autoridades del municipio el inmueble estaba en desuso tiempo atrás y destinado a la demolición.

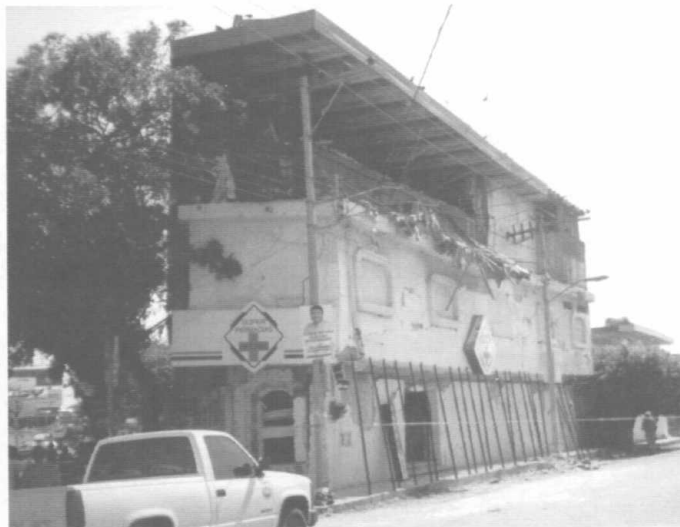
En la figura 12.6 se presenta una vista general del edificio. La estructura contaba con varias características que la hacían vulnerable: su forma en triángulo, la falta de continuidad de los muros del segundo nivel con los de planta baja, y la presencia de columnas cortas en una de las fachadas debido a una abertura para ventilación a todo lo largo de la misma.

**Figura 12.6** Vista general del edificio

Aprovechando la losa en volado tipo marquesina, se construyeron muros al paño de la misma (por cierto fuera de su colindancia invadiendo la vía pública) en el segundo nivel. Dichos muros sufrieron agrietamientos inclinados en forma importante. La daño principal se produjo al fallar las columnas cortas en una de las fachadas principales (a la derecha en la figura 12.7). En esta fachada existía una abertura para ventilación de 45 cm de altura, interrumpiéndose los muros y sólo quedando las columnas de concreto reforzado. Esta parte del edificio bajó más de 25 cm al destruirse los tramos de columna en la zona de la ventila. Este fenómeno es muy conocido, ya que toda la fuerza horizontal es tomada por los reducidos tramos de columna y se generan fuerzas cortantes excesivas para las mismas. La otra fachada contaba con una distribución similar de
