**CAPITULO 6 ANALISIS DE LA VULNERABILIDAD SISMICA DE LA TORRE
PRINCIPAL DEL HOSPITAL DE COQUIMBO 6.1**

**CAPITULO 7. RECOMENDACIONES MINIMAS PARA EL REFORZAMIENTO Y
REPARACION DE LA ESTRUCTURA DE LA TORRE PRINCIPAL
DEL HOSPITAL DE COQUIMBO 7.1**

La descripción de la estructura de la torre principal del Hospital de Coquimbo se realiza con la información que proporcionan los planos (S.S.C., 1970) y con la información reunida durante la visita realizada al hospital.

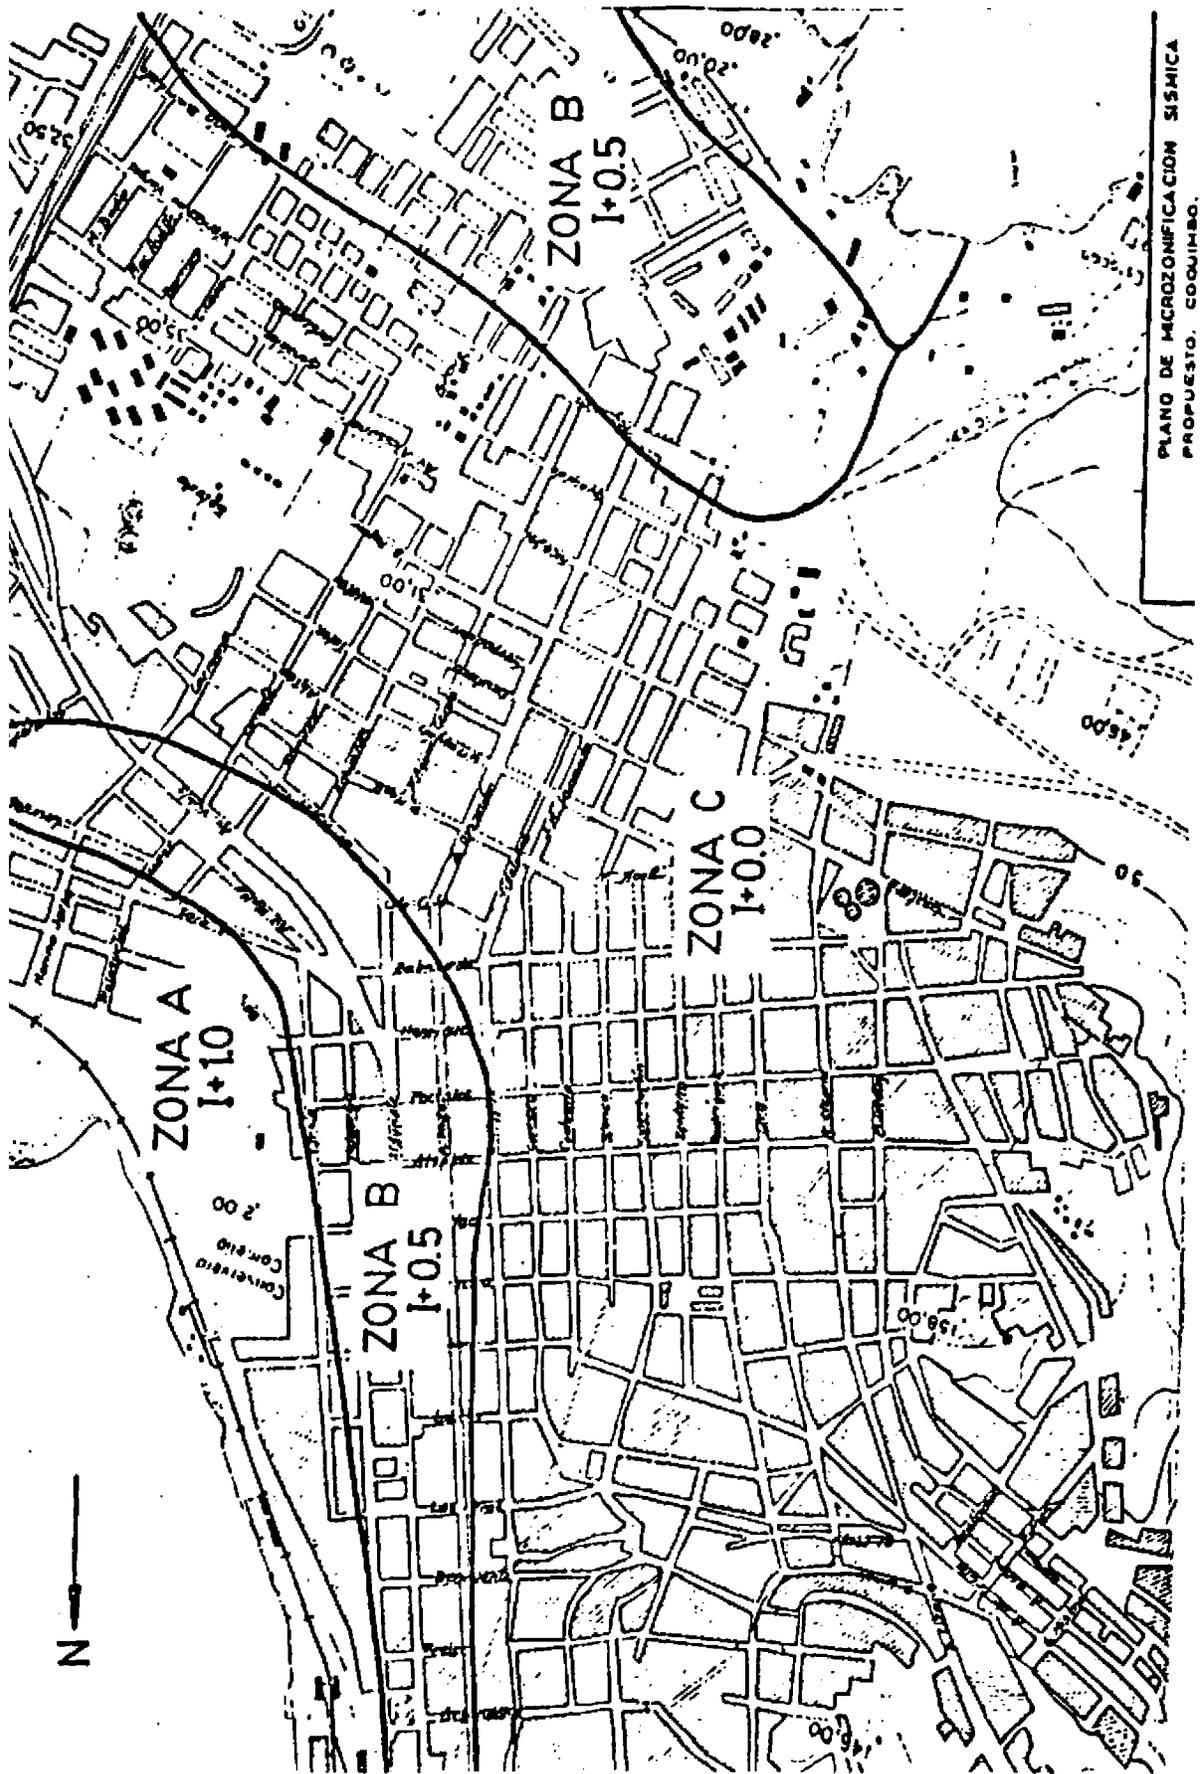
Figura 2.1 Microzonificación Sísmica de Coquimbo, según Thomas et al. (1980)

De la figura 2.1 se aprecia que el Hospital de Coquimbo se encuentra en la zona C, zona donde se puede esperar la menor intensidad por ser la zona con menor daño sísmico observado. Según Thomas et al. (1980) esta zona corresponde al nivel alto y rocas fundamentales en Coquimbo, ocupando un vasto sector como son los cerros de Coquimbo y el sector conocido como "El Llano" en las proximidades del Estadio Municipal. Los suelos de fundación están constituidos por sedimentos de buena calidad geotectónica, aumentando su calidad en la medida que se alcanzan niveles más altos; los maicillos arenosos con gravas angulares que se encuentran en la zona, presentan calidades aceptables, salvo en aquellos casos en que se encuentran saturados por infiltraciones provenientes, en su mayor parte, de pozos sépticos y alcantarillados en mal estado (Thomas et al., 1980).

Si se considera que el hospital se ubica en la zona C del plano de microzonificación sísmica propuesto por Thomas et al. (1980), zona en la que se puede esperar que las intensidades sean por lo menos un grado menor que en la zona A, como ocurrió durante el sismo de 1975, la intensidad de esta zona es mayor que V grados (MM) pero inferior que VI grados. Este valor confirma que en los tres sectores visitados vecinos al hospital no se observan daños.
