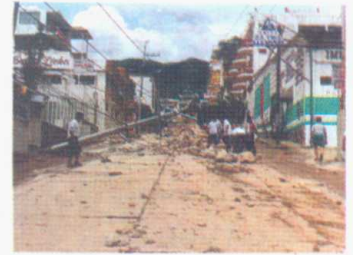
Foto 6

Foto 6. Además de causar erosión, la corriente tuvo la fuerza necesaria para arrastrar algunos vehículos.

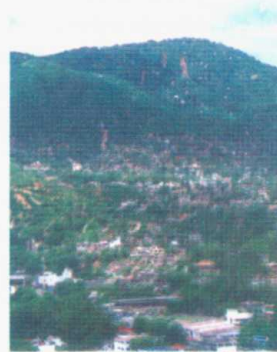
Foto 13

Foto 13. Los efectos generados por viento, marea y oleaje no fueron de gran impacto. La casi totalidad de los daños es atribuible a escurrimientos generados por las intensas precipitaciones pluviales.

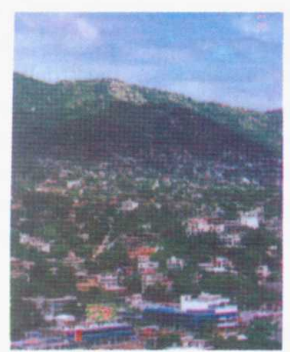
Foto 14

Fotos 14 y 15. Posteriormente al fenómeno, en las partes altas de la sierra concéntrica a la bahía afloran formaciones rocosas de inestabilidad latente.
