SAN PEDRO

USULUTAN, DPTO. USULUTAN

PRESENTA:  
ESCUELA DE INGENIERIA CIVIL  
UNIVERSIDAD DE EL SALVADOR

ENERO/2001

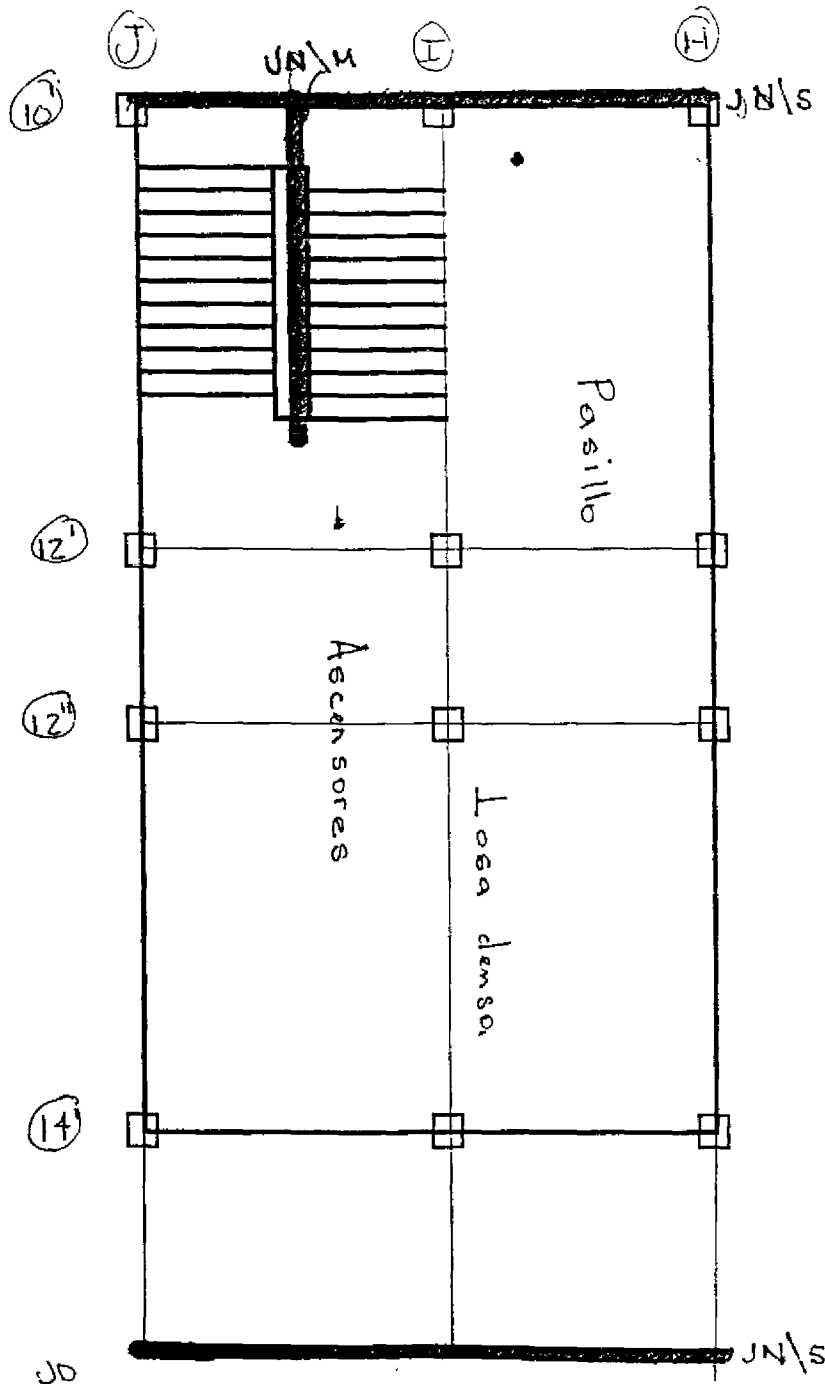
Escaleras y Ascensores

Material de la junta de dilatación entre las gradas  
Se desintegra sin colapsar las gradas  
Deterioro del material de las juntas de dilatación de 3 cuerpos (duraplast + láminas metálicas)

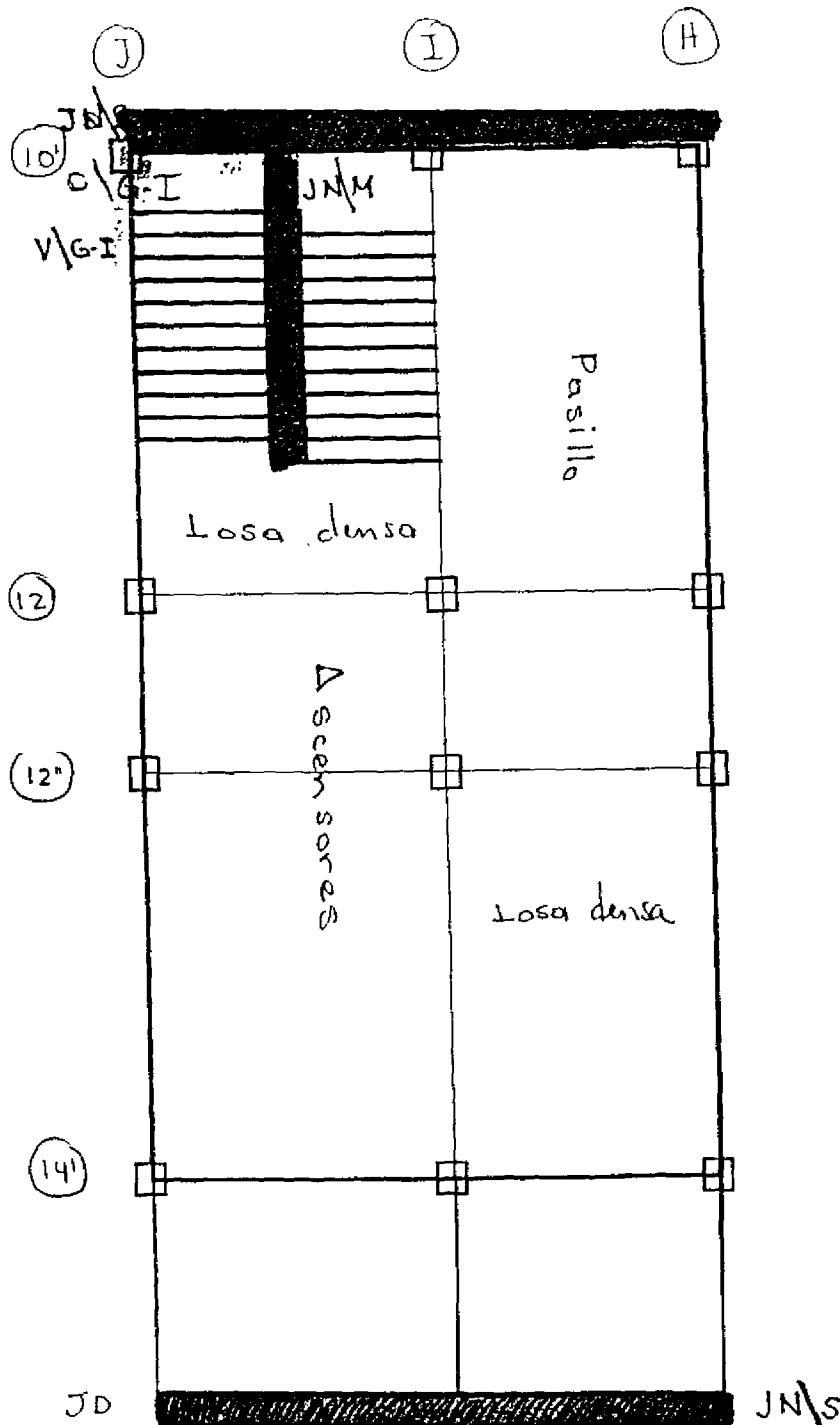
## Escaleras y Ascensores

La viga de borde presenta grietas verticales e inclinadas cerca del nudo, justamente en la losa de la escalera. Cielo falso desprendido.

La columna presenta una grieta diagonal cerca del nudo en la losa densa llega hasta el montano. (Ancho de la grieta 0,3mm). El material de las juntas de dilatación están deterioradas (diapás + lámina metálica).

Desprendimiento de la junta  
de dilatación entre Pared +  
marco. (Dura Pq + mortero)

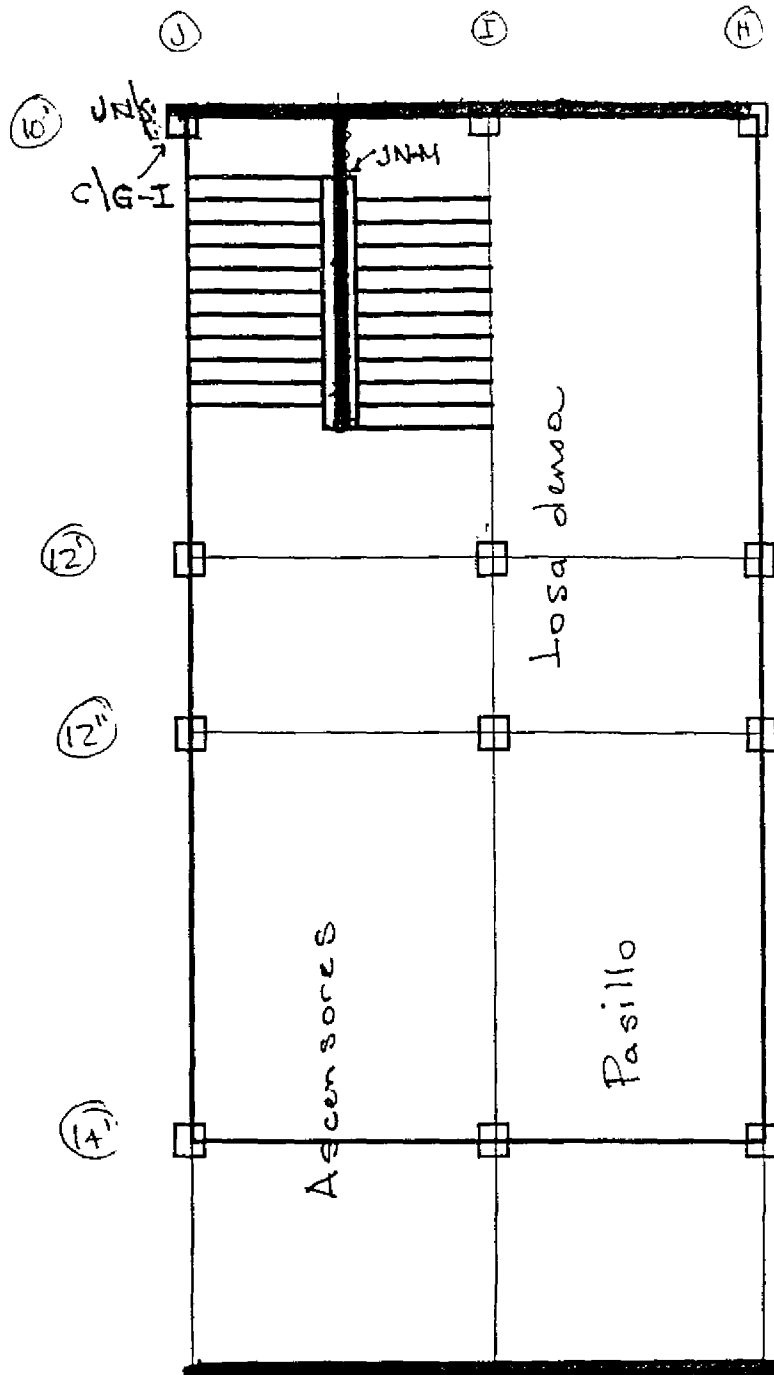
1. Grieta diagonal en las columnas illegando hasta el <sup>no-ten</sup> recubrimiento (4 cms) (ancho de grieta 0.2 mm)  
Cielo false desprendido

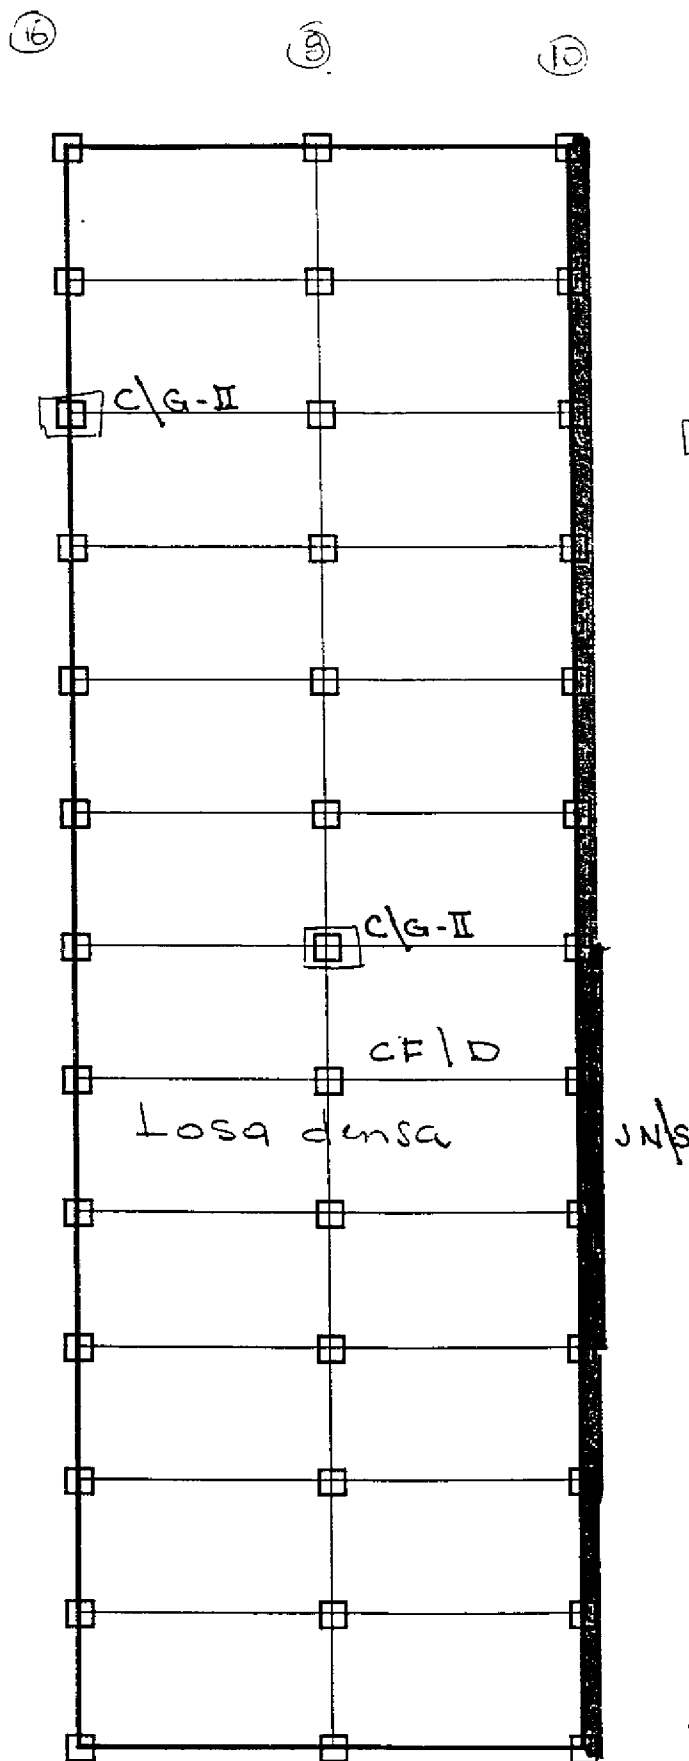
En los pasillos el cielo falso completamente desplazado desprendimiento de la junta de dilatación entre pared y marco generalmente en las columnas.

Existen grietas anchas 0.02mm que solo llegan al mortero (4 cm)

Deterioro del material de relleno de la junta de dilatación entre los dos cuerpos 1 y 2 (cuapa en lámina metálica).

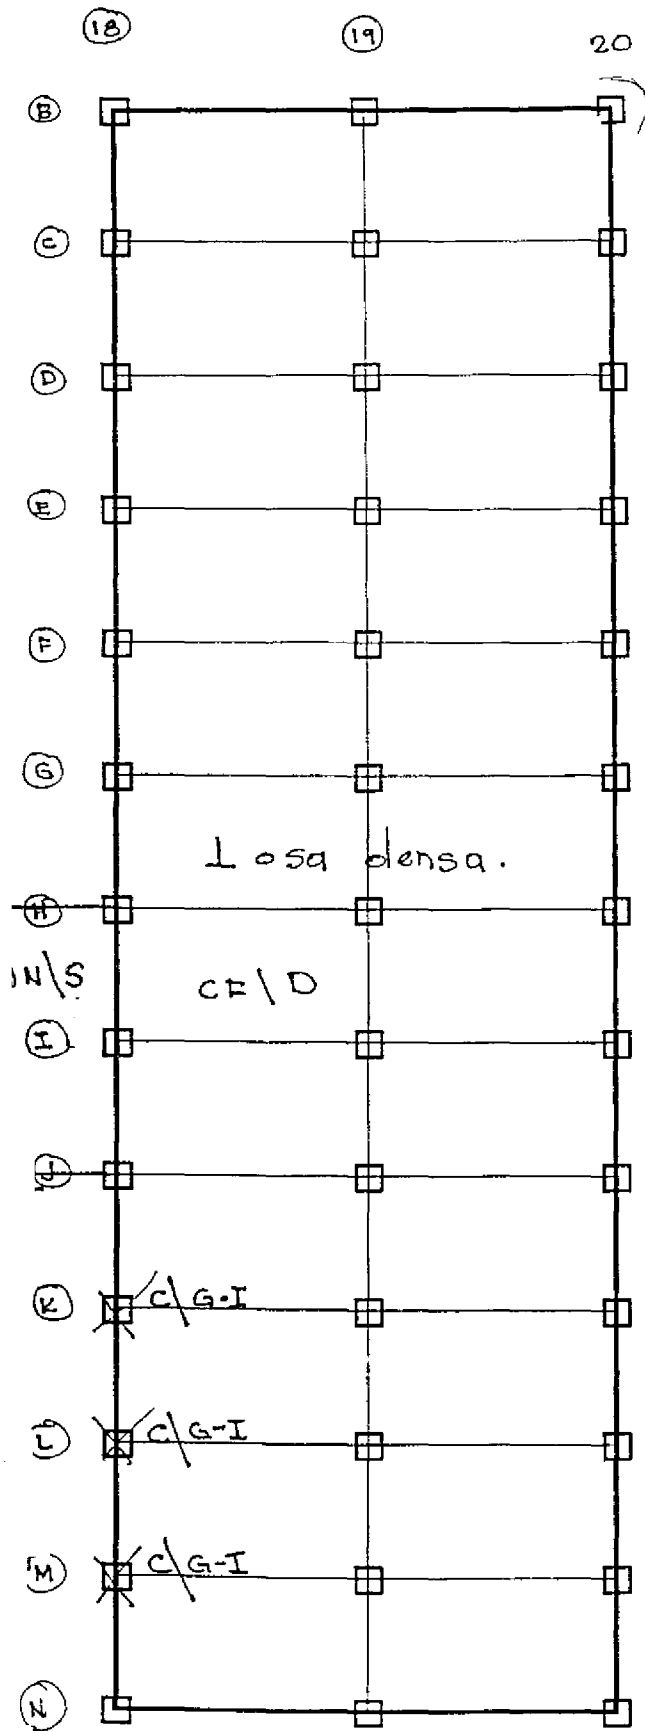
No presentan daños estructurales los elementos sismorresistente

X Revisando las columnas <sup>externas</sup> en la cara exterior presenta grietas diagonales justamente en los nudos la junta de dilatación no es continua desde el sótano y el material está deteriorado (cuapris + láminas metálicas)

El cielo falso no presenta desperfectos. También existe un estado y falta limpieza en los muros

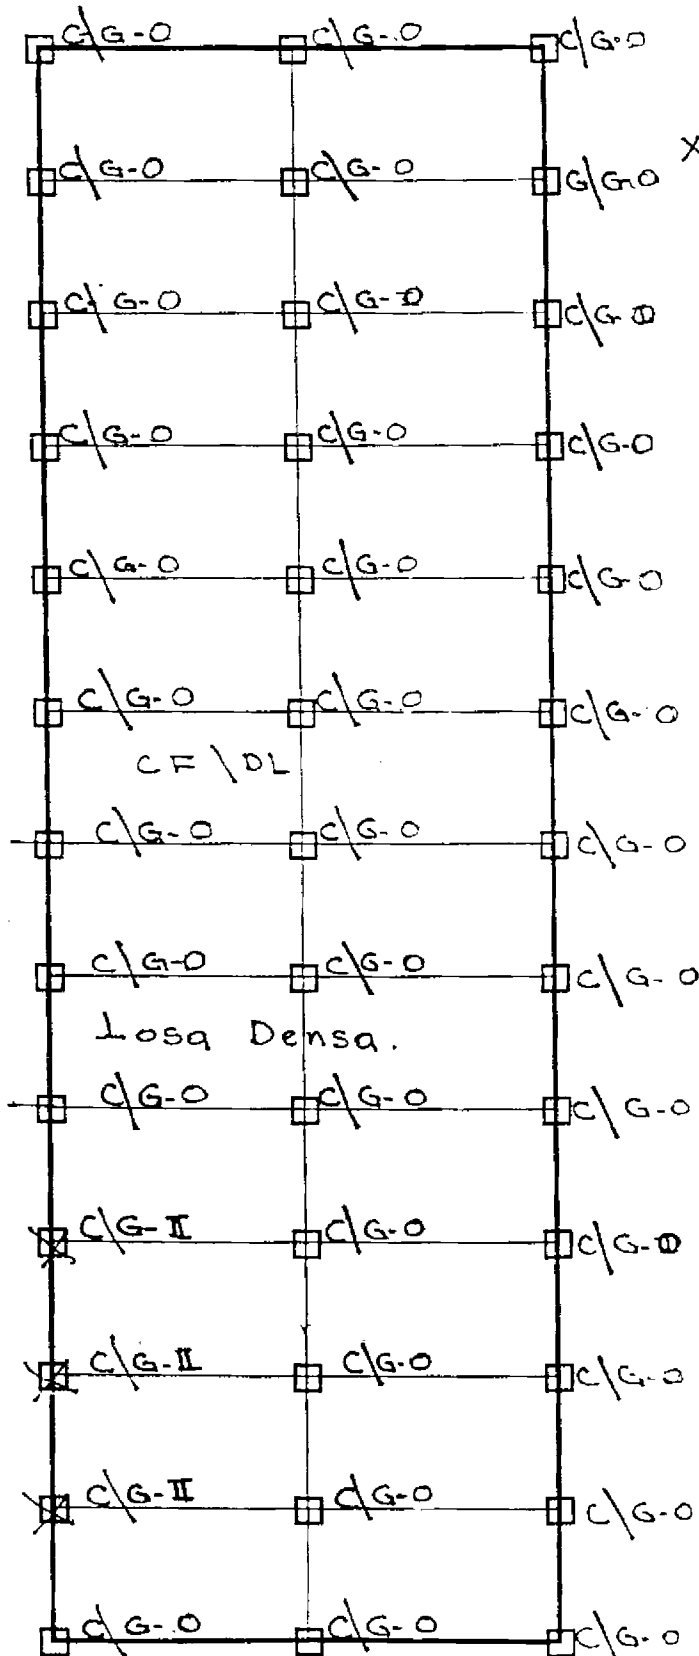
Se presenta fisuras superficiales en las columnas.

X Las columnas externas presentan grietas diagonales en la cara externa en forma de arcos, cercada a los bordes pero no al núcleo.

El cielo falso es de material de chapa y se desligó, se apoyada por ratinales a los vigas.

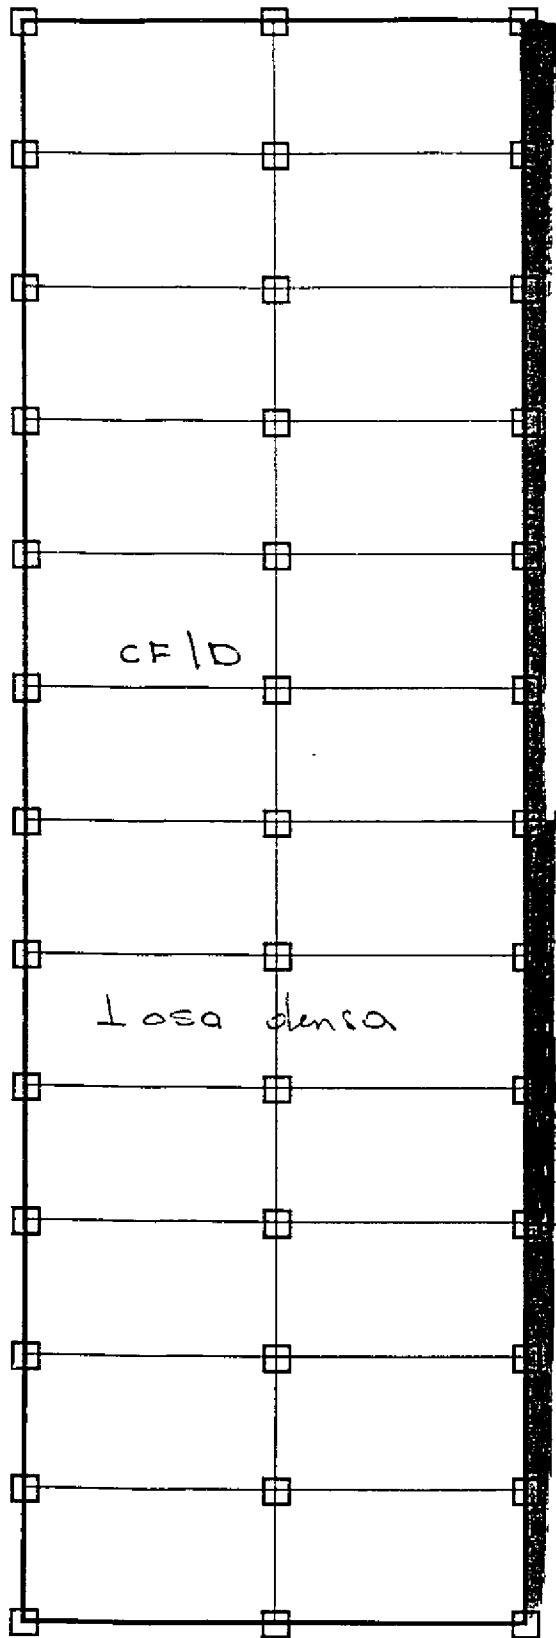
Desprendimiento del cielo falso  
Desprendimiento de juntas de dilatación entre muros y pared.

Deterioro del material de relleno de la junta de dilatación entre los dos cuerpos D y (Durapás + láminas metálicas)
