Daños en edificios durante el terremoto del Mar de Mármara, Turquía 1999

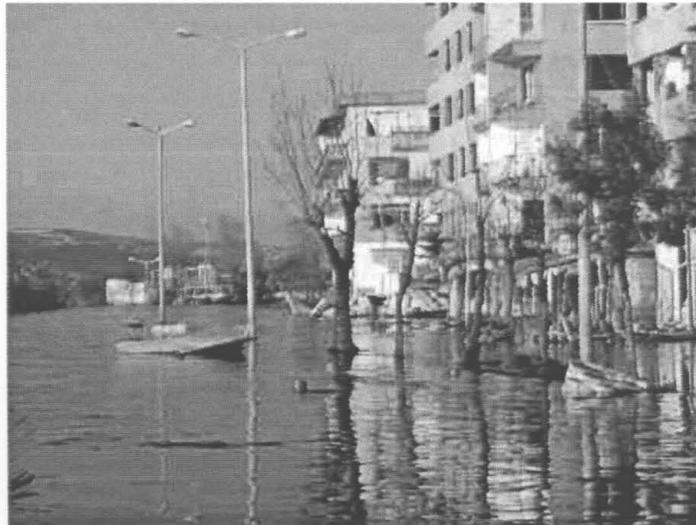
Foto 5.7: Debido a la hundimiento varios edificios quedaron sumergidos.

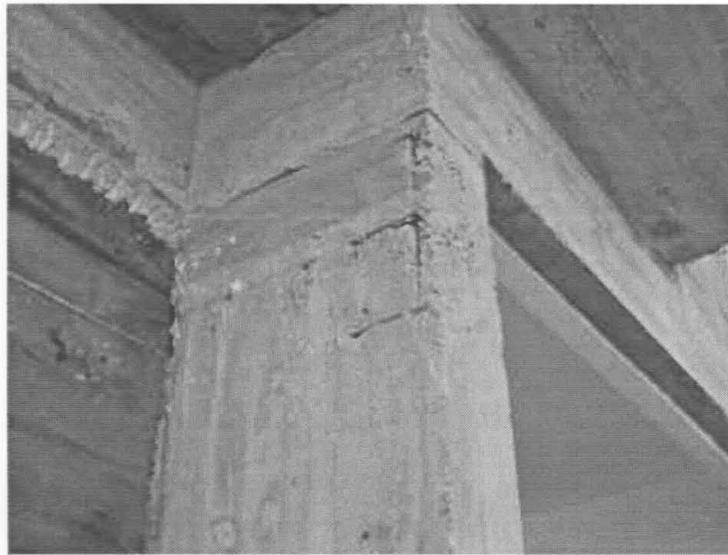
Por otra parte, la corrosión del acero ha sido generalizada en la zona por la falta de recubrimiento debido a las dimensiones insuficientes de las vigas y pilares. Se pudo detectar no sólo en los edificios dañados sino

también en estructuras en proceso de construcción, que el acero en ocasiones queda expuesto, sin recubrimiento de hormigón alguno, en una zona que ambientalmente por su contenido de salinidad no podría esperarse otra cosa que un acción corrosiva acelerada. También, es importante indicar que sólo se observaron redondos de diámetros menores, lo que es típico con aceros lisos y de baja resistencia. A primera vista también fue posible detectar que la calidad del hormigón es bastante pobre. Sólo a principios de los años 80 se inició el uso del hormigón premezclado, que se usa en la actualidad en un 40% de las construcciones. Es decir, en la mayoría de los casos el hormigón se realiza en obra y su control de resistencia es muy deficiente. No sólo los valores de resistencia han sido bajos sino que su dispersión es muy alta. En muchos edificios en proceso de construcción se pudo comprobar que los elementos estructurales quedan mal vibrados y que el hormigón no alcanzaba a llegar a todos los sitios del encofrado, quedando así con zonas de mayor concentración de agregado y poco cemento. Posiblemente esto se debe a que las dimensiones de los pilares y las vigas han sido insuficientes y a que no se han utilizado técnicas adecuadas para la vibración del hormigón una vez colocado (Foto 5.8 y 5.9).

Foto 5.8: Estructura en construcción donde se detecta la falta de recubrimiento.

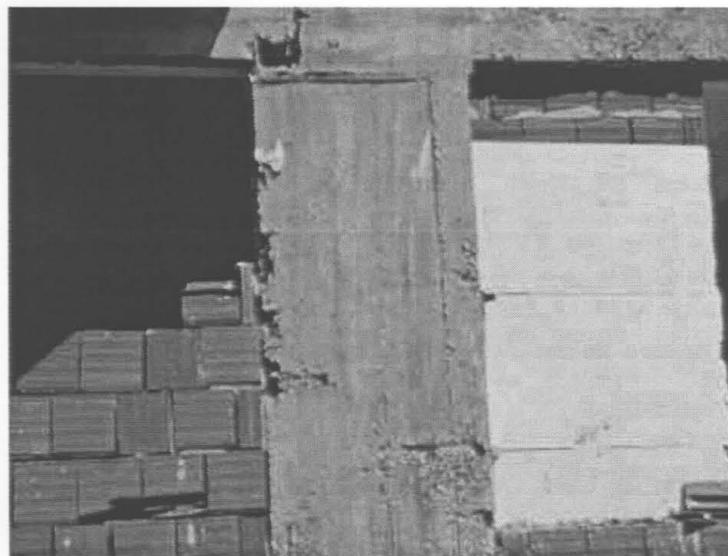
Foto 5.9: Estructura donde se aprecia la falta de vibrado del hormigón.

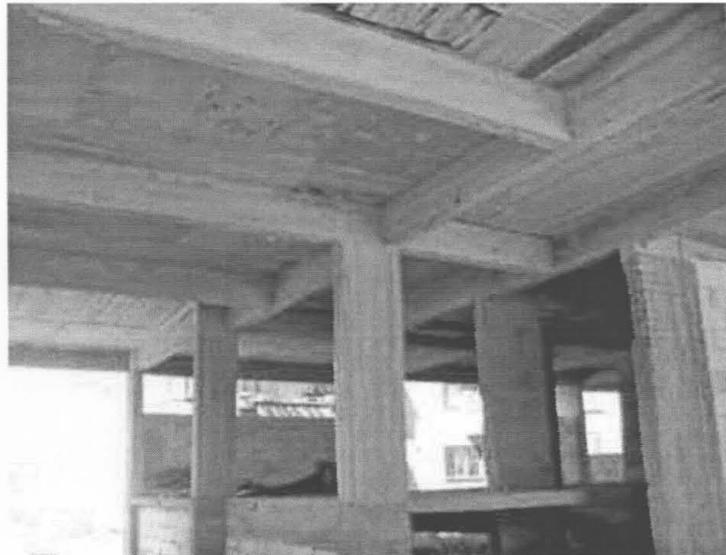
Foto 5.10: Mala configuración estructural de entramados que forman pórticos.

40 cm, propensas al pandeo lateral debido a que el ancho de la sección no superaba en ningún caso los 15 cm. El pandeo lateral se registró debido a la debilidad de la unión en los nudos con los pilares a las cuales a menudo las vigas se conectaban en forma excéntrica (Foto 5.10). Por otra parte, es importante destacar que, en la mayoría de los casos, los pilares no conformaban con las vigas pórticos bien definidos en un plano, es decir, en ocasiones las vigas se apoyaban sobre otras vigas y que los pilares no se encontraban alineados.

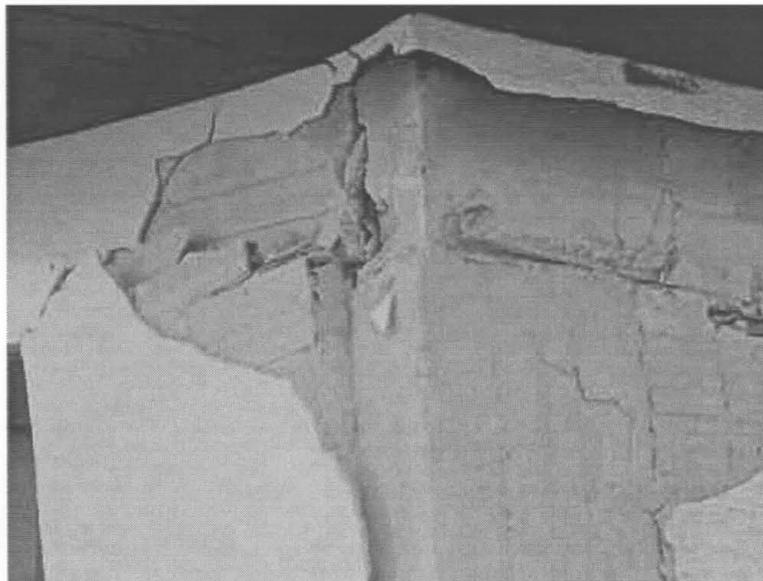
Los estribos eran insuficientes y usualmente se encontraban separados 20 o 25 cm. El gancho no doblaba a 135° sino a 90°, lo que facilitó que los aros se abrieran y el acero longitudinal pandeara. De igual forma puede afirmarse que el acero longitudinal en su mayoría fue insuficiente si se tiene en cuenta que en muchos edificios es acero liso de baja resistencia. Errores de despiece se encontraron en muchas estructuras, en las que no se logró un adecuado desarrollo del refuerzo por falta de anclaje y adherencia (Foto 5.11) y se encontró que los solapes en los pilares usualmente se localizaban inmediatamente por encima de las placas de piso y en algunos casos formando desde arriba un gancho que terminaba en la losa de cada entrepiso (Foto 5.12).

Foto 5.11: Deficiente detallado del refuerzo, falta de anclaje y de adherencia.
