FOTOGRAFIAS

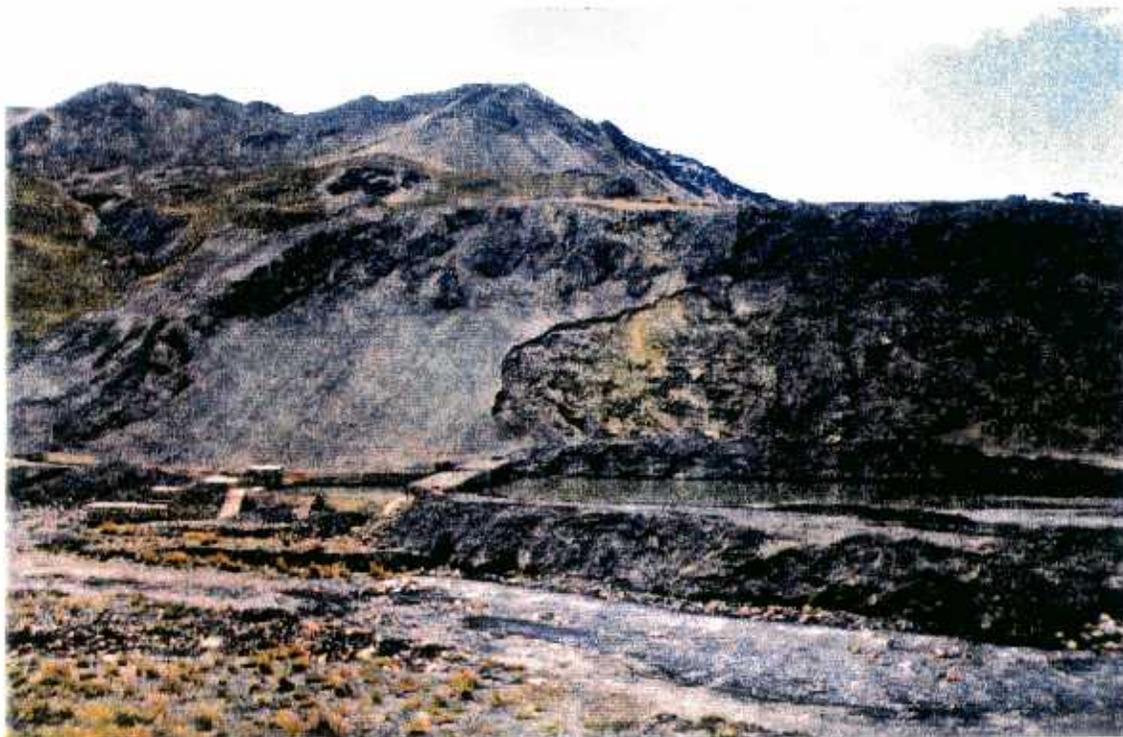
Foto AL.1. Obra de Toma. Huayna Potosi. Abril 1998

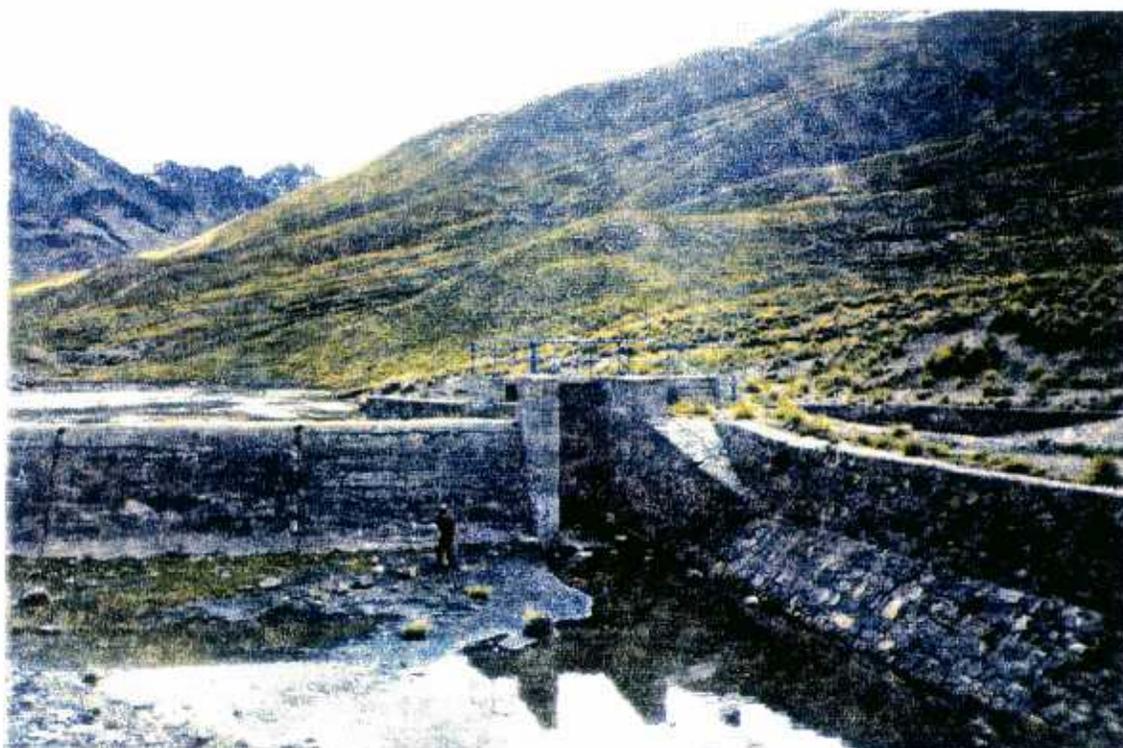
Foto AL.2. Obra de Toma. Condoriri fuera de operación por asentamientos y presiones de tierra laterales. Rajaduras. Abril 1998.

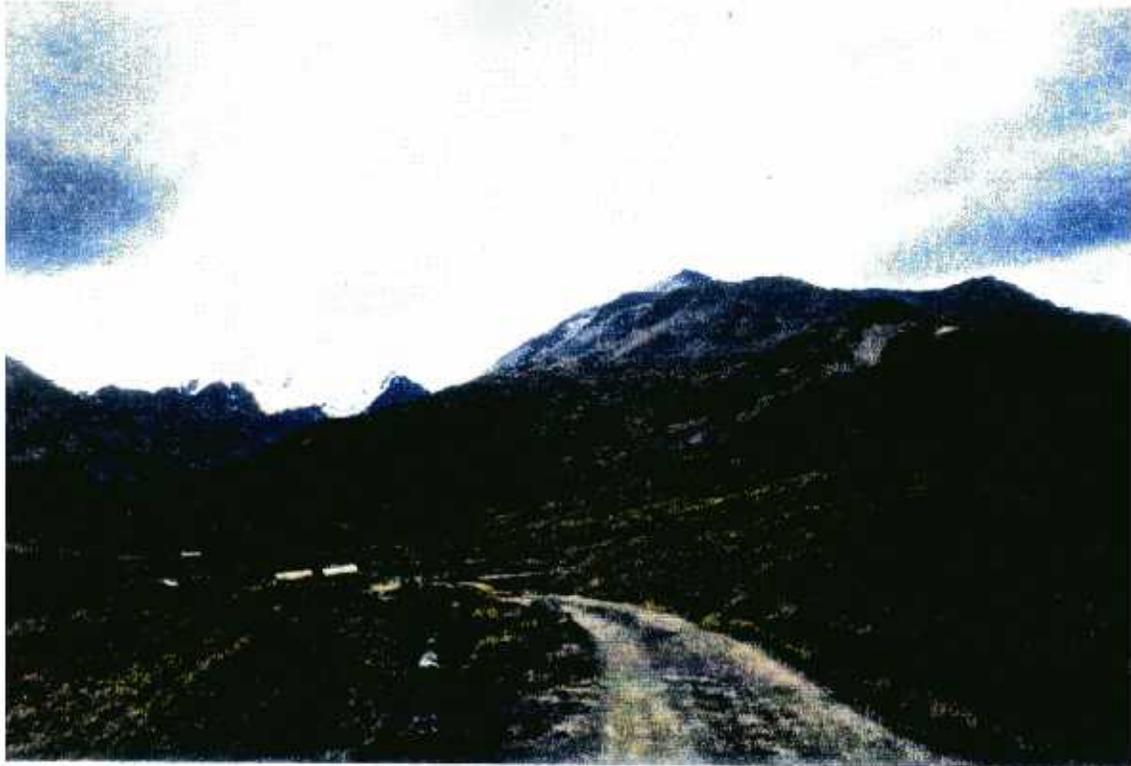
Foto AL.3. Tramo aducción Condoriri-Tuni. A la derecha Canal de Tierra. Al centro extendido nueva aducción tubería PVC Ribloc.3339

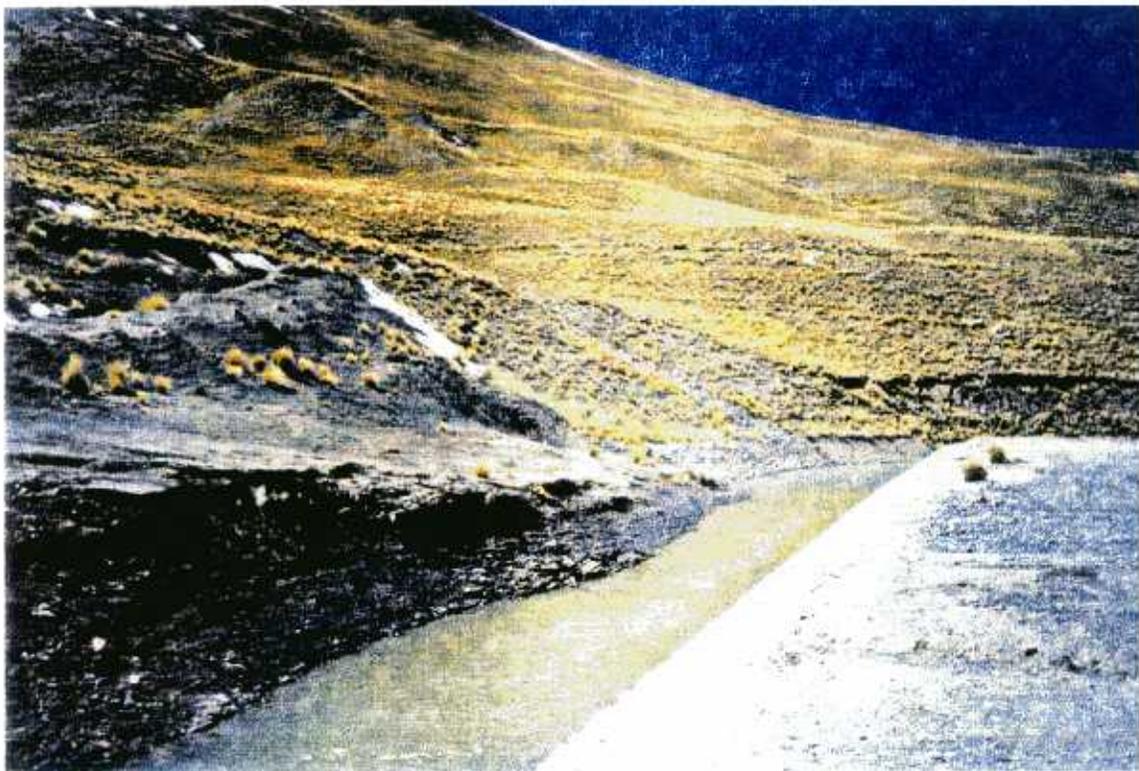
Foto AL.4. Canal de Aducción Condoriri-Tuni. Canal de tierra con pérdidas por infiltración, disminución de su área efectiva por deslizamiento del talud lateral.

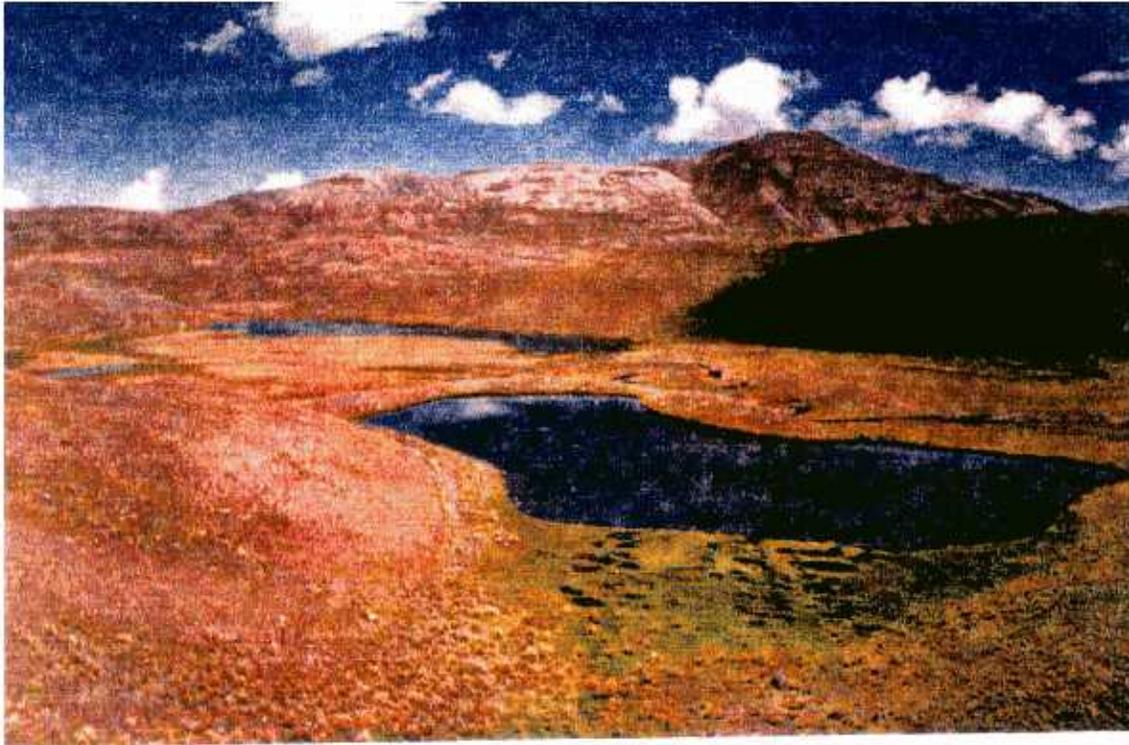
Foto AL.5. Vista de Tramo Aducción Condoriri-Tuni, acumulación de agua en el nivel inferior derecho de la aducción por infiltraciones en el canal. Abril 1998

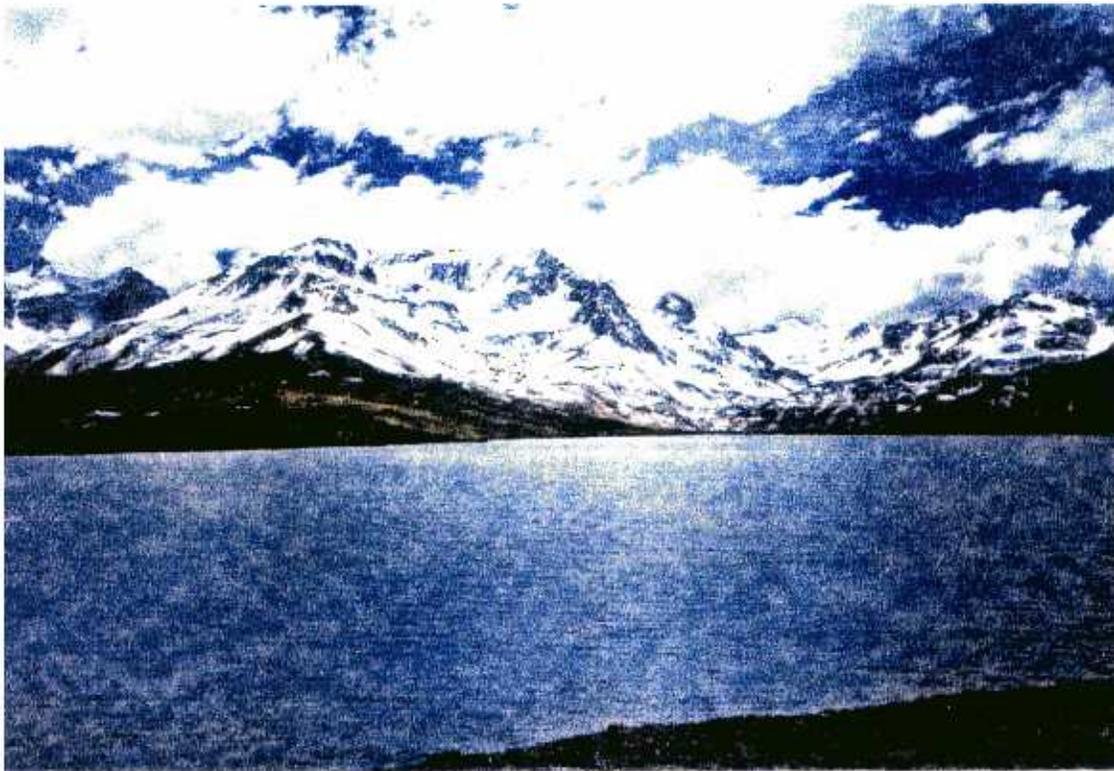
Foto AL.6. Embalse Tuni. Al fondo el Nevado. Las contribuciones de la aducción Huayna Potosi y Condoriri llegan a este punto. Junio 1998

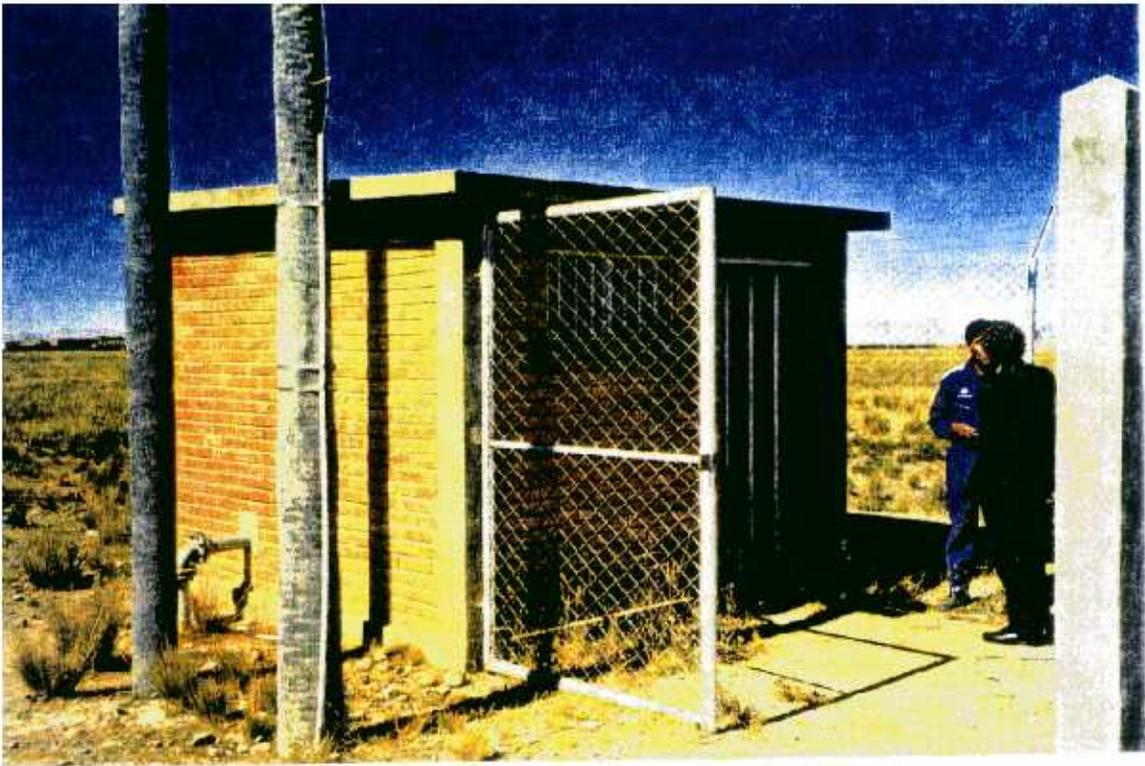
Foto T1. Caseta de Pozo. Planta Tilata. junio 1998

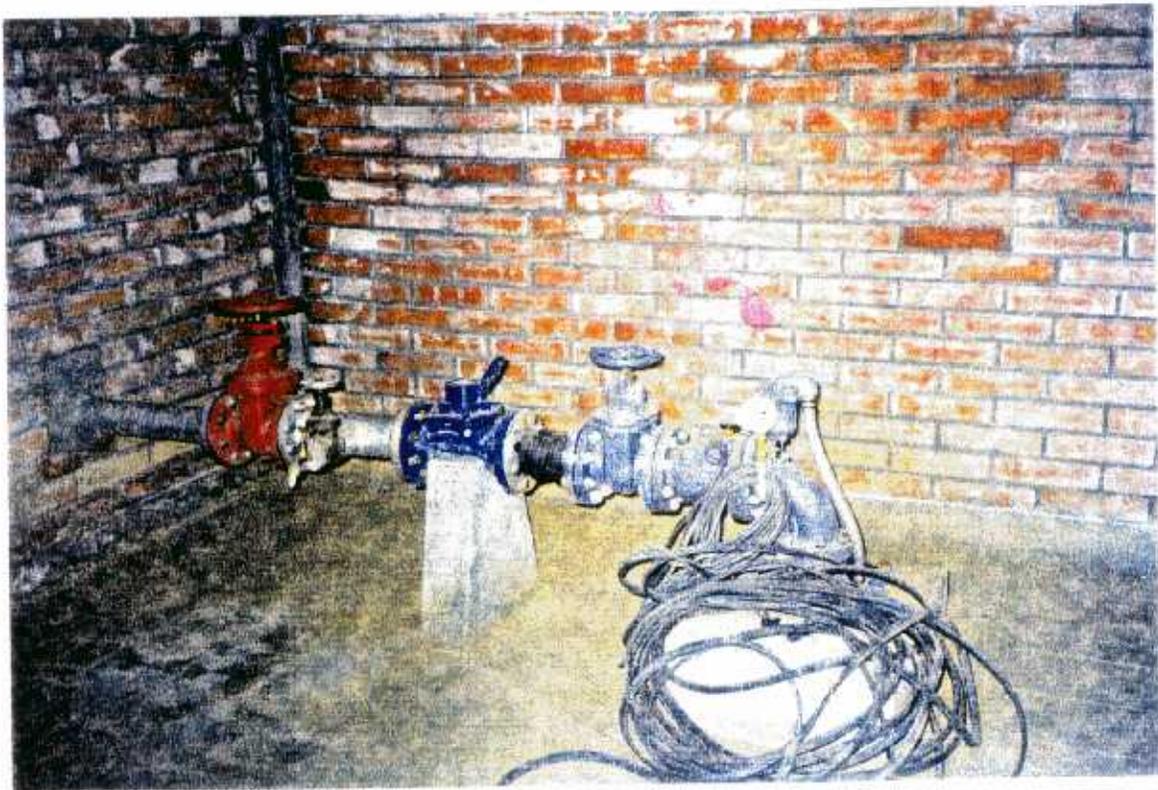
Foto T2. Instalación de Pozo de Bombeo. Planta Tilata. junio 1998

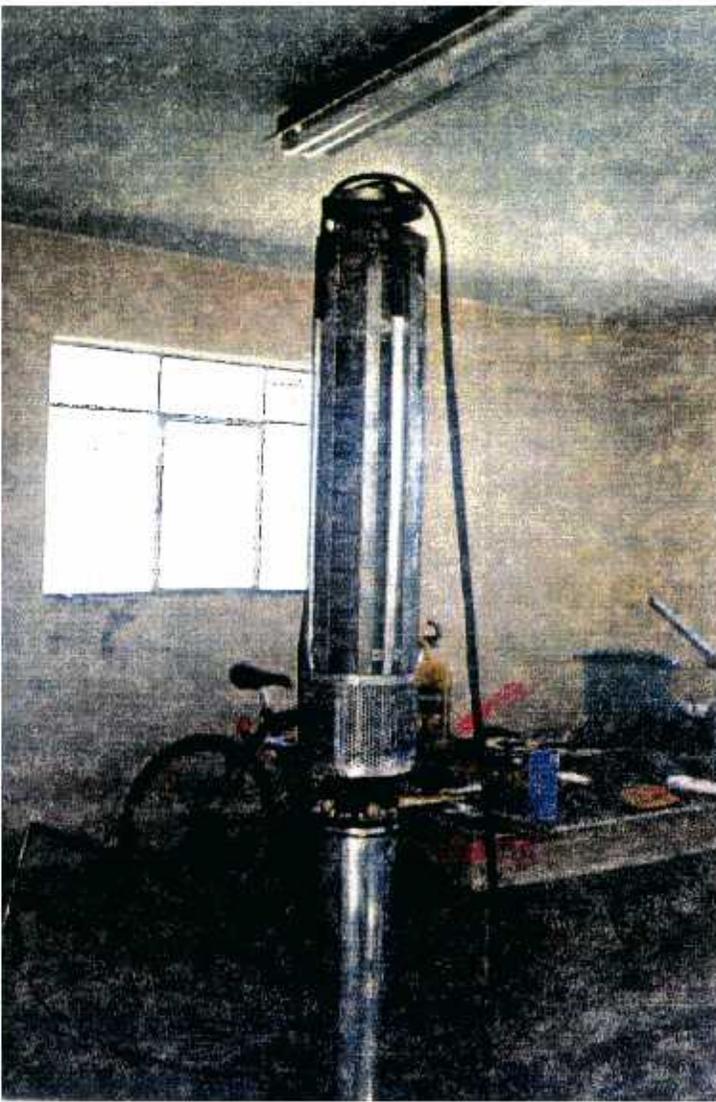
Foto T3. Bomba Sumergible en
reparación.
Planta Tilata. junio 98

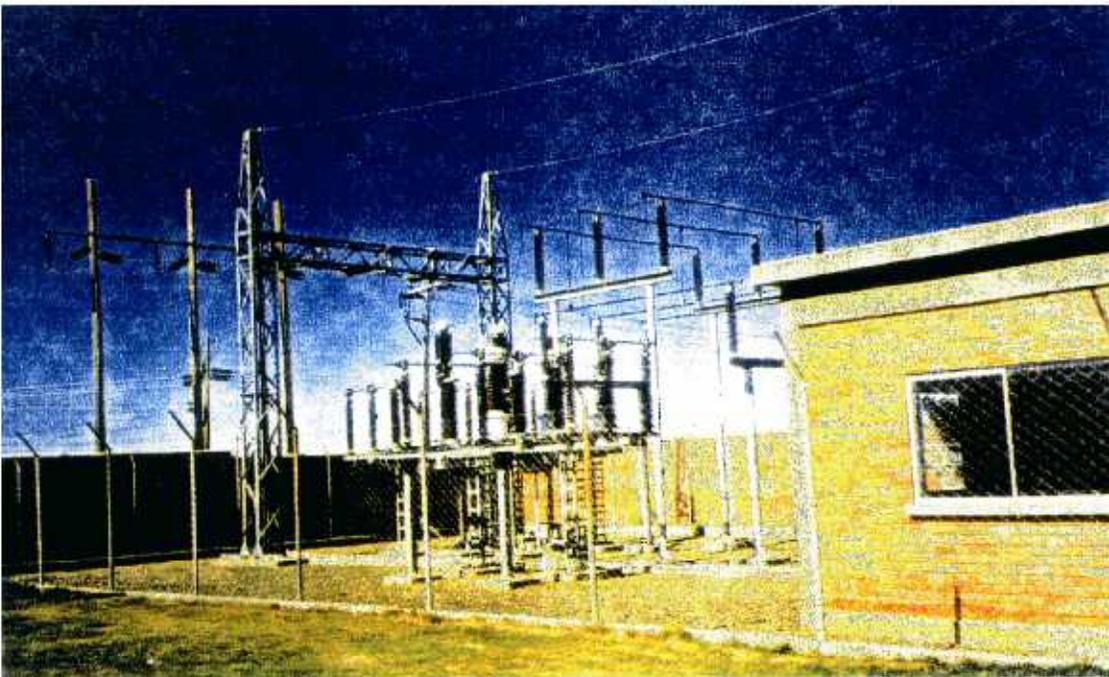
Foto T4. (abajo). Subestación Eléctrica
de Reducción: 69 KV a 6.9 KV
Planta Tilata. junio 98

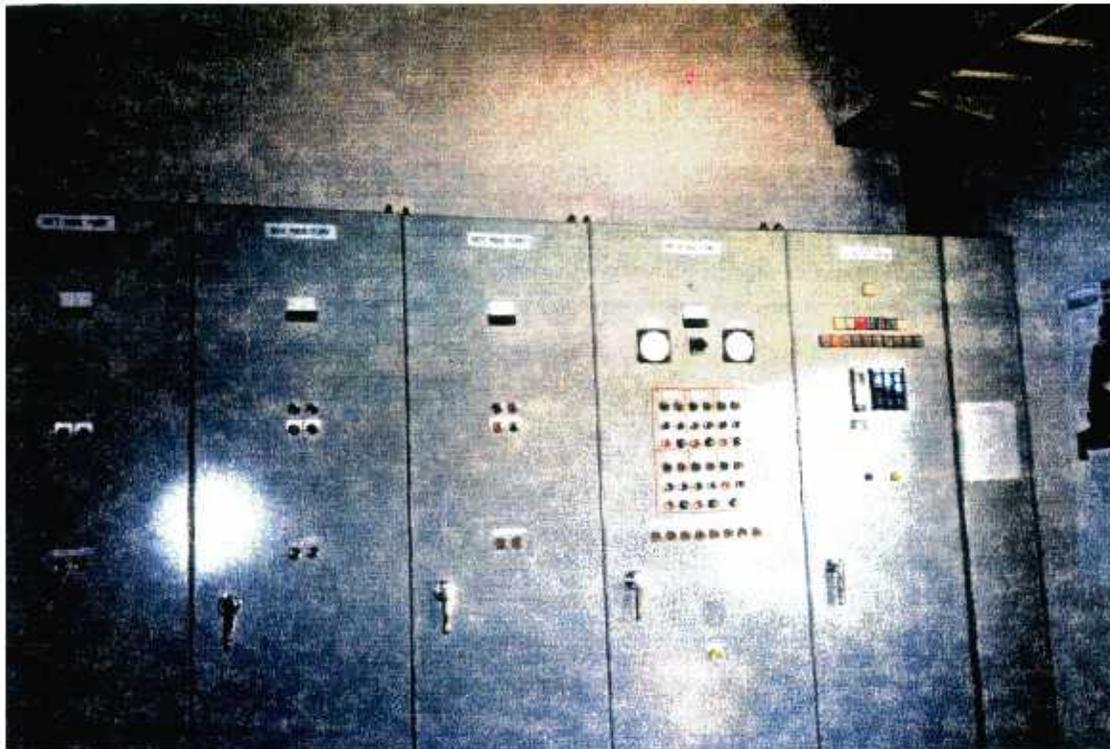
Foto T5. Panel de Control. Sala de Bombas. Planta Tilata. junio 98

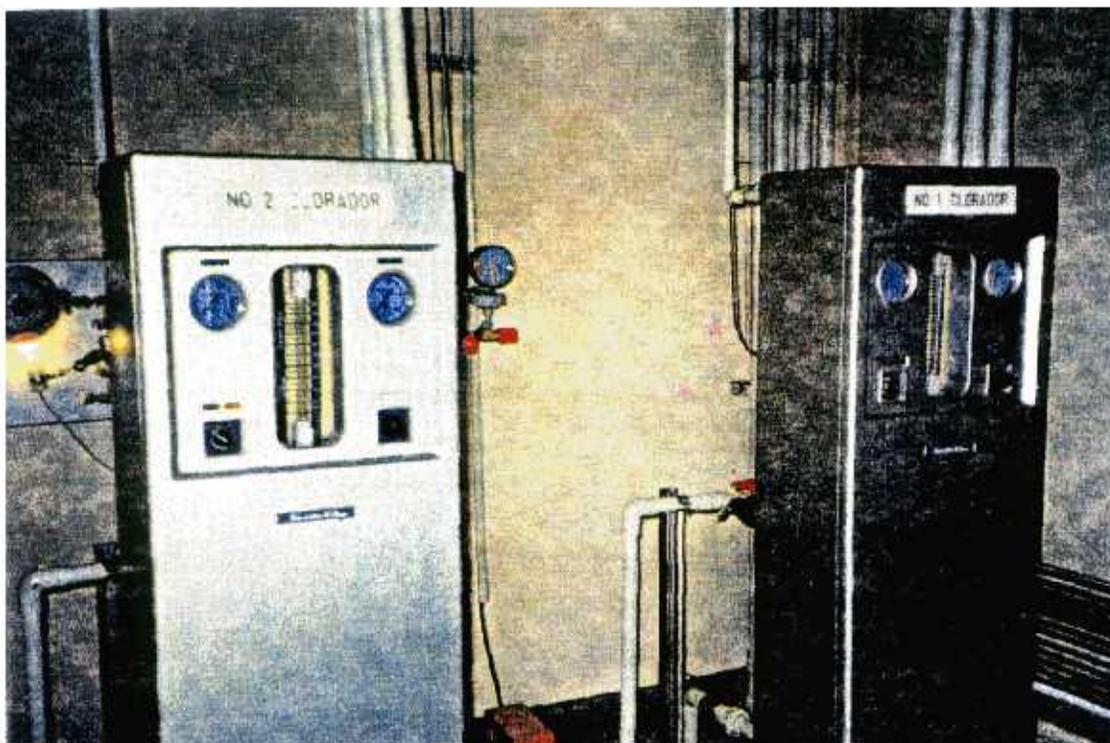
Foto T6. Sala de Cloración. Cloradores (1 de reserva).Planta Tilata,junio 98

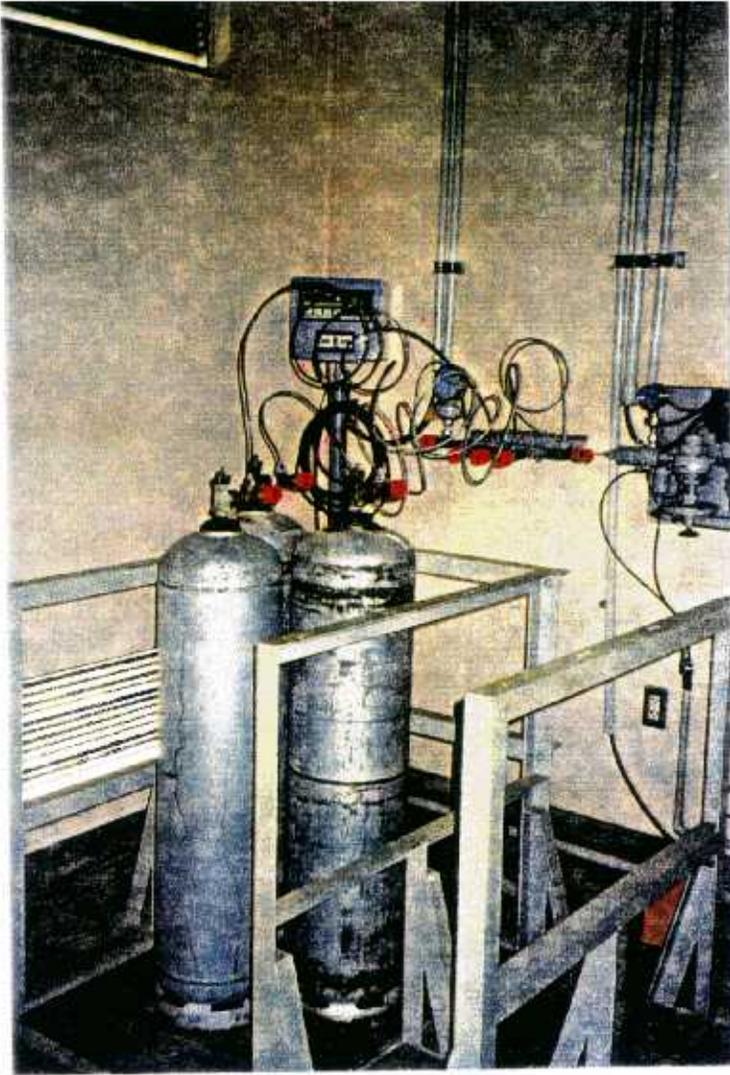
Foto T7. Tanques de Cloración. Sala de Tanques. Planta Tilata. junio 98

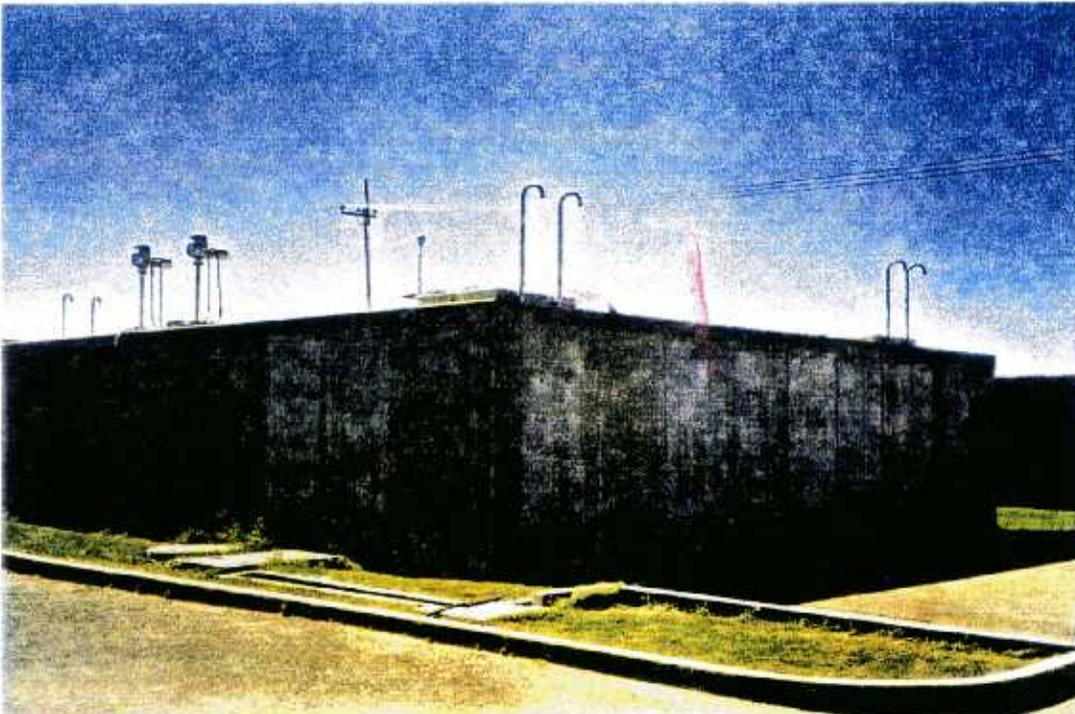
Foto T8.(abajo).Cárcamo de Bombeo. Cisterna. Planta Tilata. junio 98

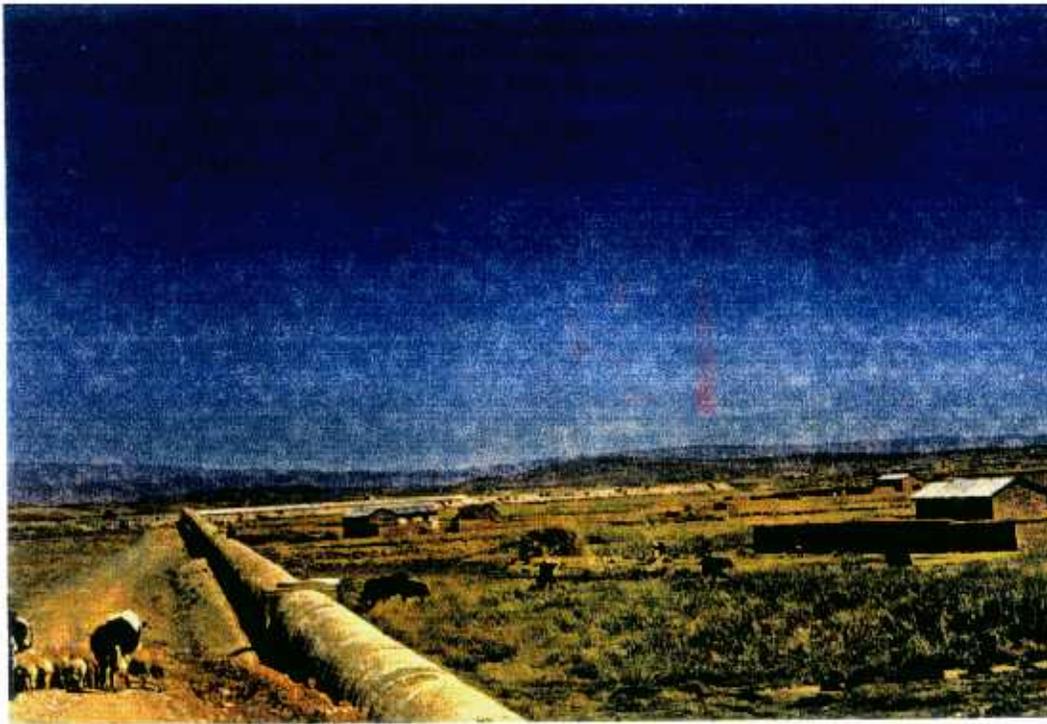
Foto T9. Colector principal aguas residuales de El Alto. Cercanías Tilata. junio 1998

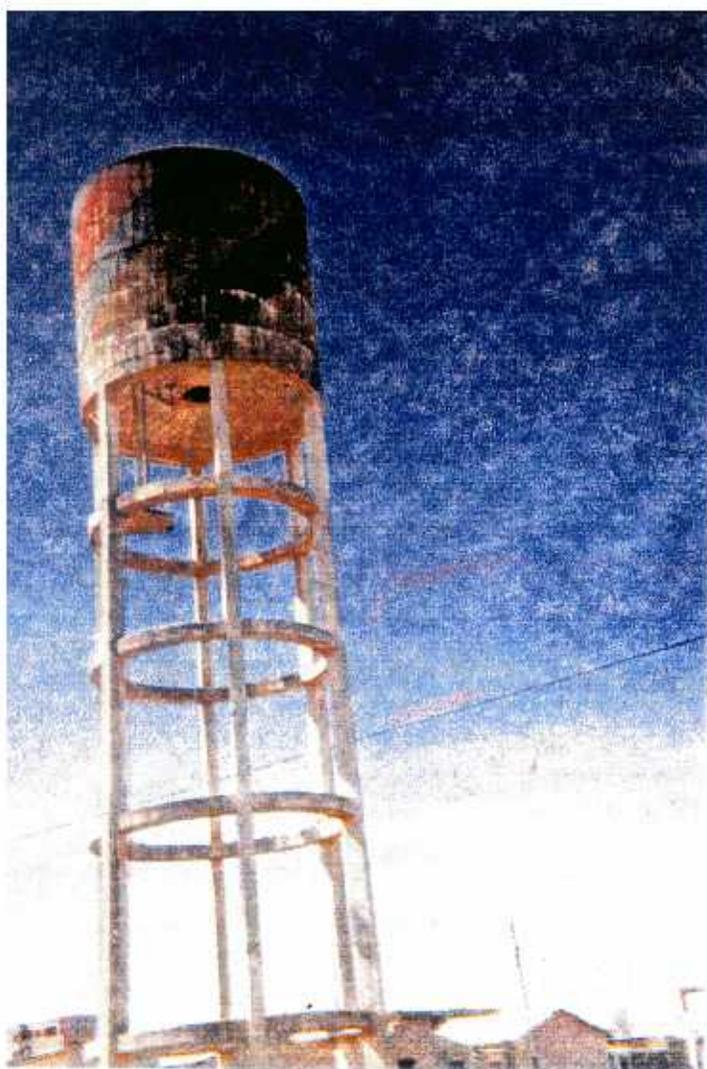
Foto T10. Captación de aguas subterráneas, Abandonada. Ciudad de El Alto, junio 98
