4. Evaluación inmediata de emergencia del nivel de peligro y riesgo

4.2 Resultados del proceso de inspección y evaluación, y la medida a considerar

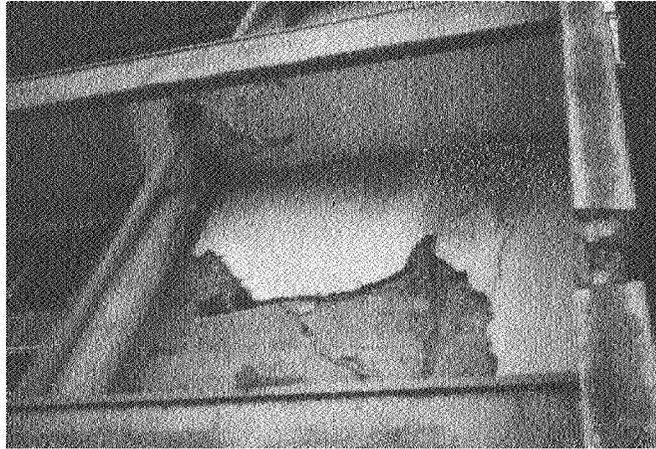
Fotografía 4. Daño en muro de concreto reforzado en el eje J, entre los ejes 5 y 6 (Nivel de daño IV)

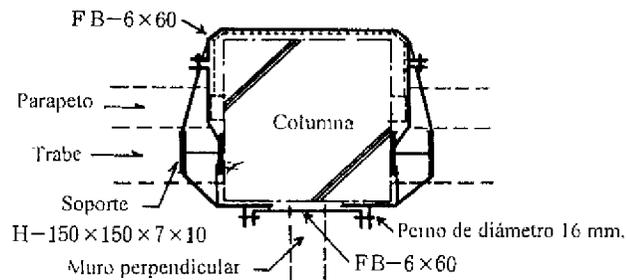
Figura 5.1 Detalle del refuerzo inmediato de emergencia con soporte de acero

Las columnas más dañadas fueron las denominadas como C_{G5} , C_{J4} , C_{J6} del nivel 3, y C_{G5} , C_{G6} del nivel 4, las que se constituyen como columnas de borde de un muro estructural en la dirección corta. También, se observó y confirmó el pandeo del acero longitudinal en la columna C_{J4} .

Como se ha mostrado en la figura 5.1, los elementos de acero estructural de sección H localizados a ambos lados de la columna a reforzar se dimensionaron de tal manera que tuvieran un peralte menor que el ancho de la trabe en la dirección larga, de manera que el

esfuerzo por carga axial sea menor que el esfuerzo admisible. También se colocaron placas confinantes de acero estructural alrededor de la columna, cuya dimensión y colocación se hizo considerando las dimensiones de la columna y la trabajabilidad. Además, se soldaron en sitio placas de refuerzo por cortante en forma de X. Las placas confinantes se anclan en el muro perpendicular mediante pernos. También, para reducir la holgura entre los extremos de la sección de la columna de apoyo y la superficie de las traveses, y mejorar la incorporación del refuerzo en el edificio, se emplearon cuñas de acero.

Este refuerzo se realizó entre el 5 y el 20 de julio. El costo de los materiales y el trabajo para cada columna fueron aproximadamente 2,200 dólares para el refuerzo de primer nivel, y 2,700 dólares para el refuerzo de segundo nivel.

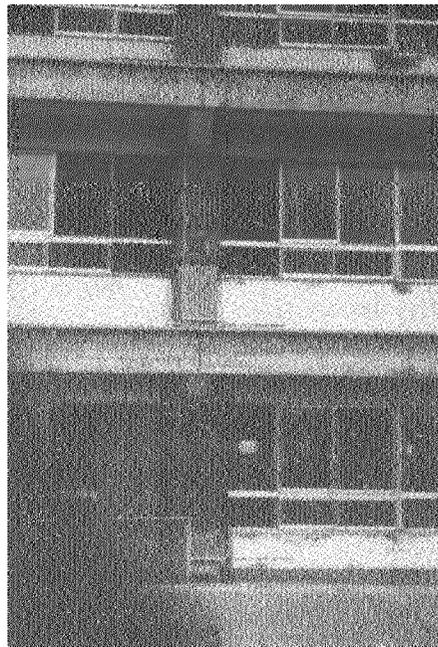
a Las dos columnas de los ejes G6 y J5 del nivel 3 que fallaron por cortante, no cuentan con ningún muro perpendicular, es decir son los elementos estructurales de segundo orden, por lo que se necesita tomar medidas de prevención del deterioro de resistencia a carga axial.

Fotografía 5. Refuerzo inmediato de emergencia en columnas dañadas

El método del refuerzo considerando en la propuesta a es como se indica en la columna inferior de la fotografía 5. Con este proceso se logra la reducción de la degradación en la resistencia a carga axial, evitando el desprendimiento del concreto. El concreto se confinó empleando cables metálicos de 9 mm de diámetro alrededor de la columna. Se usaron puntales de soporte vertical. Las razones para el empleo de este método fueron: la facilidad en la adquisición del material de refuerzo y en la realización del trabajo; y la necesidad de un refuerzo inmediato ante la posibilidad de ocurrencia de una réplica del evento principal a cuatro días después del temblor principal.

El trabajo de refuerzo se ejecutó durante tres días, del 30 de mayo al 3 de junio. El retardo se debió a la investigación e inspección sobre estas columnas previa a los trabajos de construcción. Con estos refuerzos, se hizo posible el uso del sótano y los niveles 1 y 2, aunque se prohibió el acceso a los niveles superiores. Además, el suministro de agua, se restableció uniéndolo directamente a la red de distribución.
